# Asbestinventarisatetest

Andreas Masiusplein 41/1, 1750 Lennik

Attestnummer : **20260307-000148.000**

Uitgegeven op : **07.03.2026**

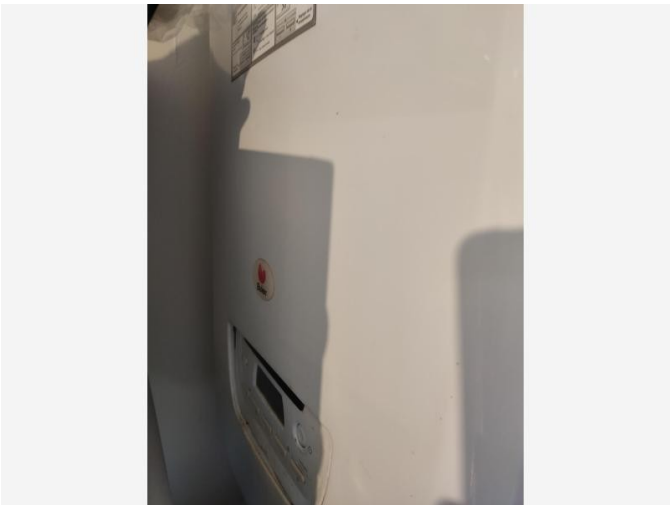
## Fiche 3: Verwarmingsketel

| Beschrijving | Notitie | Terug te vinden op plannen |
|---|---|---|
| Fiche 3: Verwarmingsketel | - | - |
