# Asbestinventarisat attest

Edingensesteenweg 151/31, 1500 Halle

Attestnummer : **20260518-000246.000**

Uitgegeven op : **18.05.2026**

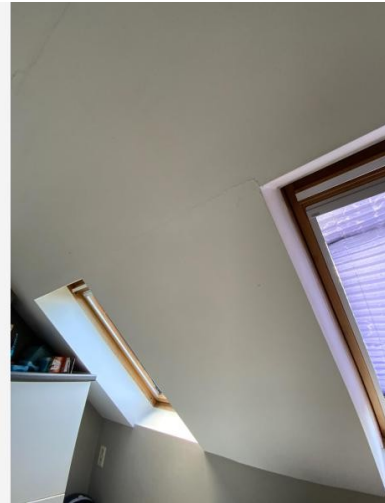
## Fiche 1: Pleisterwerk plafonds

Geen asbest

| # | Type | Referentie | Resultaat |
|---|---|---|---|
| 1.1 | Mengmonster | 12526-pleipla-eding | Geen asbest |

| Beschrijving | Pleisterwerk plafonds |
| Bindmiddel van materiaal | Gips - kalk |
| Gebondenheid op basis van bindmiddel | Niet-hechtgebonden |
| Hoeveelheid (oppervlakte - dikte - aantal) | • 200,00 m <sup>2</sup> - 1,00 cm - 1 stuk |
