# Asbestinventarisatattest

Koning Albertstraat 191F, 1760 Roosdaal

Attestnummer : 20251101-000400.000

Uitgegeven op : 01.11.2025

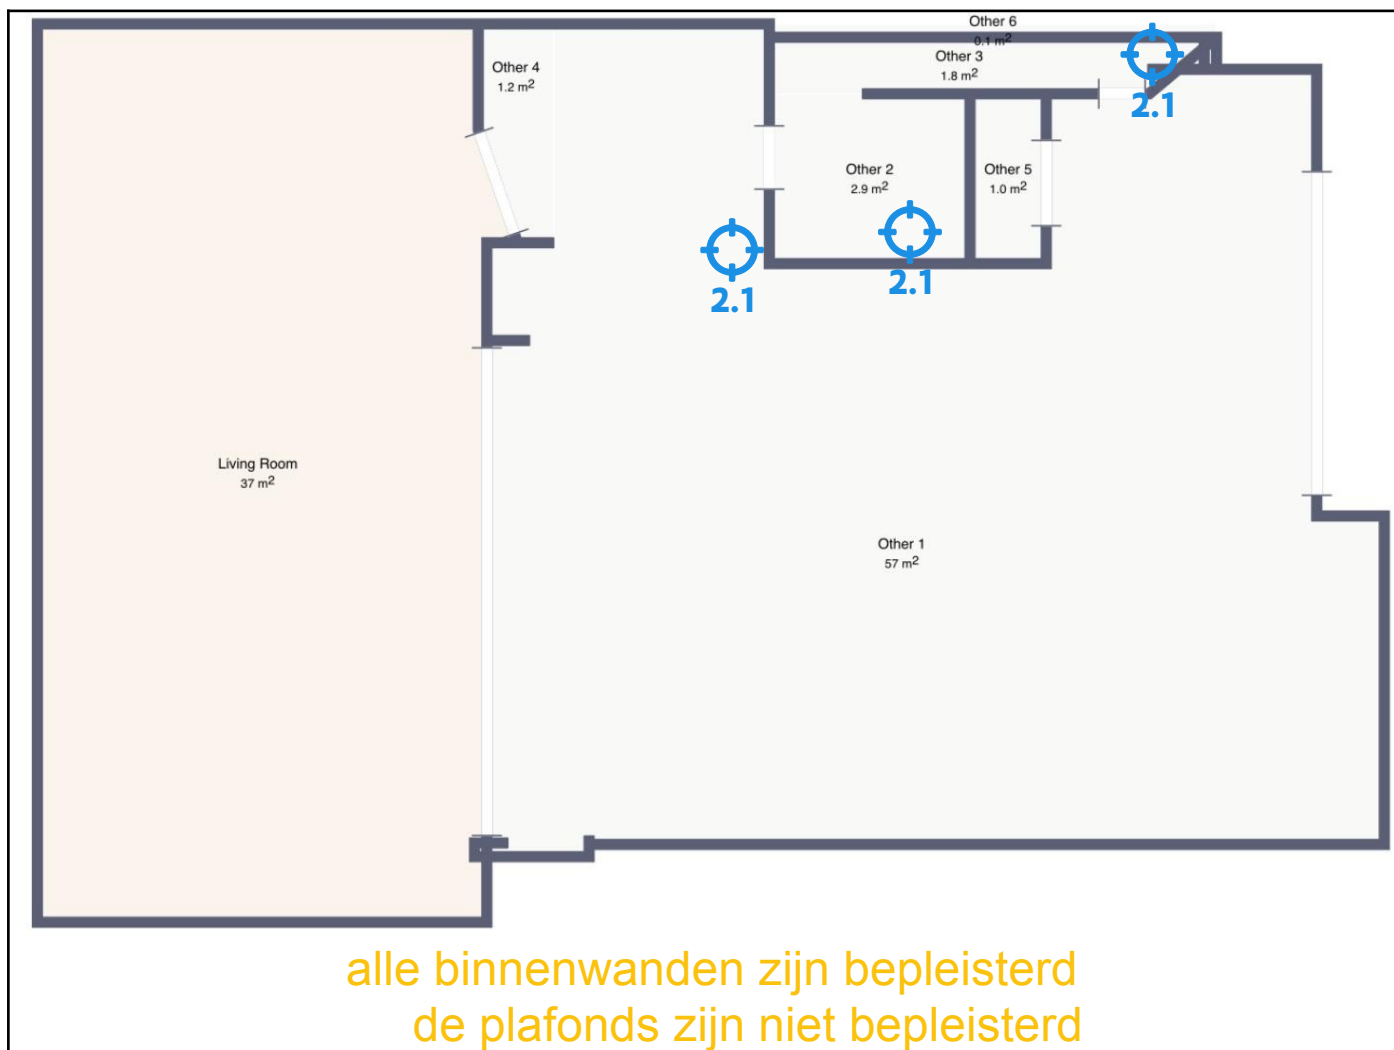
## Plan 1.1: Gelijkvloers

| Beschrijving | Type | Actie |
|---|---|---|
| 1. Plafonds bestaande uit voorzetpanelen | Advies | - |
| 2. Pleisterwerk wanden | Geen asbest | - |
| 2.1 Code: F-PLM | Mengmonster | - |
