## 01 / 06 Synthese van de controle

**Elektrische installaties op laagspanning en zeer lage spanning**

Boek 1 — KB 8/9/2019 · Algemene Directie Energie

Boesdaalveldweg 25, 1652 Beersel

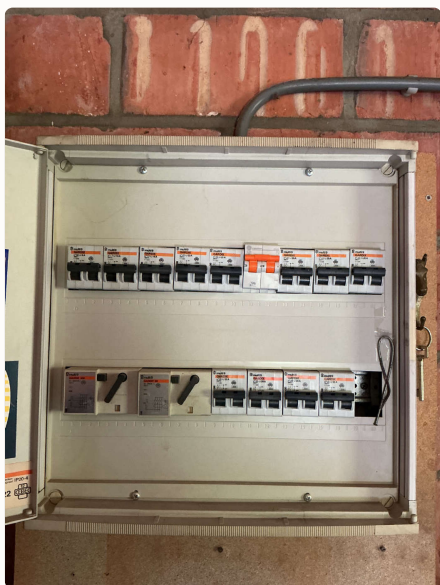
VERDEELBORD

| BESCHRIJVING | NOMINALE STROOM | GEVOELIGHEID (mA) | TYPE | TOESTAND |
|---|---|---|---|---|
| 40 A · 30 mA · Type AC | 40 A | 30 mA | AC | ● TE CORR. |
| 40 A · 300 mA · Type AC | 40 A | 300 mA | AC | ● TE CORR. |

- 3.1.2 Situatieplan is niet aanwezig, is onvolledig of komt niet overeen met de installatie.
- 5.3.5.3 De continuïteit van de beschermingsgeleider van het stopcontact is te herzien
- 3.1.2.1 Eendraadsschema is niet aanwezig, is onvolledig of komt niet overeen met de installatie.
- 5.3.5.3 De nominale stroomsterkte van de differentieelschakelaar dient aangepast te worden aan de beveiliging tegen overstroom.
- 
-

4.2.3.4 Een algemene differentieelschakelaar voorzien met een nominale stroomsterkte van minstens  $I_n = 40A$ , een maximale gevoeligheid van 300mA, type A en een verzegelingsinrichting.

- 7.102.8.2 Het elektrisch materiaal is niet geplaatst conform de voorschriften van de fabrikant.
- 5.3.5.2 Contactdozen met kinderbeveiliging voorzien.
- 2.6.3 De verbindingen dienen verwezenlijkt te worden in borden, verbindings- of aftakdozen, aan de klemmen van schakelaars, contactdozen of verlichtingsarmaturen.
- 5.3.5.1 De afdekplaat (frontplaat) van de verdeelkast kon niet gedemonteerd worden: een bevestigingsschroef is gebroken of geblokkeerd, waardoor ze niet kan worden weggenomen. De interne bedrading kon niet gecontroleerd worden.

5.3.4.7 Het gebruik van stekkerdozen en/of verlengkabels in vaste opstelling is niet toegelaten.

- 5.2.6.1 De schakelaars, contactdozen en aansluitdozen moeten aangepast of bevestigd worden.
- 5.1.4 Materiaal voorzien in gewone lokalen waarvan de omhulsels minstens beschermingsgraad IP2X (IPXX-B) hebben en voor publieke lokalen minstens IP4X (IPXX-D).
- 5.3.6.1 De aanduiding van de stroomkringen en/of apparatuur, aansluitklemmen, enz. dient aangebracht of vervolledigd te worden. Aanduiden met letters niet met cijfers.
- 5.2.9.3 De geleiders van het type VOB moeten in daarvoor bestemde buizen geïnstalleerd worden; plaatsing in kabelgoten is enkel toegelaten indien deze volle wanden hebben en een deksel dat enkel met een werktuig kan worden geopend.
