Conformiteitsattest over de kwaliteit van een zelfstandige woning

straat en nummer	Baarstraat 50 bus 2
postnummer en gemeente	9700 Oudenaarde
kadastrale ligging	45035,C,0168/00C000
beschrijving	Appartement met keuken, woonkamer en 2 slaapkamers. Apart toilet, badkamer.

TECHNISCH VERSLAG VAN HET ONDERZOEK VAN DE KWALITEIT VAN ZELFSTANDIGE WONINGEN

Fotoverslag: Technische vaststellingen

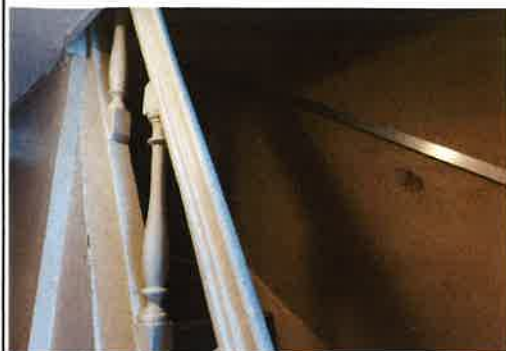
171: - De gemeenschappelijke toegangstrap naar de entiteit heeft te grote openingen (valgevaar) tussen de verticale trapspijlen.

Door de gevaarlijke draai in de trap kun je enkel de leuning vasthouden als je aan de binnenzijde de trap afgaat, wat betekent dat je op de kortste traptreden moet staan.

Voor bv kinderen of ouderen die net die leuning willen vasthouden een zeer gevaarlijke situatie.

Foto 1: 171: trappen,overlopen,borstweringen met gebruiksonveilige elementen(te steil/gebreken ...) / trap naar een woonfunctie ontbreekt

- Een tweede leuning is geplaatst;
