Conformiteitsattest over de kwaliteit van een zelfstandige woning

straat en nummer	Baarstraat 50 (0)
postnummer en gemeente	9700 Oudenaarde
kadastrale ligging	45035,C,0168/00C000
beschrijving	Appartement met woonkamer en keuken op de gelijkvloerse verdieping. Kelder. Op de achterliggende tussenverdieping bevindt zich een slaapkamer. In de slaapkamer bevindt zich de trap naar de verdieping met 2 slaapkamers.

TECHNISCH VERSLAG VAN HET ONDERZOEK VAN DE KWALITEIT VAN ZELFSTANDIGE WONINGEN

Fotoverslag: Technische vaststellingen

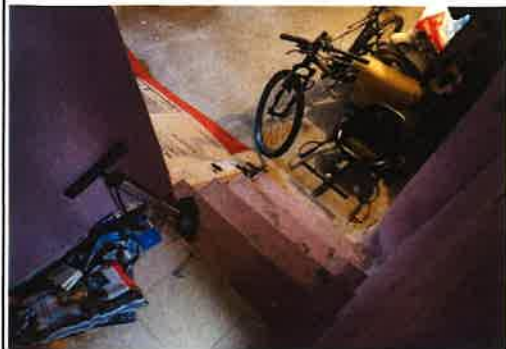
171: - ontbrekende trapleuningen aan zowel de keldertrap als aan de trap tussen de keuken en slaapkamer 1.

Foto 9: 171: trappen,overlopen,borstweringen met gebruiksonveilige elementen(te steil/gebreken ...) / trap naar een woonfunctie ontbreekt

keldertrap

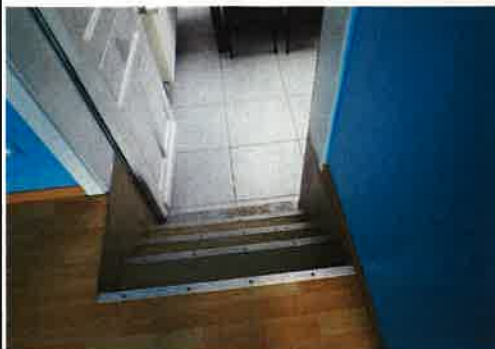
Foto 10: 171: trappen,overlopen,borstweringen met gebruiksonveilige elementen(te steil/gebreken ...) / trap naar een woonfunctie ontbreekt

trap tussen de keuken en slaapkamer

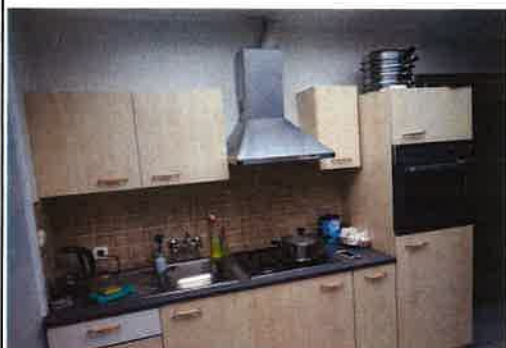
224: De keuken is ingesloten tussen de woonkamer en de slaapkamer.
Er is te weinig ventilatie mogelijk.

Foto 11: 224: er is onvoldoende verluchting mogelijk in de functie keuken

overzicht keuken

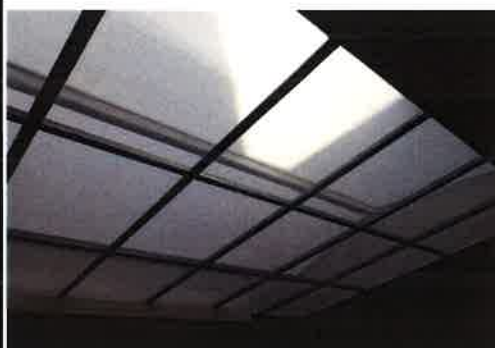
Foto 12: 224: er is onvoldoende verluchting mogelijk in de functie keuken

vast raam
