Asbestinventarisatetest

Rekegemstraat 15_1/1, 9630 Zwalm

Attestnummer : 20231204-000433.000

Uitgegeven op : 04.12.2023

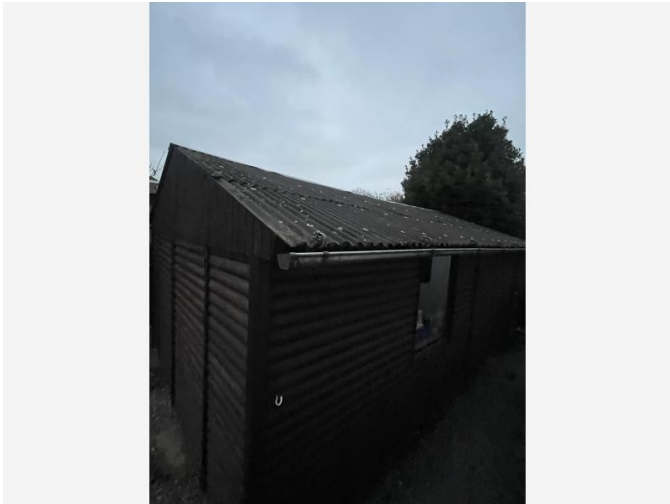
Overzichtsfoto

Het asbestmateriaal valt onder de mijlpaal van 2034.

Eindbeoordeling materiaalrisico	Laag materiaalrisico en/of verlaagde kans op vezelvrijgave
---------------------------------	--

Gebondenheid	Categorie 1: hechtgebonden in oorsprong
Asbestsoort (vezeltype)	Crocidoliet aanwezig
Asbestconcentratie	Laag (< 50%)
Afschermingsgraad van het gehele materiaal	Geheel of deels vrij aan de buitenlucht
Toestand van het materiaal	Licht beschadigd, licht verweerd. Intact materiaal type Pical – asbestboard of categorie III 'gebondenheid'

Beschrijving	001 golfplaten
Omgeving	Buiten
Primaire drager	Schuin dak
Asbestmateriaal	Dak- en gevelbekleding - Golfplaat
Bindmiddel van asbestmateriaal	Cement
Gebondenheid op basis van bindmiddel	Hecht
Hoeveelheid (oppervlakte - aantal)	• 20,00 m ² - 1 stuk
Totale oppervlakte	20,00 m ²
Eenvoudig bereikbaar	Ja
Bevestigingswijze	• Geschroefd
Identificatiemethode	Vaststelling zonder monsternamen

- Zorg voor een veilig beheer. Vermijd het beschadigen van het asbestmateriaal. Controleer de toestand jaarlijks op wijzigingen.
- Verwijder dit asbestmateriaal zo snel mogelijk. Volg de toestand goed op.

- Eenvoudige handelingen: mag via doe-het-zelf of door werknemer(s) met opleidingsattest eenvoudige handelingen
De platen dienen op hun geheel verwijderd te worden.
