Asbestinventarisatetest

Kappellestraat 41, 8573 Anzegem

Attestnummer : 20231218-000421.000

Uitgegeven op : 18.12.2023

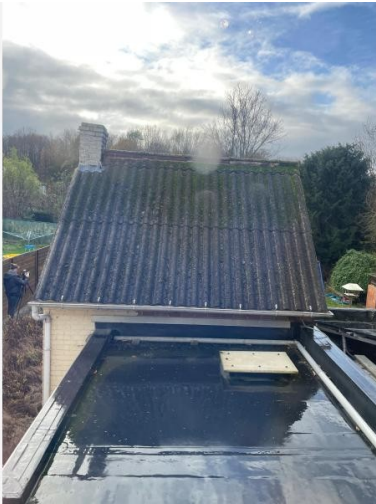
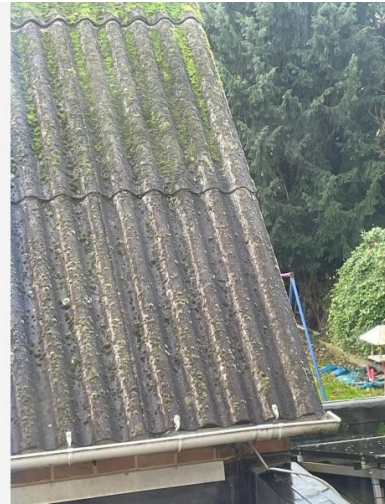
Het asbestmateriaal valt onder de mijlpaal van 2034.

Eindbeoordeling materiaalrisico	Laag materiaalrisico en/of verlaagde kans op vezelvrijgave
---------------------------------	--

Gebondenheid	Categorie 1: hechtgebonden in oorsprong
Asbestsoort (vezeltype)	Crocidoliet aanwezig
Asbestconcentratie	Laag (< 50%)
Afschermingsgraad van het gehele materiaal	Geheel of deels vrij aan de buitenlucht
Toestand van het materiaal	Licht beschadigd, licht verweerd. Intact materiaal type Pical – asbestboard of categorie III 'gebondenheid'

Beschrijving	003 golfplaten
Omgeving	Buiten
Primaire drager	Schuin dak
Asbestmateriaal	Dak- en gevelbekleding - Golfplaat
Bindmiddel van asbestmateriaal	Cement
Gebondenheid op basis van bindmiddel	Hecht
Hoeveelheid (oppervlakte - aantal)	• 40,00 m ² - 1 stuk
Totale oppervlakte	40,00 m ²
Eenvoudig bereikbaar	Ja
Bevestigingswijze	• Geschroefd
Identificatiemethode	Vaststelling zonder monsternamen

- Zorg voor een veilig beheer. Vermijd het beschadigen van het asbestmateriaal. Controleer de toestand jaarlijks op wijzigingen.
- Verwijder dit asbestmateriaal zo snel mogelijk. Volg de toestand goed op.

- Eenvoudige handelingen: mag via doe-het-zelf of door werknemer(s) met opleidingsattest eenvoudige handelingen
De golfplaten dienen in hun geheel verwijderd te worden.

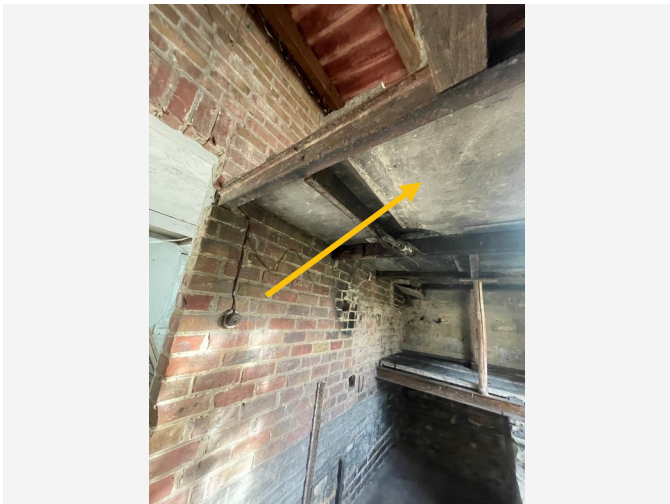
Het asbestmateriaal valt onder de mijlpaal van 2040.

Eindbeoordeling materiaalrisico	Laag materiaalrisico en/of verlaagde kans op vezelvrijgave
---------------------------------	--

Gebondenheid	Categorie 1: hechtgebonden in oorsprong
Asbestsoort (vezeltype)	Alleen chrysotiel
Asbestconcentratie	Laag (< 50%)
Afschermingsgraad van het gehele materiaal	Geheel of deels (ook) vrij aan de binnenlucht
Toestand van het materiaal	Licht beschadigd, licht verweerd. Intact materiaal type Pical – asbestboard of categorie III 'gebondenheid'

#	Type	Referentie	Resultaat
2.1	Puntmonster	002 plaatmateriaal	Chrysotiel

Beschrijving	002 plaatmateriaal
Omgeving	Binnen
Primaire drager	Vloer-plafondopening (luik, ...)
Asbestmateriaal	Plaat, paneel, tablet - Generiek
Bindmiddel van asbestmateriaal	Cement
Gebondenheid op basis van bindmiddel	Hecht
Hoeveelheid (oppervlakte - dikte - aantal)	• 16,00 m ² - 2,00 cm - 1 stuk

- Zorg voor een veilig beheer. Vermijd het beschadigen van het asbestmateriaal. Controleer de toestand jaarlijks op wijzigingen.

- Eenvoudige handelingen: mag via doe-het-zelf of door werknemer(s) met opleidingsattest eenvoudige handelingen
Men dient de platen in zijn geheel te verwijderen.
- Hermetische zone (erkend asbestverwijderaar)
Indien men deze niet op zijn geheel kan verwijderen dient men deze in hermetische zone te verwijderen.
