# Asbestinventarisatetest

Ronseweg 66/0220, 9700 Oudenaarde

Attestnummer : 20230103-000184.000

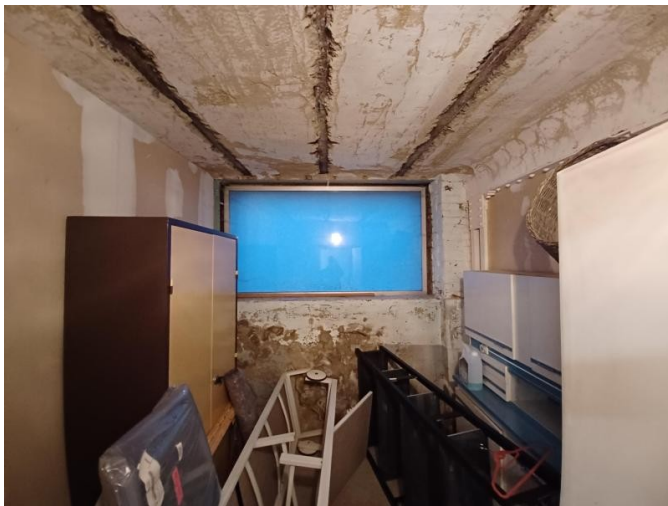
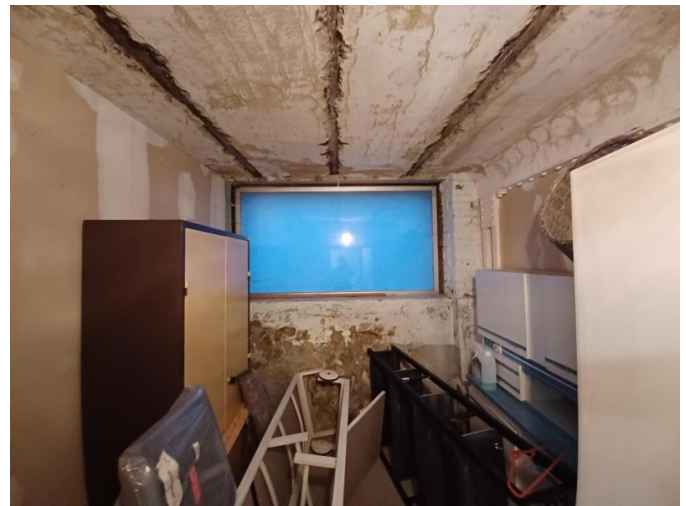
## Fiche 1: Pleisterwerk berging

Geen asbest

Overzichtsfoto

Detailfoto

| Opmerking | de volledige loft is afgewerkt met gyproc, hier is dus geen bemonsterde pleister. enkel op het plafond in de ondergrondse berging werd een pleisterlaag aangetroffen. |
