## VERSLAG VAN ONDERZOEK VAN EEN ELEKTRISCHE INSTALLATIE VOOR EEN

### WERF OF HOEDELIJKE AANSLUITING - DEFINITIEVE OF RESIDENTIELE AANSLUITING

PV 3097525

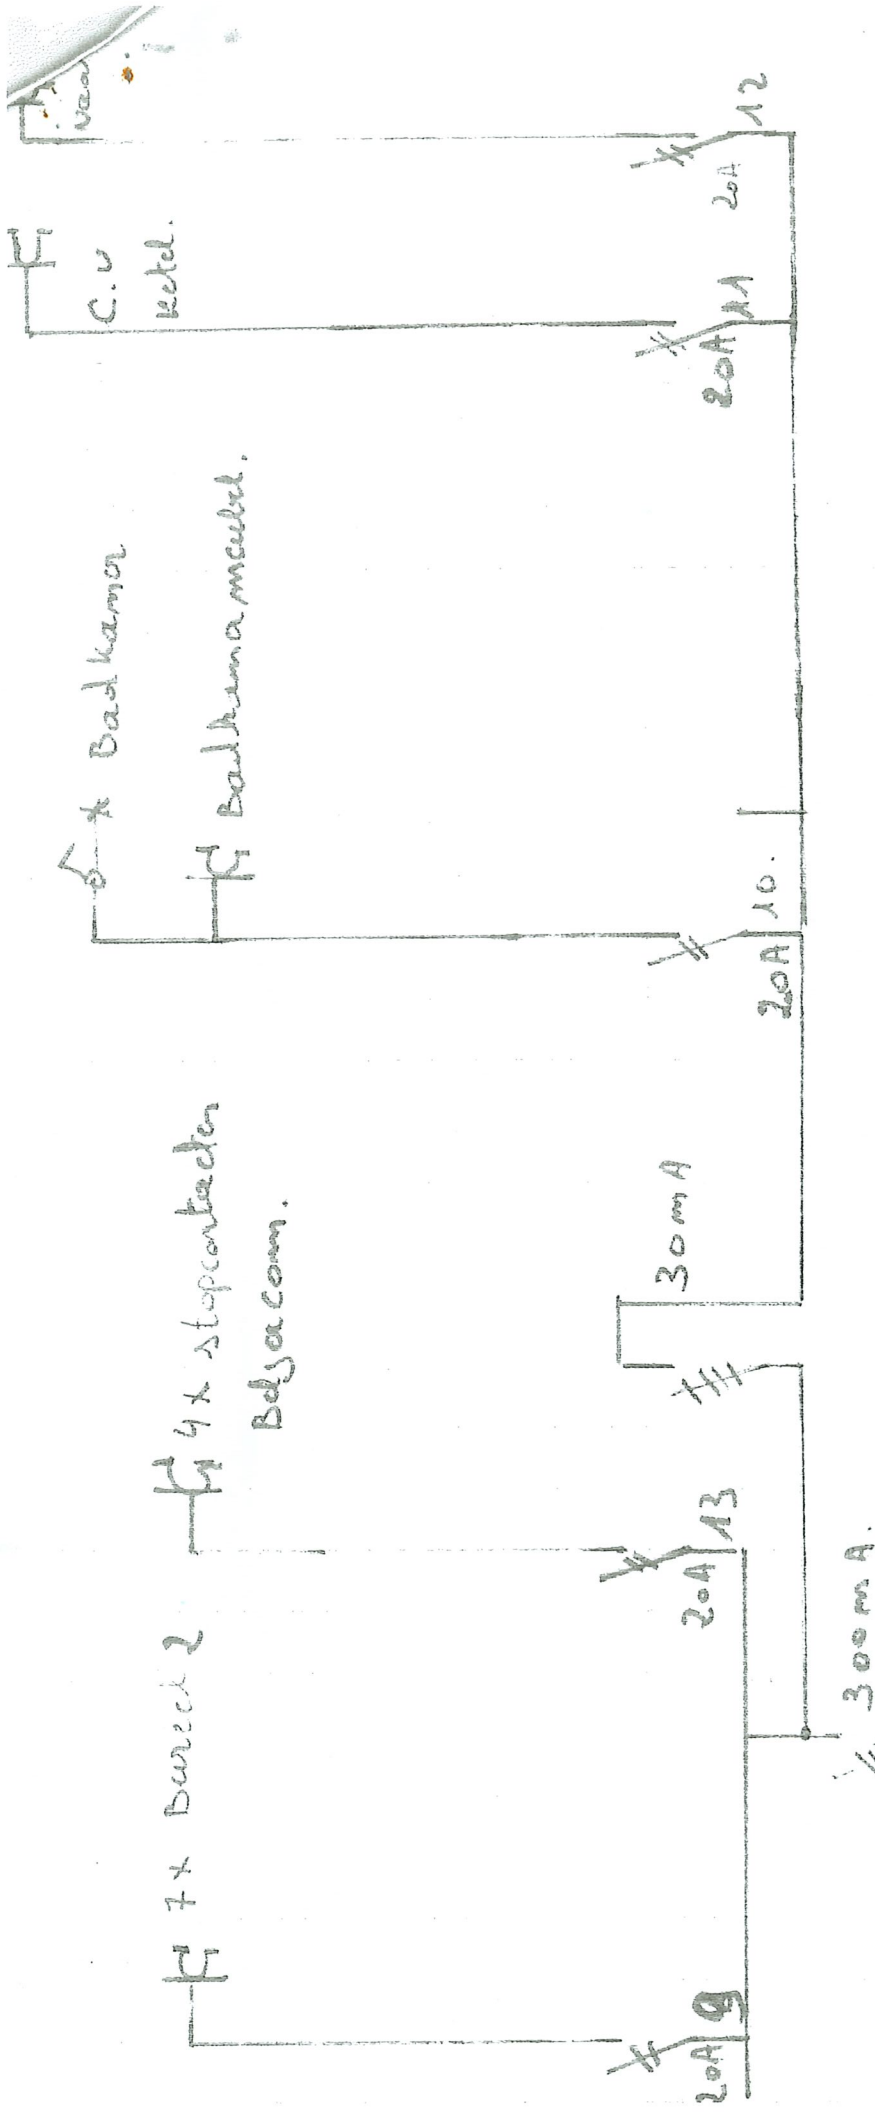
- 1; bel+ deurcontact
- 2; verlichting beneden ( kelder, raamverlichting, muurverlichting; keuken ;gang boven)
- 3; verlichting boven +zolder +kastverlichting
- 4; stopcontacten ontvangsruimte
- 5; stopcontacten zolder
- 6; stopcontacten ,boven keuken werkblad , frigo , berging , keuken
- 7; stopcontacten vergaderzaal+bureel1/2
- 8;stopcontacten bureel 1
- 9; stopcontacten bureel 2
- 10; badkamer
- 11 ; stopcontact cv ketel
- 12; stopcontact vaatwas
- 13; stopcontacten belgacom
