## Keuringsverslag van een elektrische laagspanning- en zeer lage spanningsinstallatie

### NIET CONFORM

**Datum keuring:** 31/07/2026

Straatnaam Handelsstraat  
Huisnummer 34  
Busnummer 1  
Postcode 2570  
Gemeente DUFFEL  
Land België

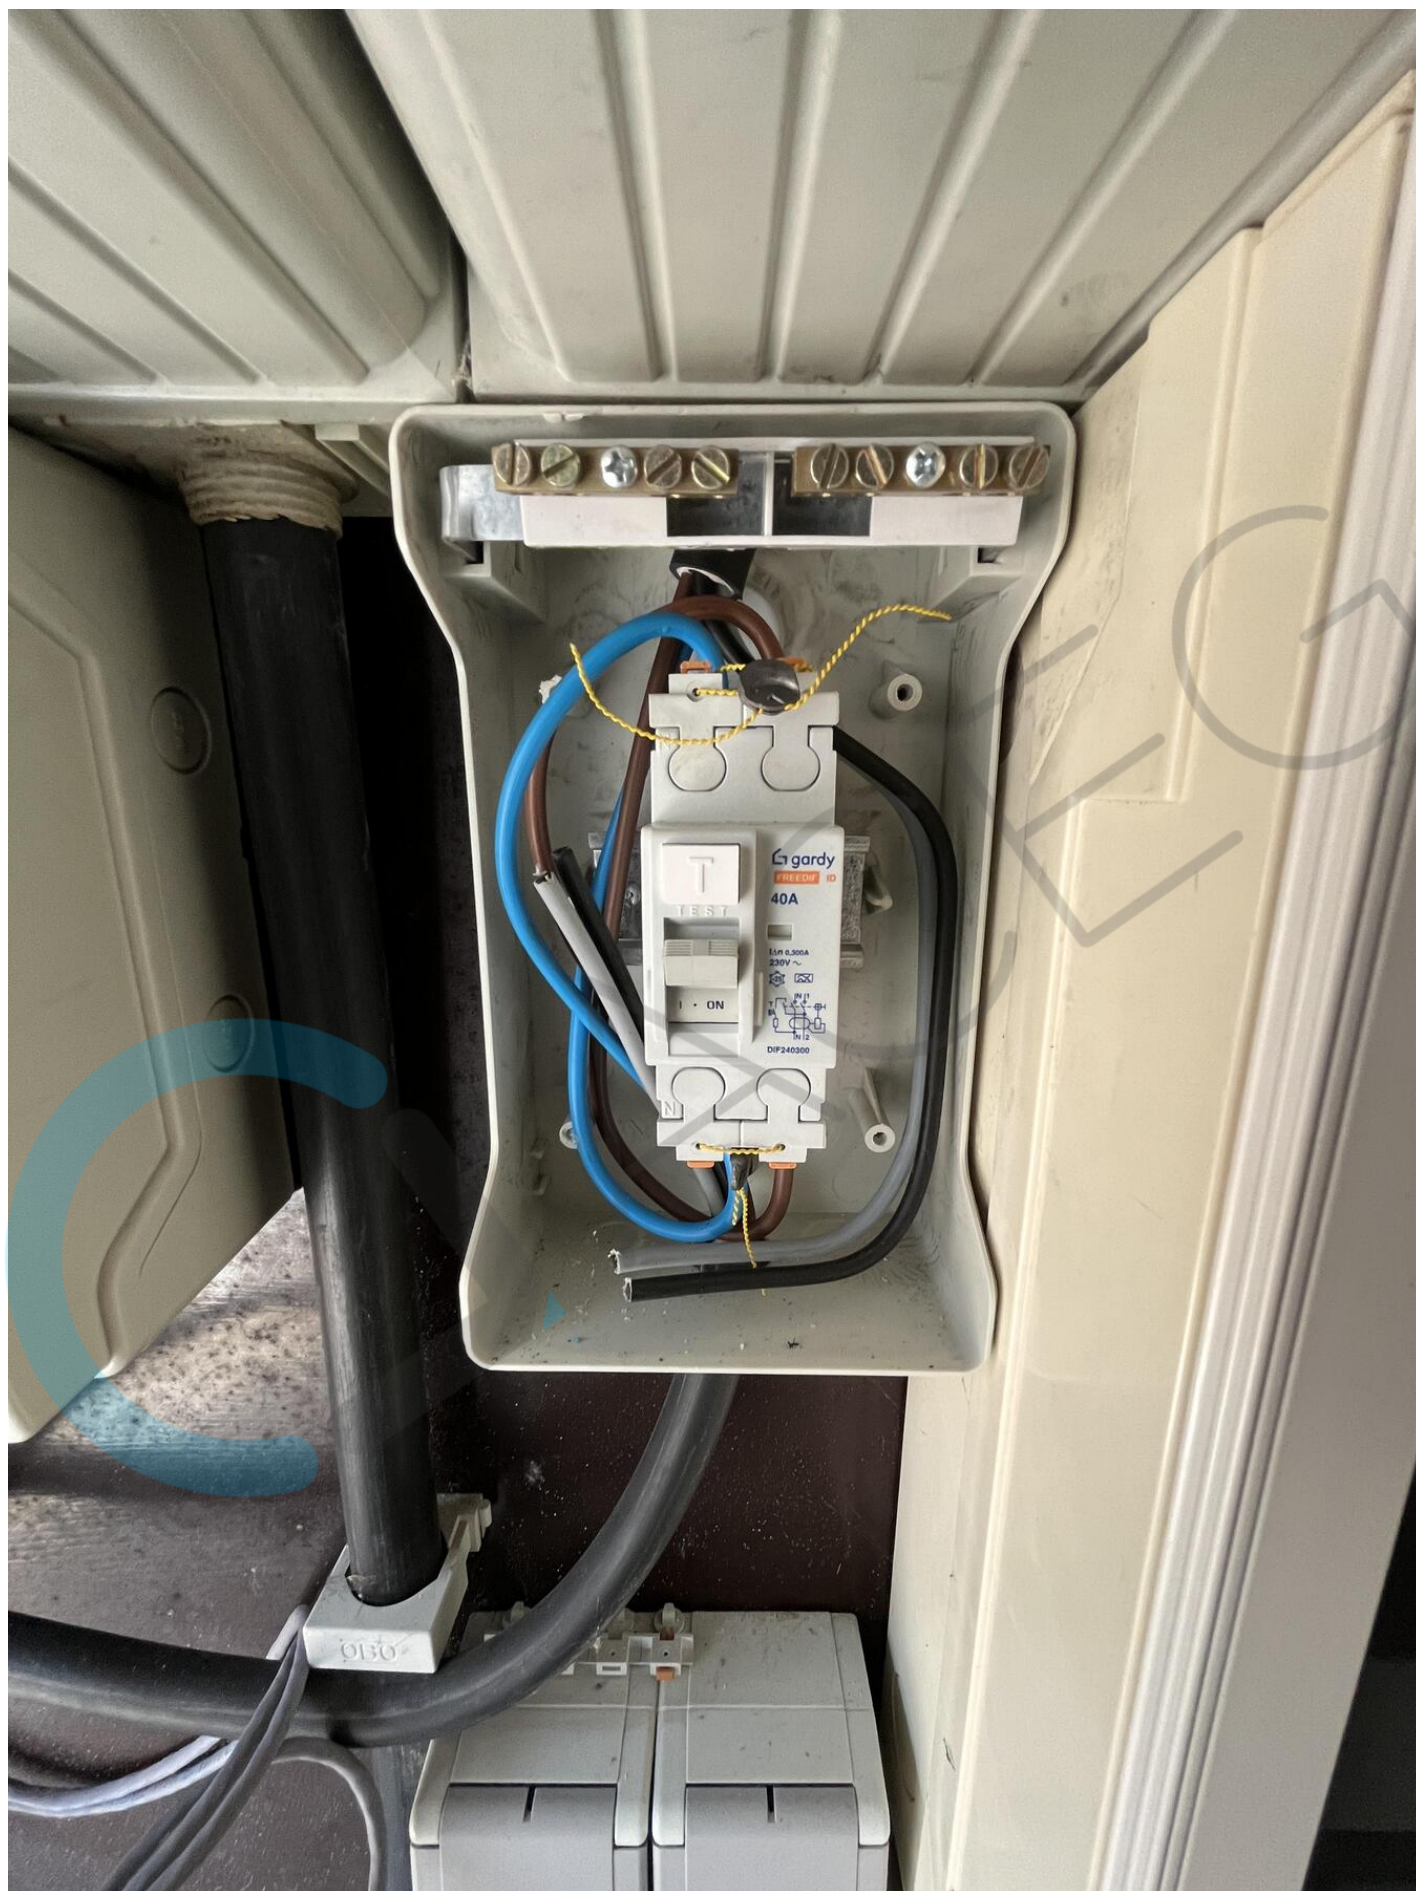
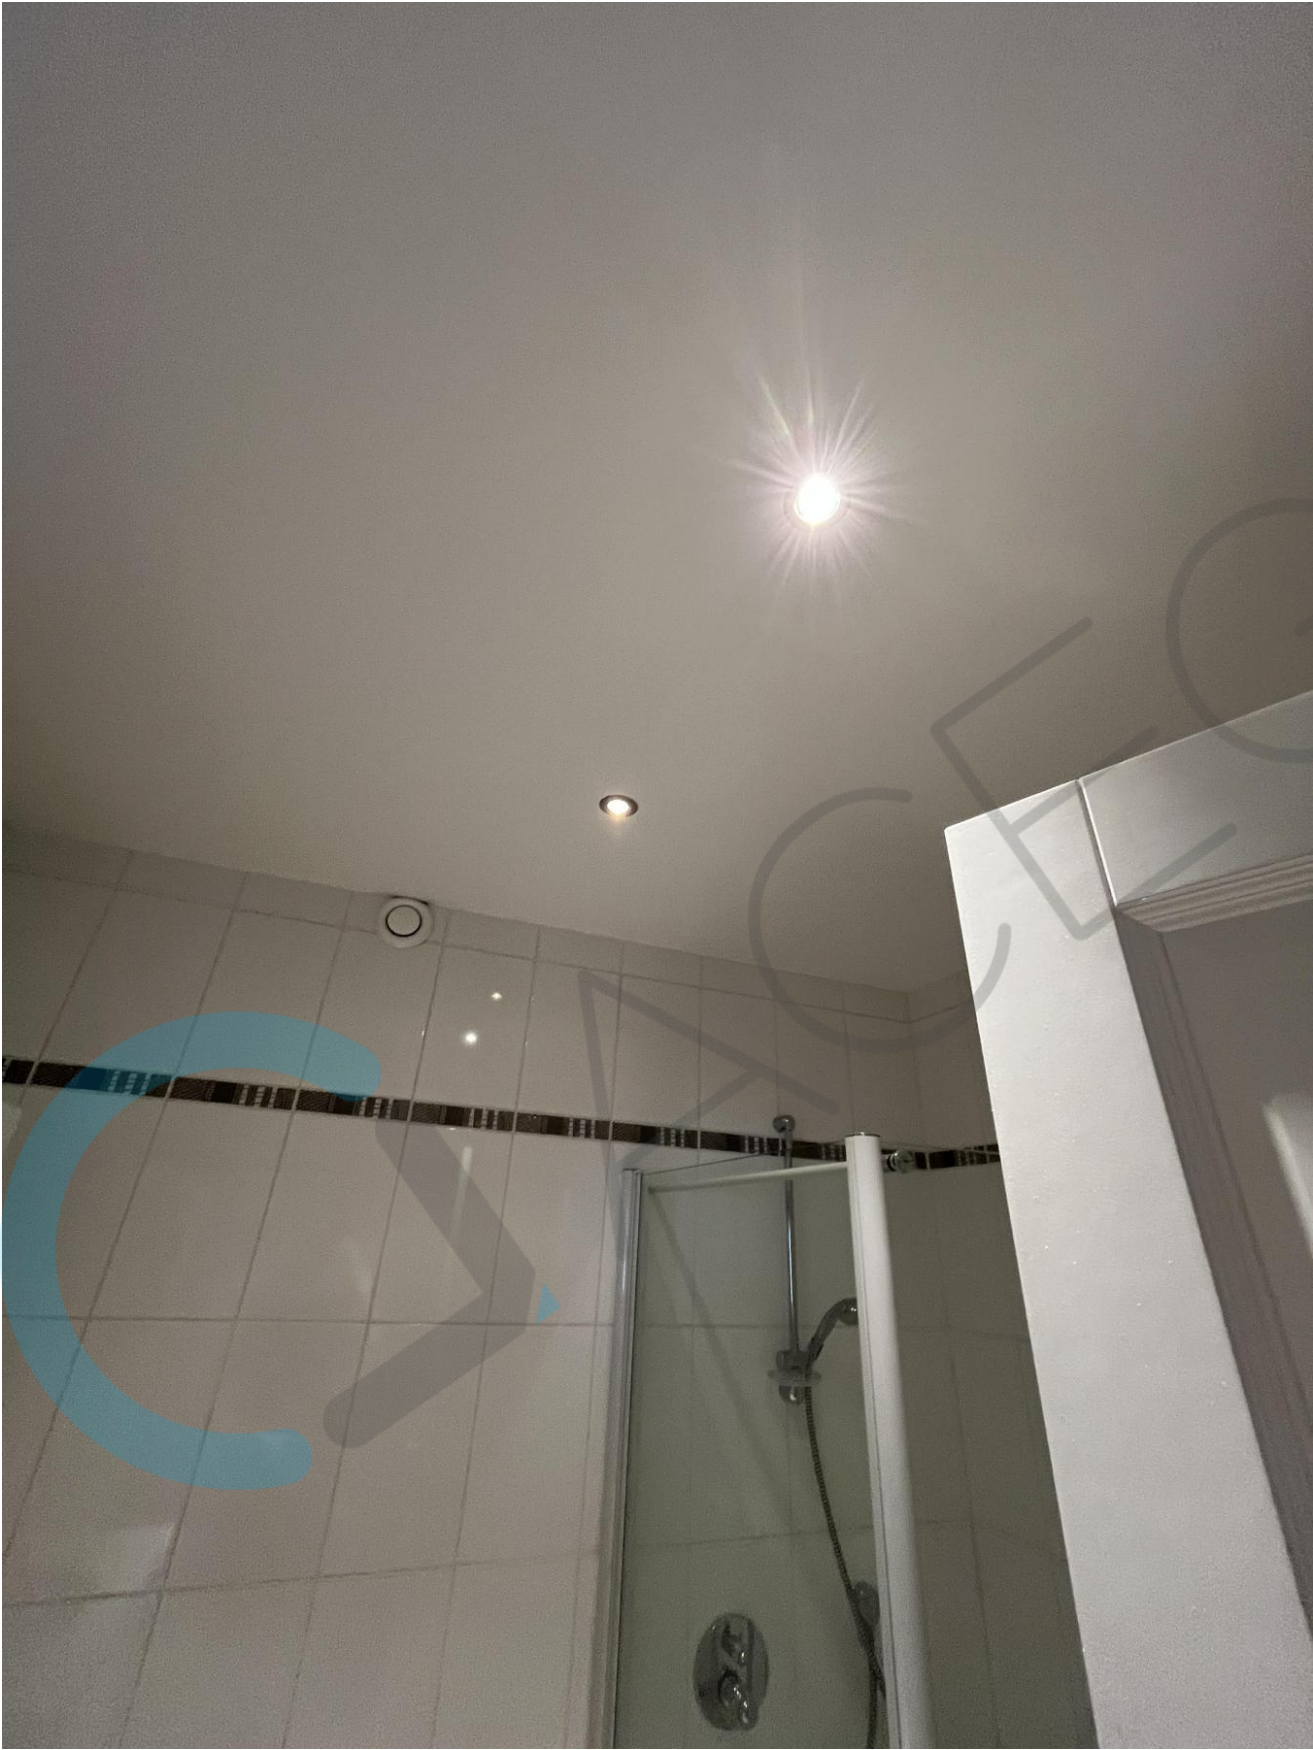
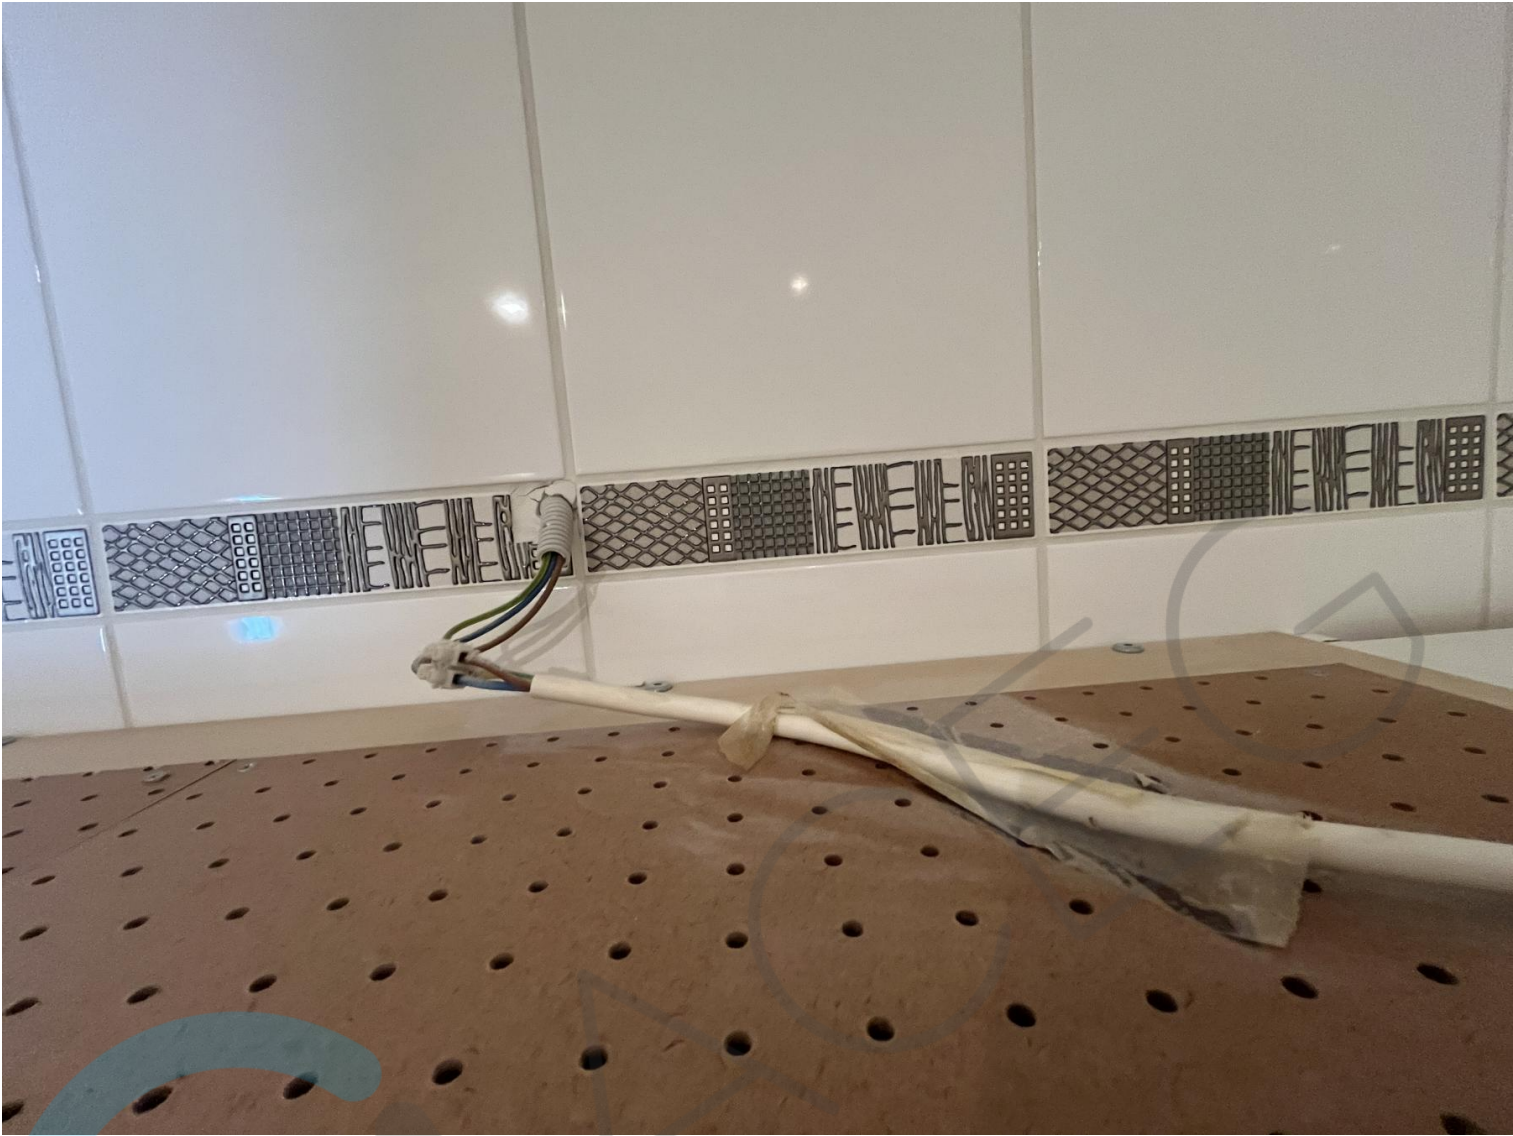
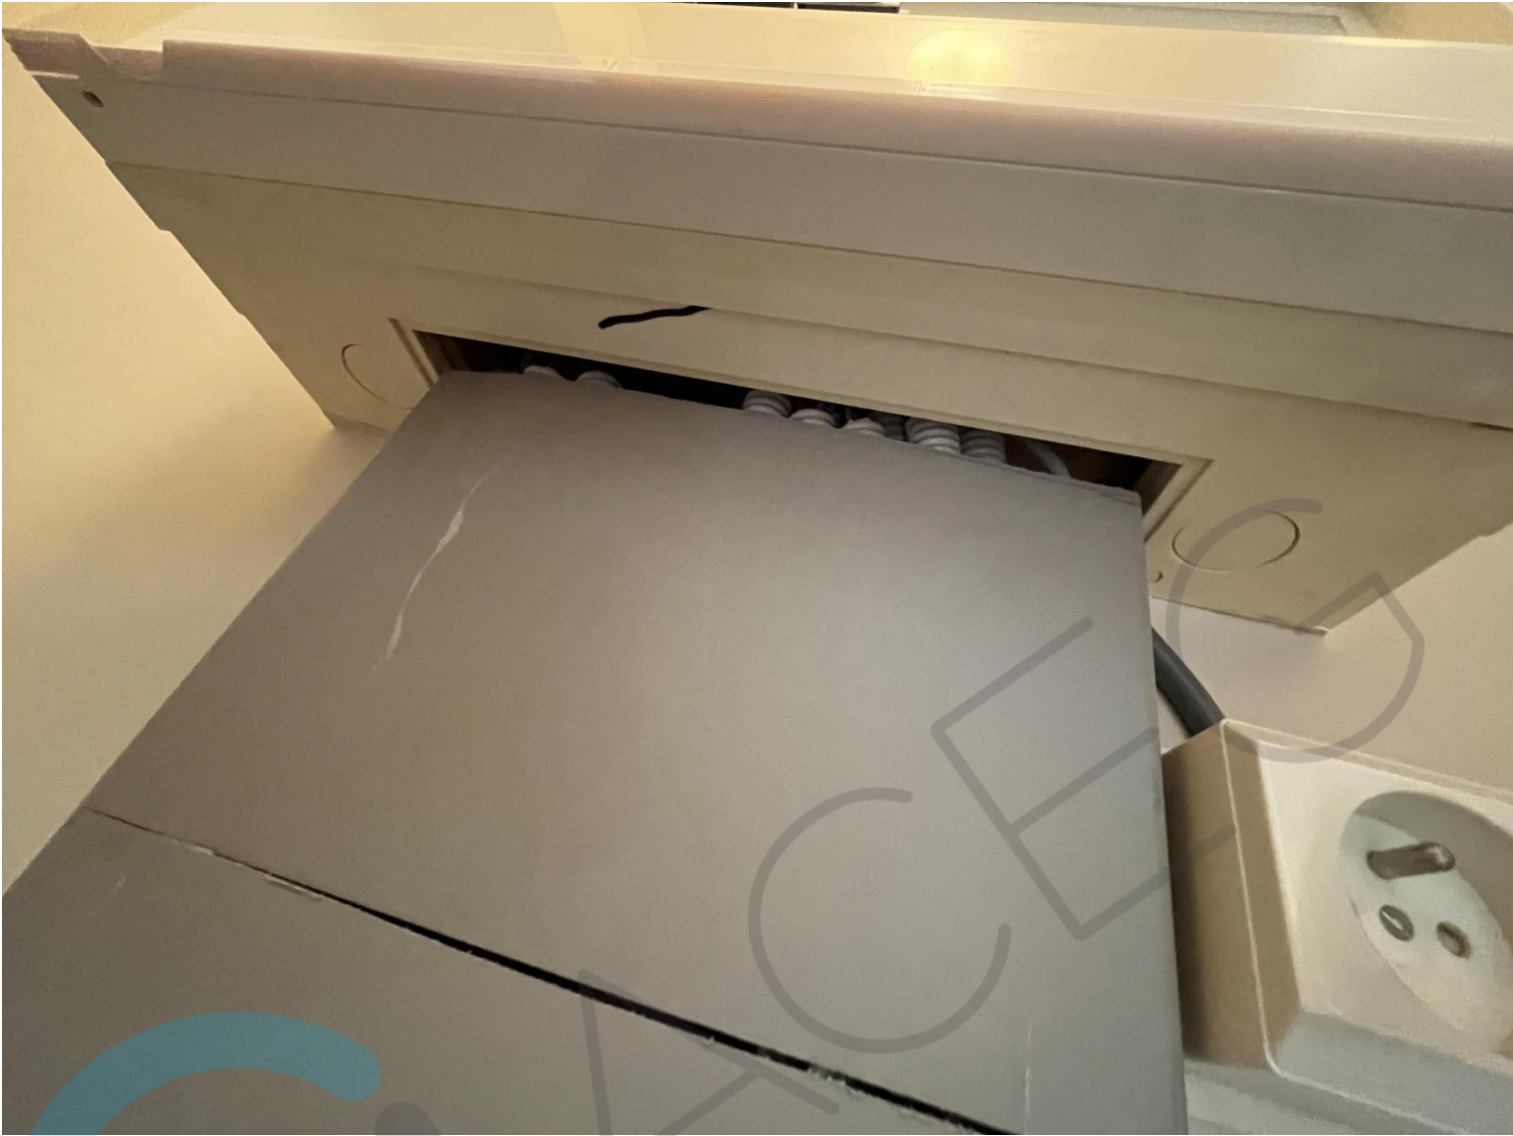
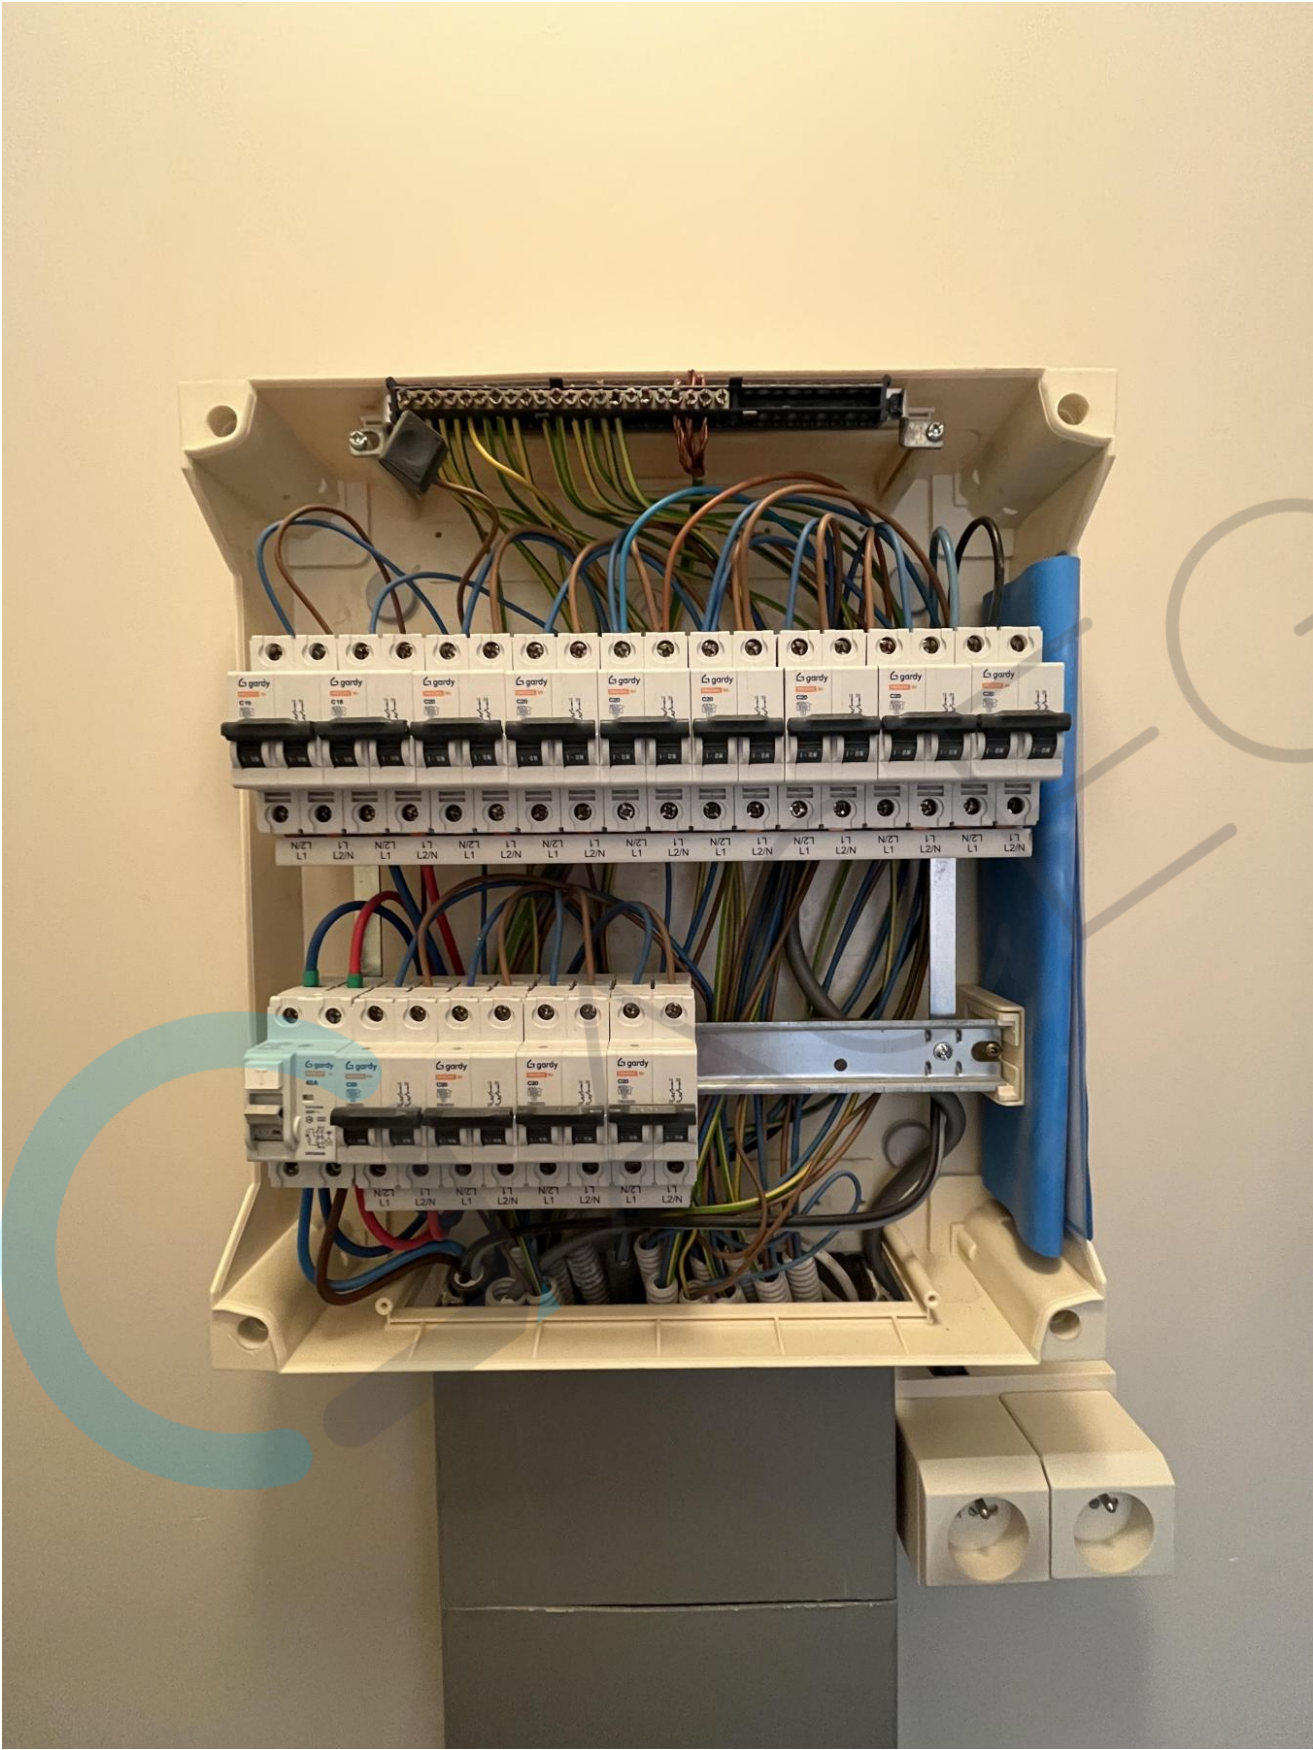
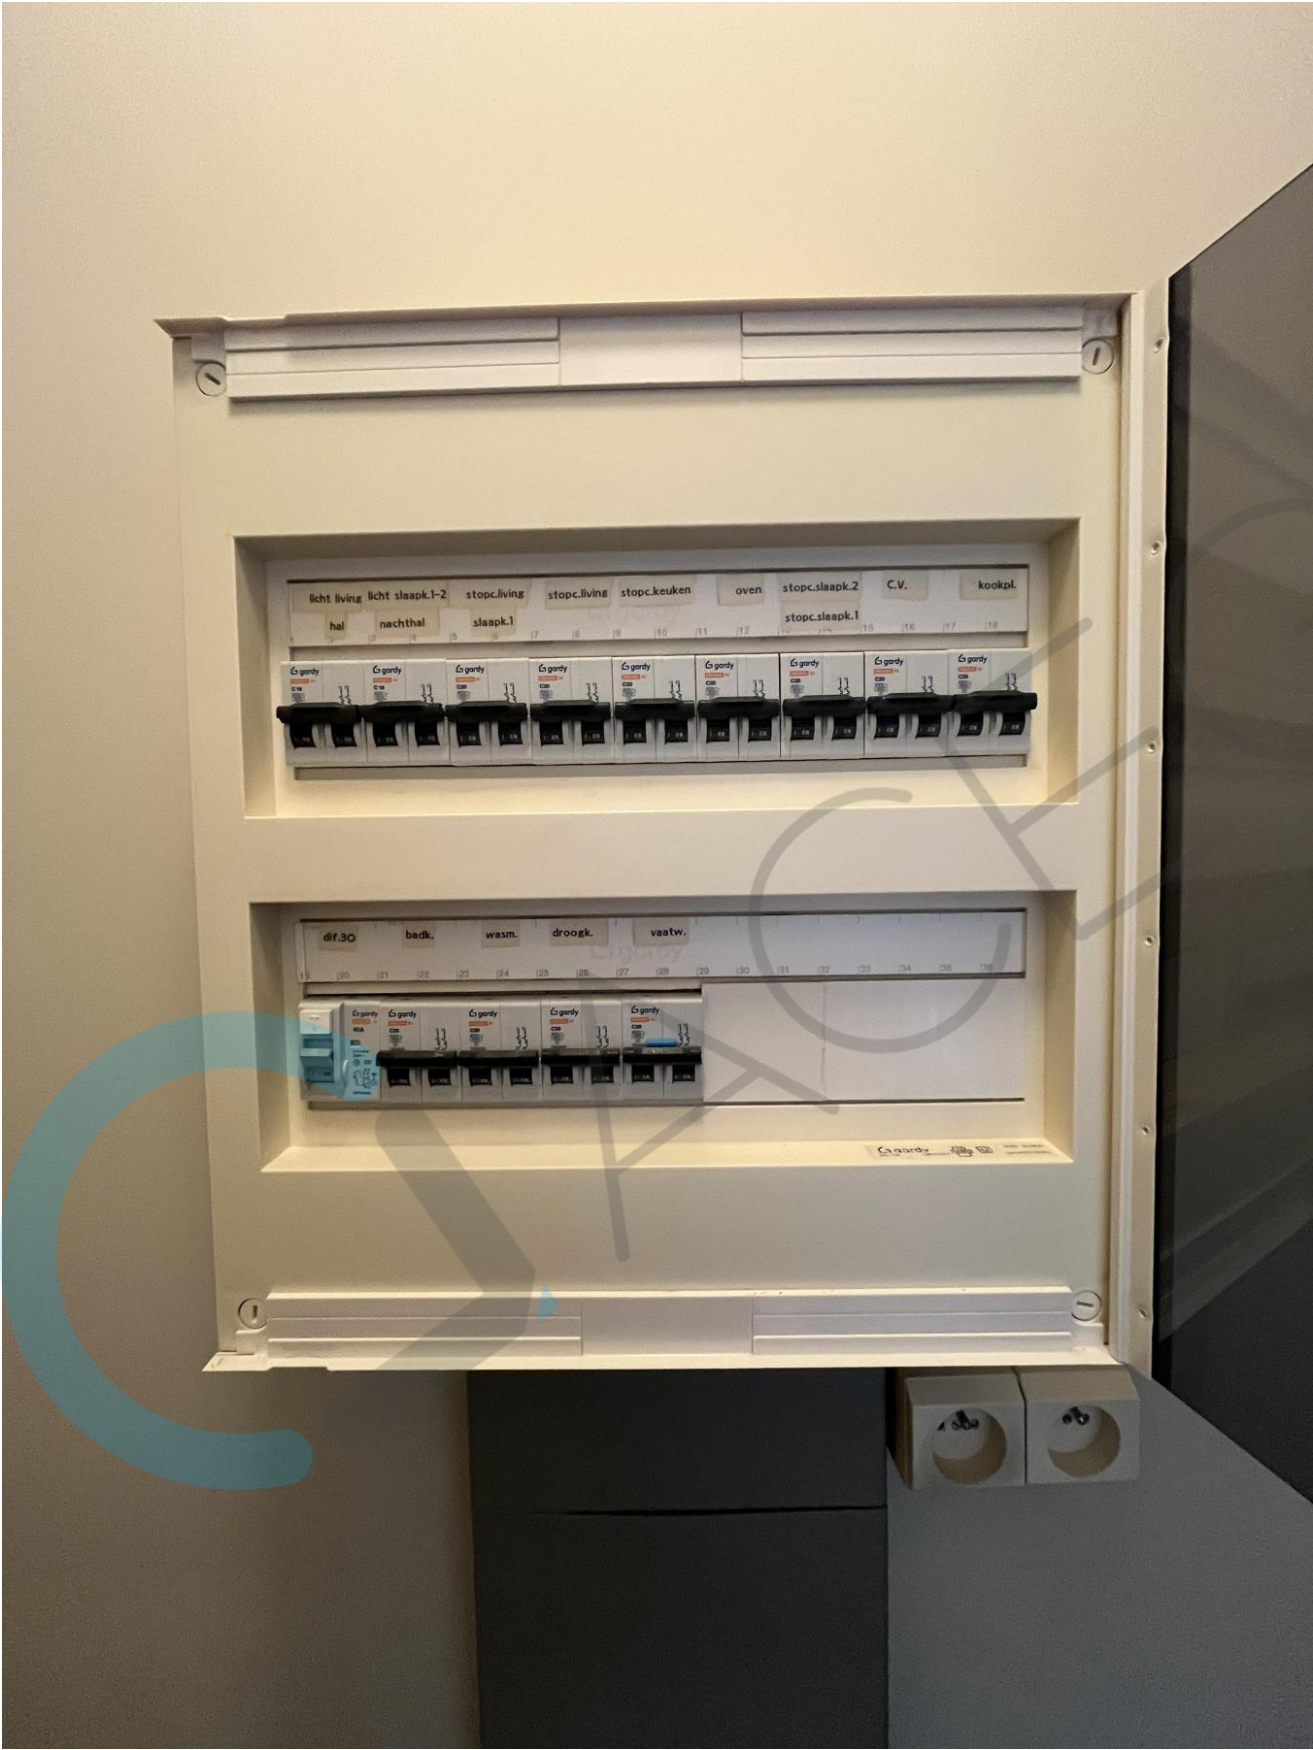
- Water/gastellers
- Onder/bovenzijde
- Niet alle vochtige kringen achter de 30mA' bvb verlichting badkamer
- Voedingskabel naar bord appartement
- Badkamermeubel

- Badkamermeubel

- N22 De elektrische installatie is grondig na te zien en conform te maken volgens de voorschriften van het AREI boek 1.
- N3 Het is niet uitgesloten dat bij een nacontrole bijkomende inbreuken worden vastgesteld bij voorleggen schema's.
