Asbestinventarisatetest

Lavendelstraat 91, 9100 Sint-Niklaas

Attestnummer : 20230408-000039.000

Uitgegeven op : 08.04.2023

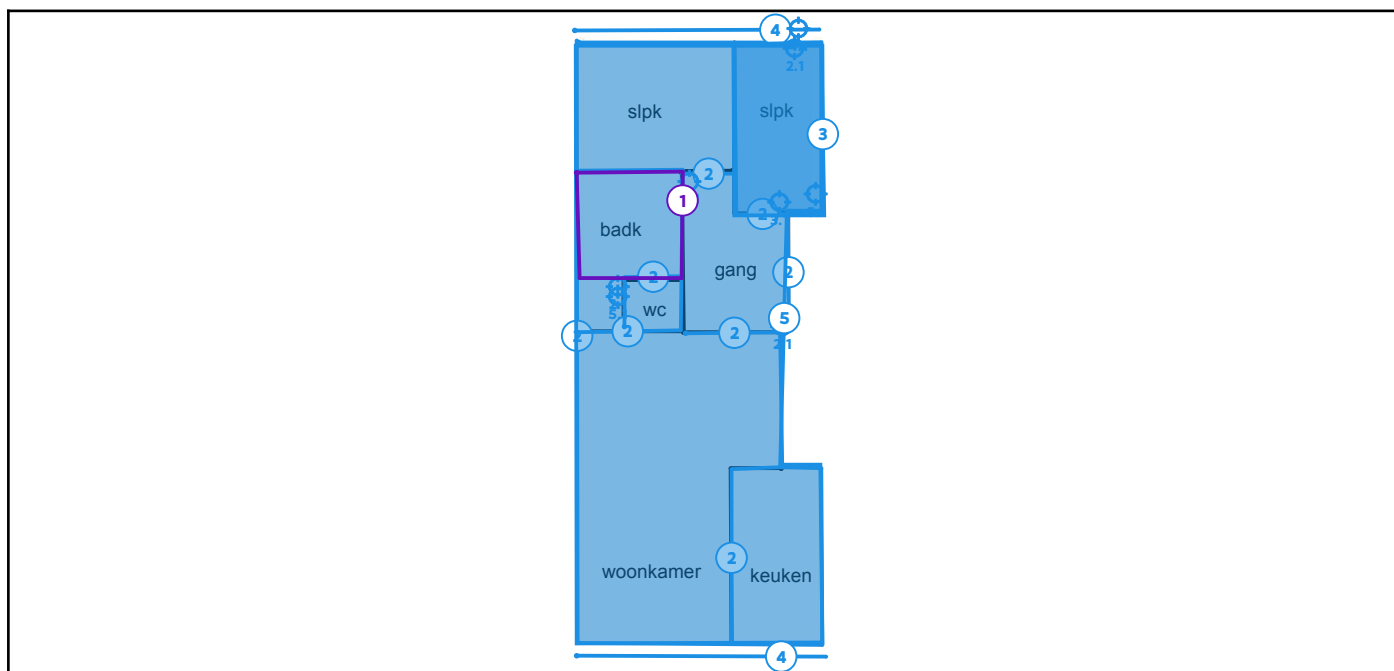
Plan 1.1: grondvlak

Beschrijving	Type	Actie
1. Lijmresten tegels (muur)	Advies	-
2. pleisterwerk muur	Geen asbest	-
2.1 Code: 1	Mengmonster	-
3. vinyl slaapkamer rechts achter	Geen asbest	-
3.1 Code: 4	Puntmonster	-
4. mastiek ramen	Geen asbest	-
4.1 Code: 3	Puntmonster	-
5. pleisterwerk plafond	Geen asbest	-
5.1 Code: 2	Mengmonster	-

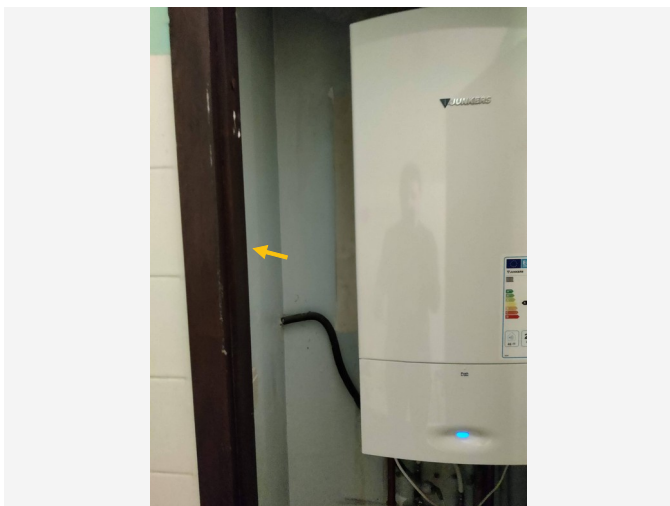
Conclusie

Geen asbest

#	Type	Referentie	Resultaat
2.1	Mengmonster	1	Geen asbest

Beschrijving	pleisterwerk muur
Omgeving	Binnen
Primaire drager	Binnenwand
Bindmiddel van materiaal	Gips - kalk

Gebondenheid op basis van bindmiddel	Niet-hechtgebonden
Hoeveelheid (oppervlakte - dikte - aantal)	• 150,00 m ² - 1,00 cm - 1 stuk
Totaal volume	1,50 m ³
Identificatiemethode	Vaststelling met monstername
Destructieve handeling voor identificatie	Nee

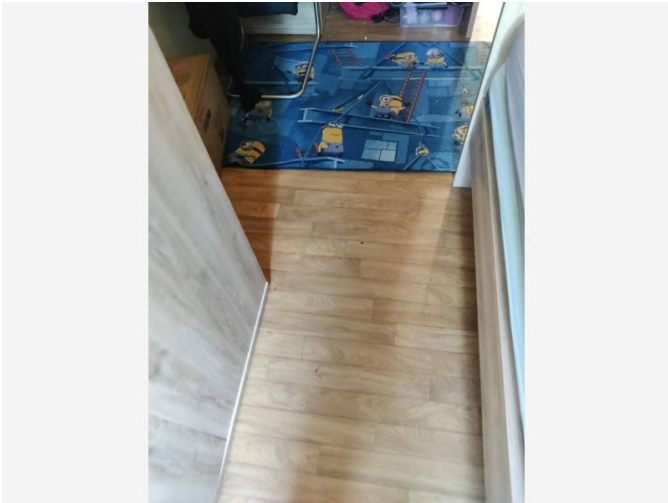
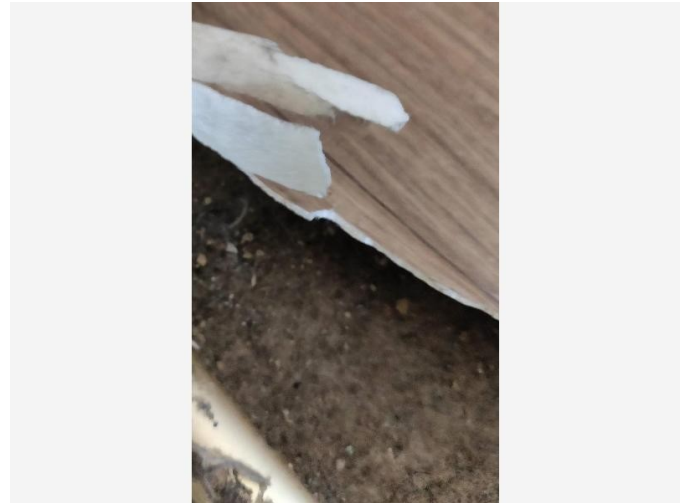
Conclusie

Geen asbest

#	Type	Referentie	Resultaat
3.1	Puntmonster	4	Geen asbest

Beschrijving	vinyl slaapkamer rechts achter
Omgeving	Binnen
Primaire drager	Vloer
Bindmiddel van materiaal	Kunststof of -hars

Gebondenheid op basis van bindmiddel	Hecht
Hoeveelheid (oppervlakte - aantal)	• 6,00 m ² - 1 stuk
Totale oppervlakte	6,00 m ²
Identificatiemethode	Vaststelling met monstername
Destructieve handeling voor identificatie	Nee

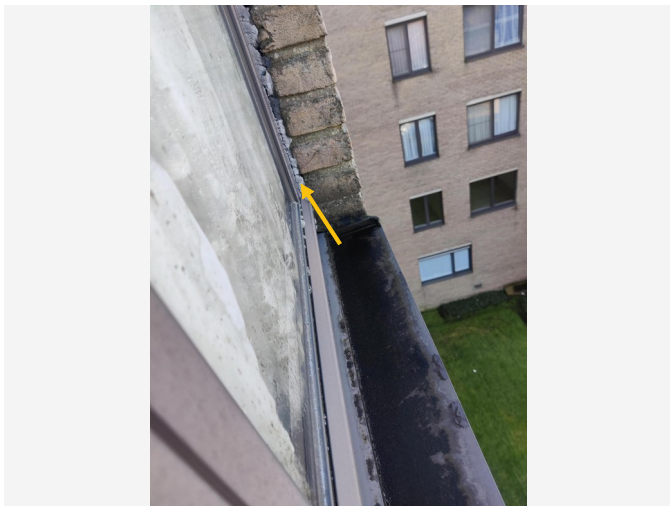
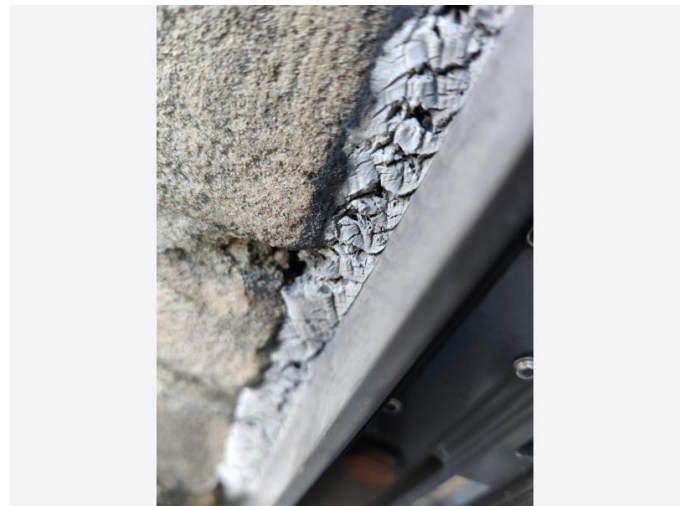
Conclusie

Geen asbest

#	Type	Referentie	Resultaat
4.1	Puntmonster	3	Geen asbest

Beschrijving	mastiek ramen
Omgeving	Buiten
Primaire drager	Wandopening verticaal (raam, deur, ...)
Bindmiddel van materiaal	Kitten, mastiek, pasta

Gebondenheid op basis van bindmiddel	Hecht
Hoeveelheid (gewicht - aantal)	• 10,00 kg - 1 stuk
Totaal gewicht	10,00 kg
Identificatiemethode	Vaststelling met monstername
Destructieve handeling voor identificatie	Nee

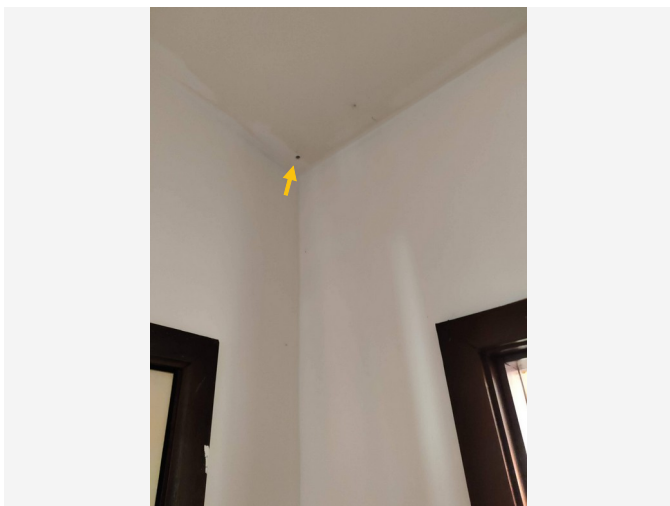
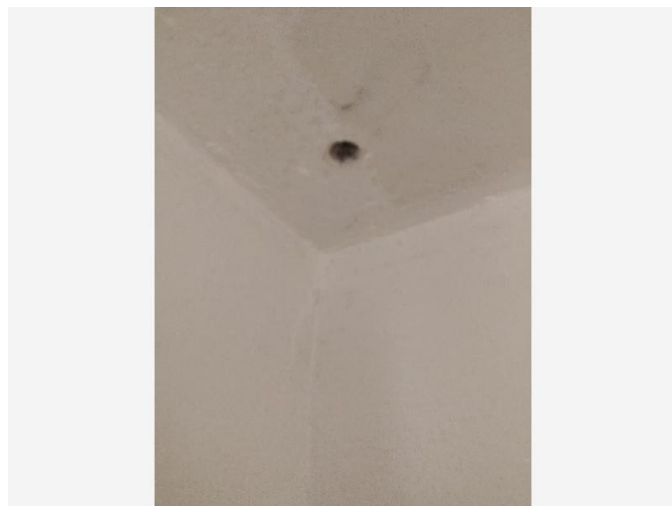
Conclusie

Geen asbest

#	Type	Referentie	Resultaat
5.1	Mengmonster	2	Geen asbest

Beschrijving	pleisterwerk plafond
Omgeving	Binnen
Primaire drager	Plafond
Bindmiddel van materiaal	Gips - kalk

Gebondenheid op basis van bindmiddel	Niet-hechtgebonden
Hoeveelheid (oppervlakte - dikte - aantal)	• 85,00 m ² - 1,00 cm - 1 stuk
Totaal volume	0,85 m ³
Identificatiemethode	Vaststelling met monstername
Destructieve handeling voor identificatie	Nee
