Asbestinventarisatetest

Vinkenlaan 8/2, 9100 Sint-Niklaas

Attestnummer : 20231017-000277.000

Uitgegeven op : 17.10.2023

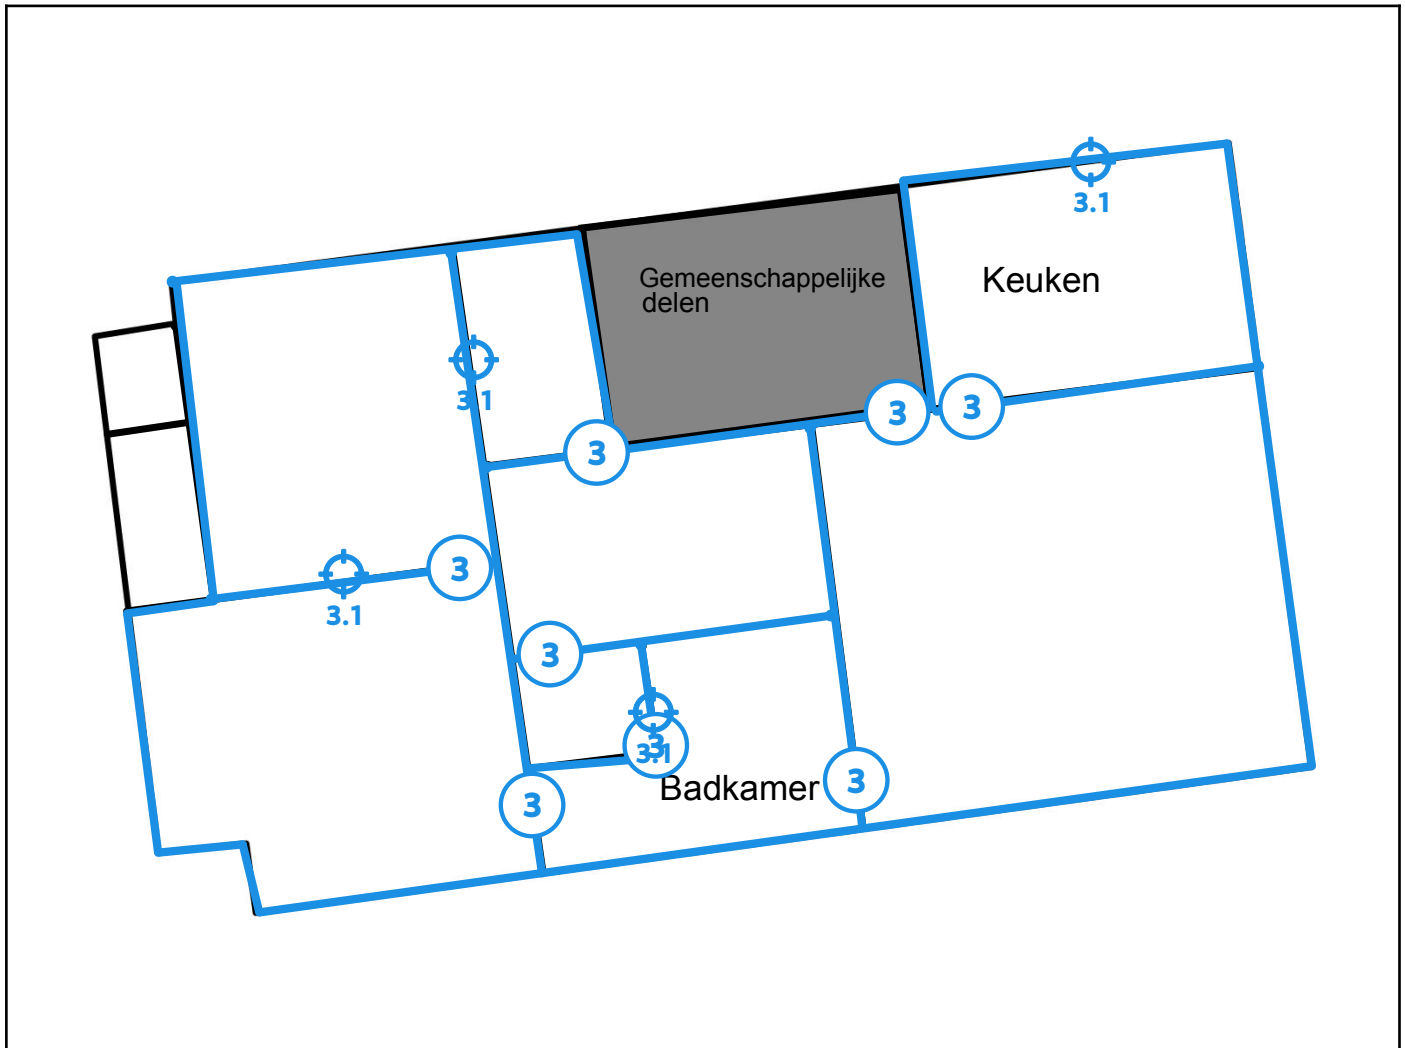
Plan 1.1: Appartement 1ste verdiep bus 2

Beschrijving	Type	Actie
3. Pleisterwerk muur	Geen asbest	-
3.1 Code: 1	Mengmonster	-

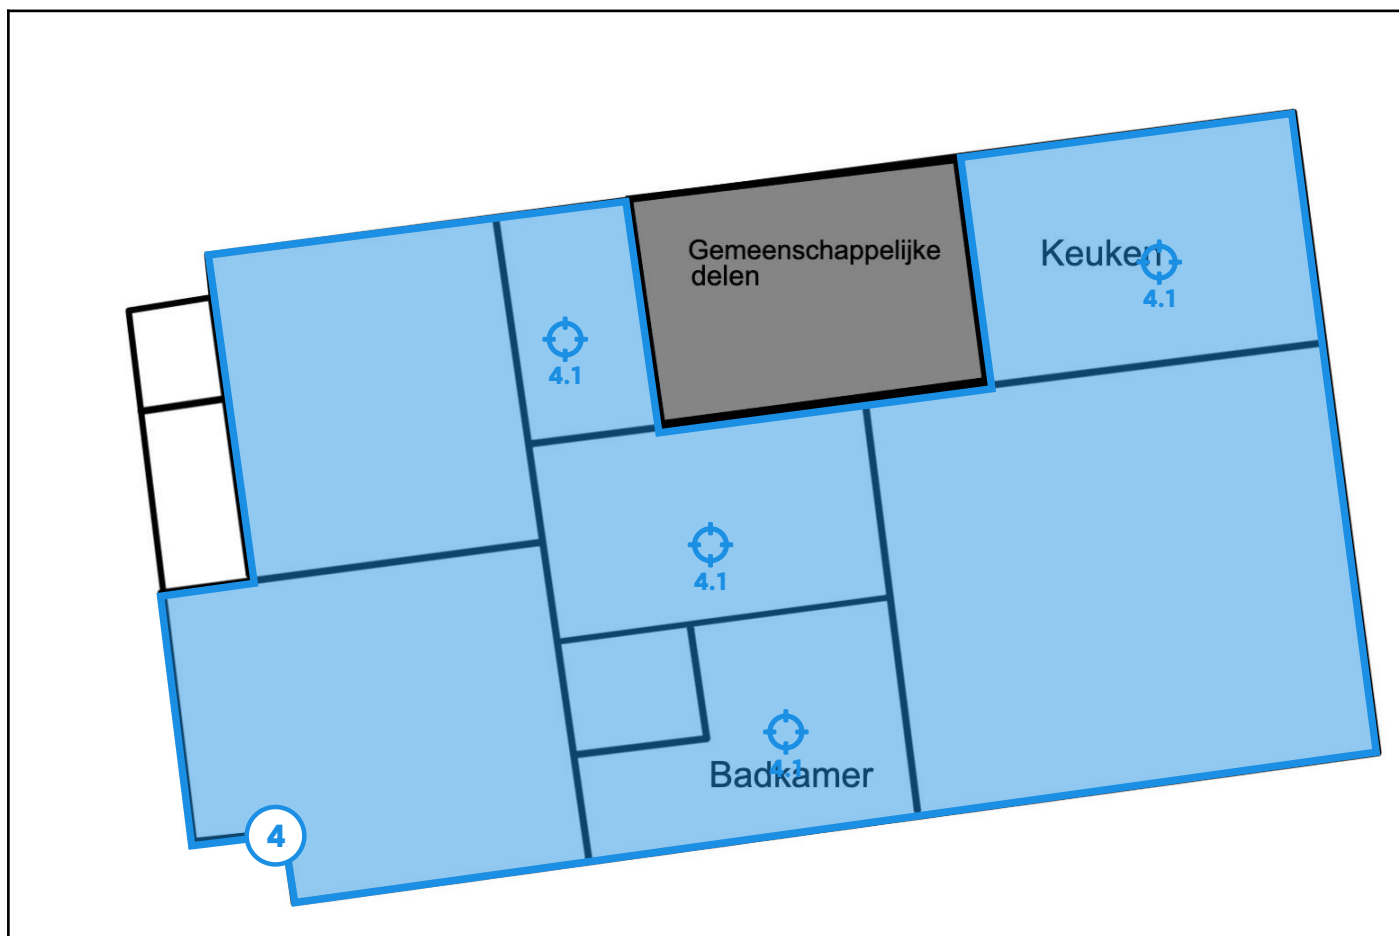
Plan 1.2: Appartement 1ste verdiep bus 2

Beschrijving	Type	Actie
4. pleisterwerk plafond	Geen asbest	-
4.1 Code: 2	Mengmonster	-

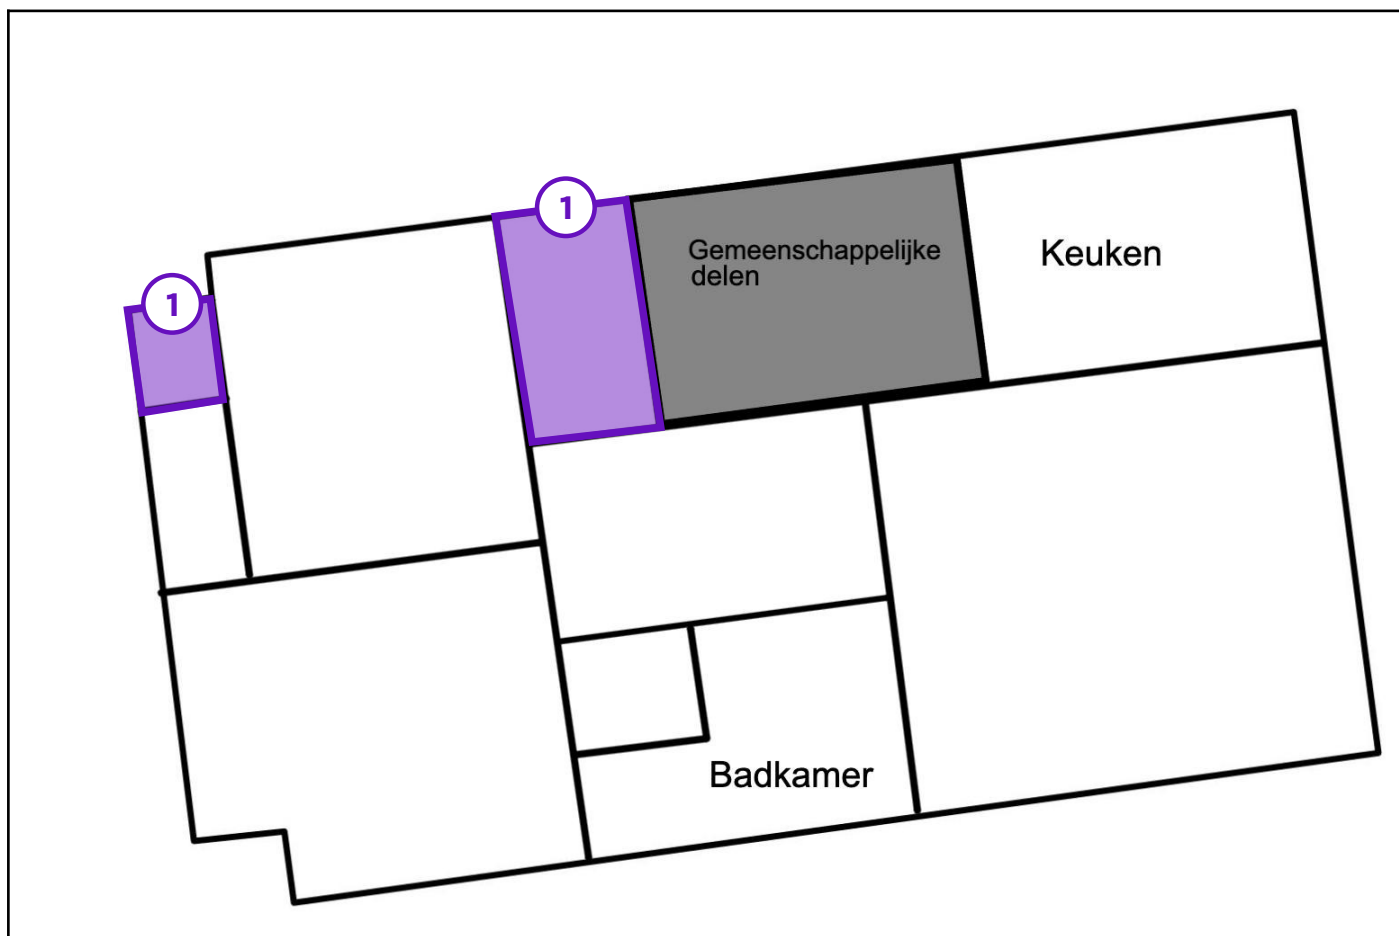
Plan 1.3: Appartement 1ste verdiep bus 2

Beschrijving	Type	Actie
1. Geen verdachte doorvoeren waargenomen	Advies	-

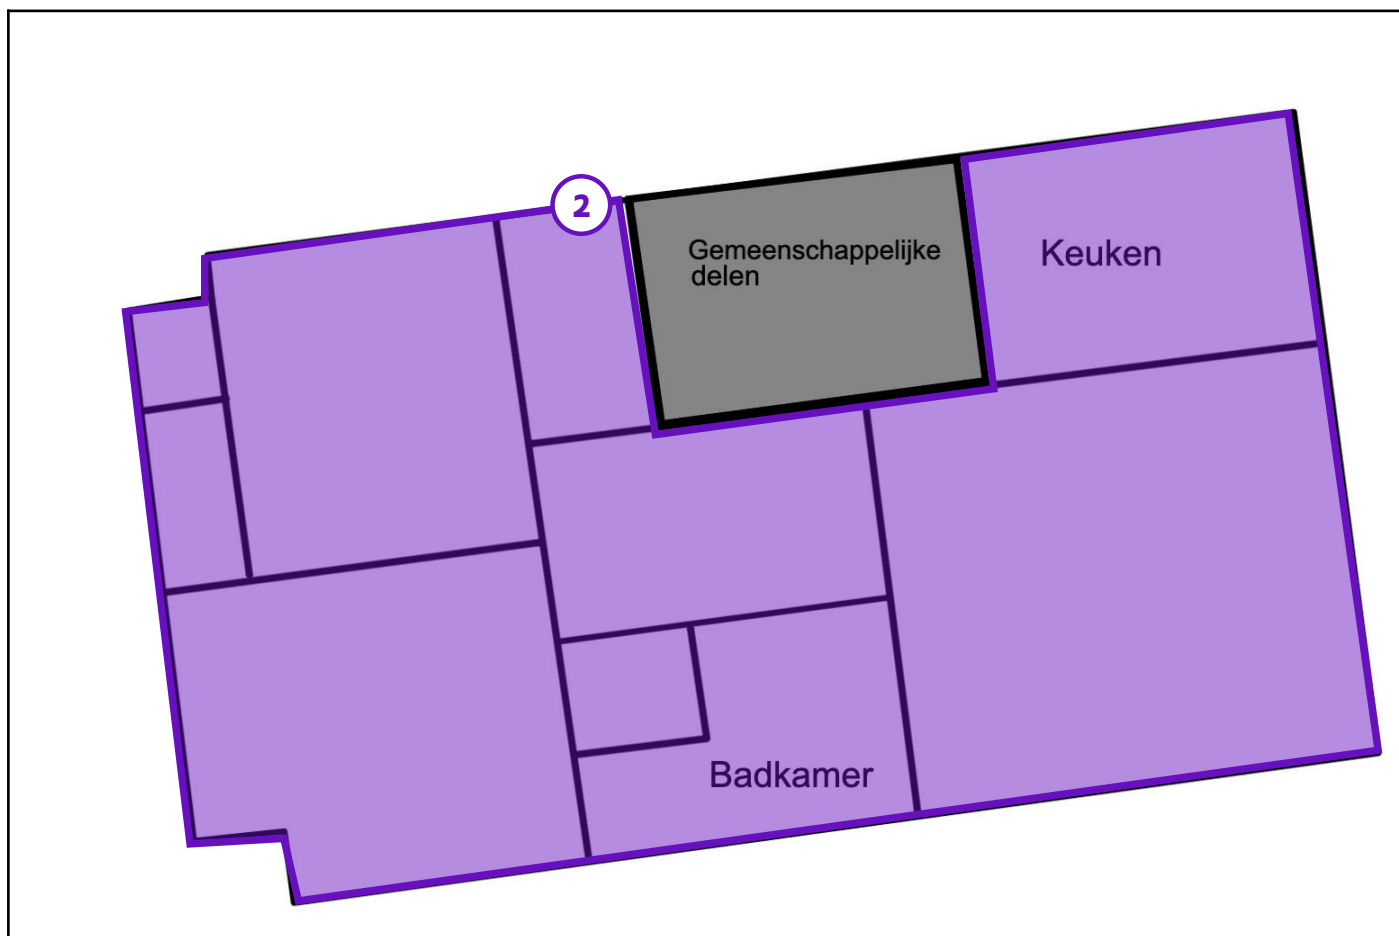
Plan 1.4: Appartement 1ste verdiep bus 2

Beschrijving	Type	Actie
2. Geen verdachte afwerking waargenomen	Advies	-

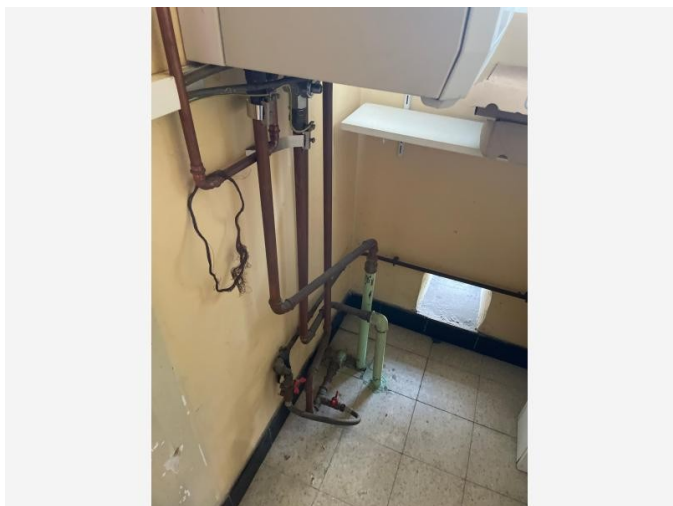
Vrije foto

Er werden tijdens de inspectie geen verdachte doorvoeren waargenomen.

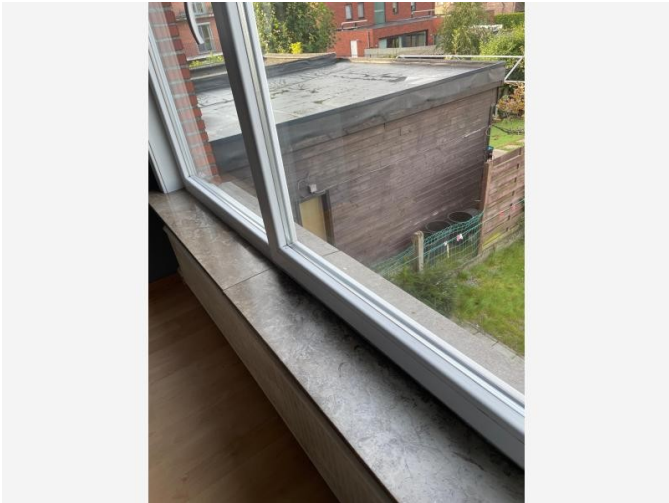
Vrije foto

Er werd tijdens de inspectie geen verdachte afwerking waargenomen. Venstebanken, dorpels, etc. zijn vervaardigd uit natuursteen, hout of andere niet verdachte materialen.

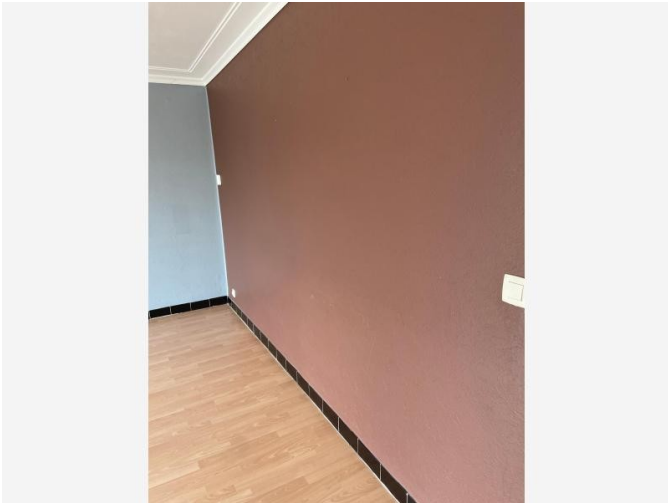
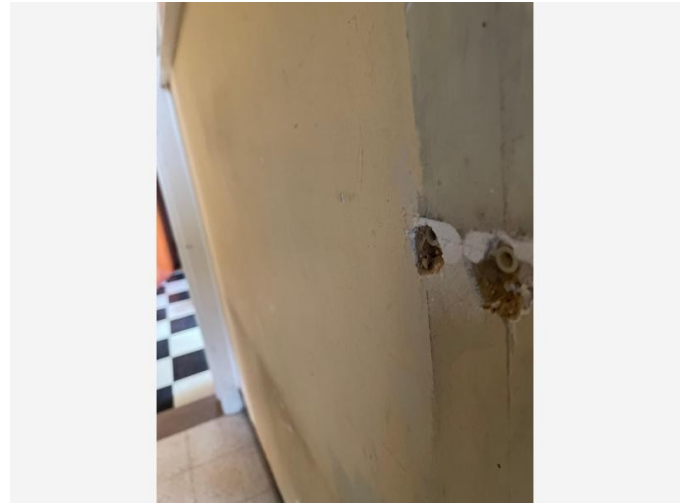
Geen asbest

#	Type	Referentie	Resultaat
3.1	Mengmonster	1	Geen asbest

Beschrijving	Pleisterwerk muur
Omgeving	Binnen
Primaire drager	Binnenwand
Bindmiddel van materiaal	Gips - kalk

Gebondenheid op basis van bindmiddel	Niet-hechtgebonden
Hoeveelheid (oppervlakte - dikte - aantal)	• 260,00 m ² - 1,00 cm - 1 stuk
Totaal volume	2,60 m ³
Identificatiemethode	Vaststelling met monstername
Destructieve handeling voor identificatie	Nee

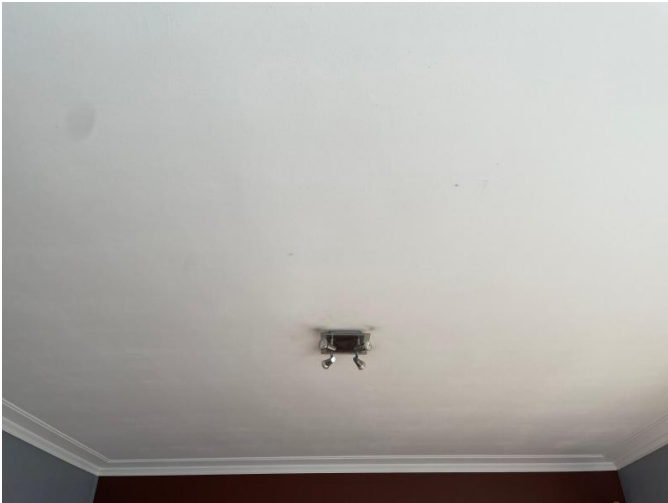
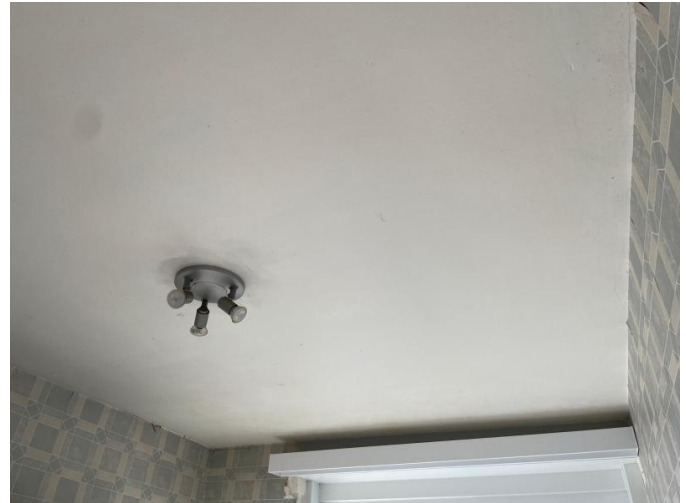
Fiche 4: pleisterwerk plafond

Geen asbest

#	Type	Referentie	Resultaat
4.1	Mengmonster	2	Geen asbest

Beschrijving	pleisterwerk plafond
Omgeving	Binnen
Primaire drager	Binnenwand
Bindmiddel van materiaal	Gips - kalk

Gebondenheid op basis van bindmiddel	Niet-hechtgebonden
Hoeveelheid (oppervlakte - dikte - aantal)	• 90,00 m ² - 1,00 cm - 1 stuk
Totaal volume	0,90 m ³
Identificatiemethode	Vaststelling met monstername
Destructieve handeling voor identificatie	Nee
