# Asbestinventarisatetest

Vinkenlaan 8/3, 9100 Sint-Niklaas

Attestnummer : **20231017-000281.000**

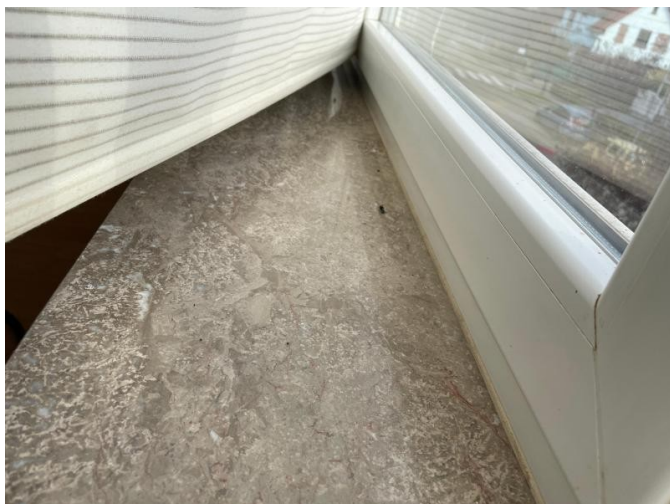
Vrije foto

Er werd tijdens de inspectie geen verdachte afwerking waargenomen. Vensterbanken, dorpels, etc. zijn vervaardigd uit natuursteen, hout of andere niet verdachte materialen.

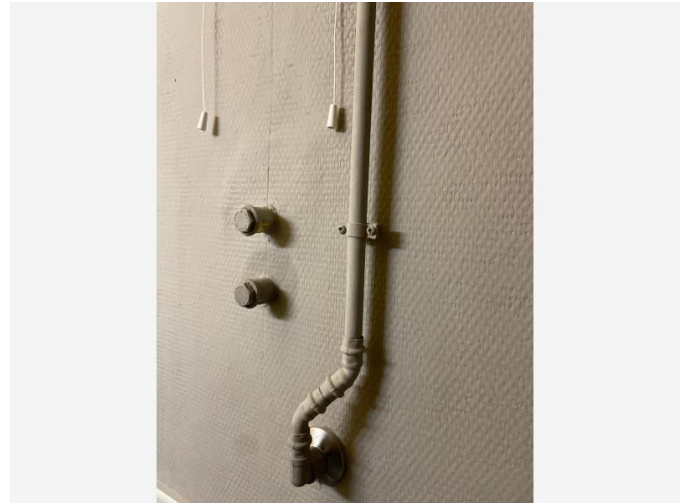
Geen asbest

#	Type	Referentie	Resultaat
3.1	Mengmonster	1	Geen asbest

Beschrijving	Pleisterwerk muur
Omgeving	Binnen
Primaire drager	Binnenwand
Bindmiddel van materiaal	Gips - kalk

<b>Gebondenheid op basis van bindmiddel</b>	Niet-hechtgebonden
<b>Hoeveelheid (oppervlakte - dikte - aantal)</b>	• 260,00 m <sup>2</sup> - 1,00 cm - 1 stuk
<b>Totaal volume</b>	2,60 m <sup>3</sup>
<b>Identificatiemethode</b>	Vaststelling met monstername
<b>Destructieve handeling voor identificatie</b>	Nee
