Asbestinventarisatetest

Koningin Fabiolapark 117, 9100 Sint-Niklaas

Attestnummer : 20240320-000375.000

Uitgegeven op : 20.03.2024

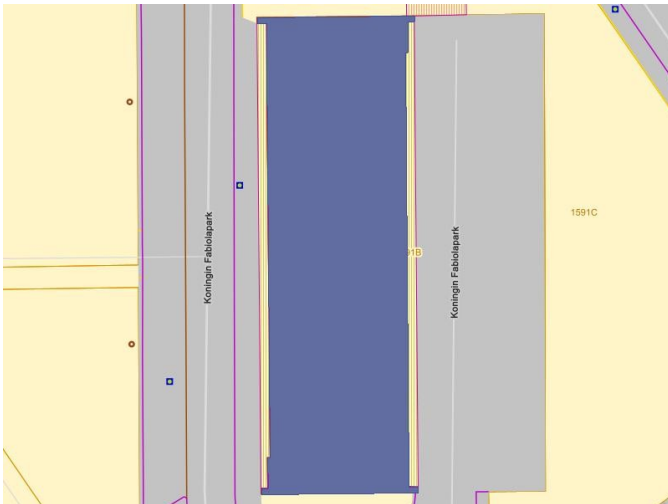
Zone 1: Hoofdgebouw

- 0 Asbestmaterialen
- 0 Beperkingen
- 0 Uitsluitingen
- 0 Roerende goederen
- 0 Puin, steenslag, (water)bodem
- 0 Adviezen
- 2 Geen asbest**

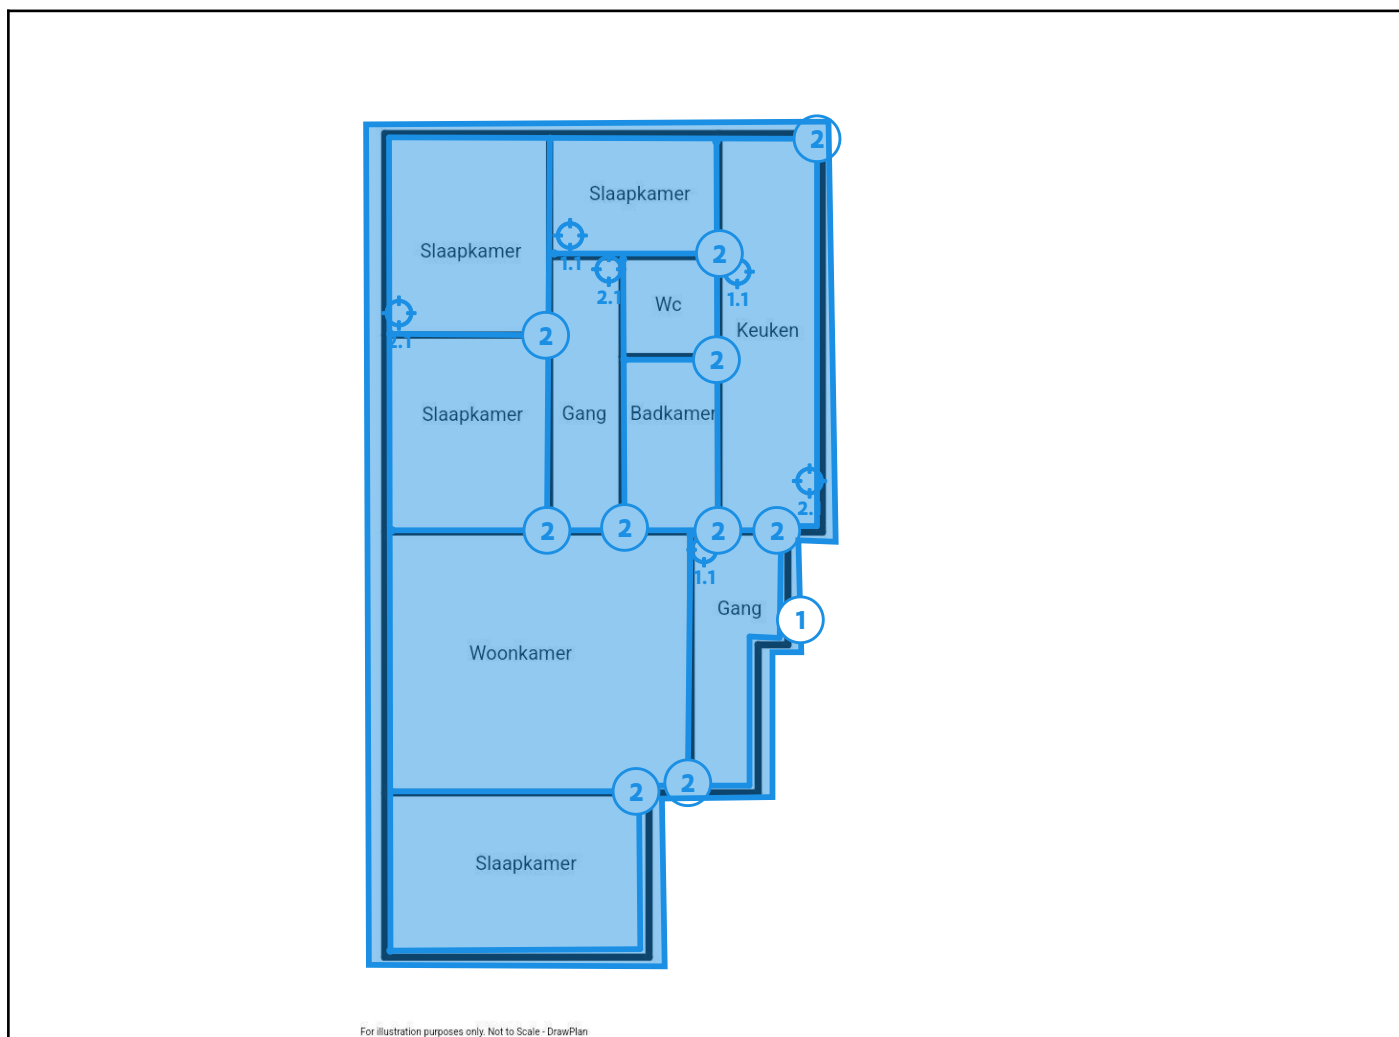
Plan 1.1: grondplan

Beschrijving	Type	Actie
1. pleisterwerk plafond	Geen asbest	-
1.1 Code: 2	Mengmonster	-
2. pleisterwerk muur	Geen asbest	-
2.1 Code: 1	Mengmonster	-

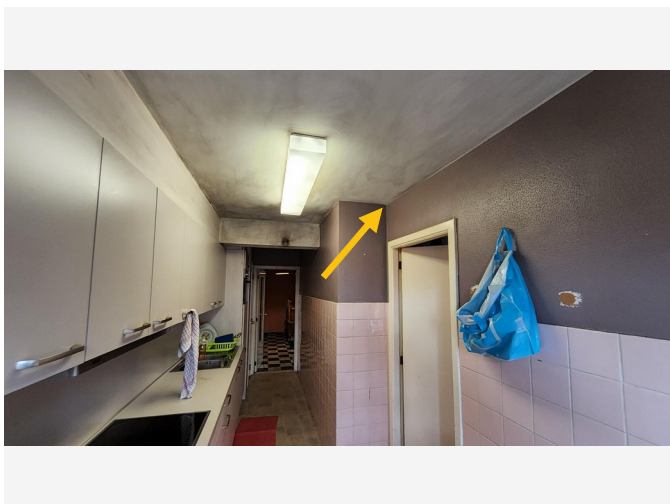
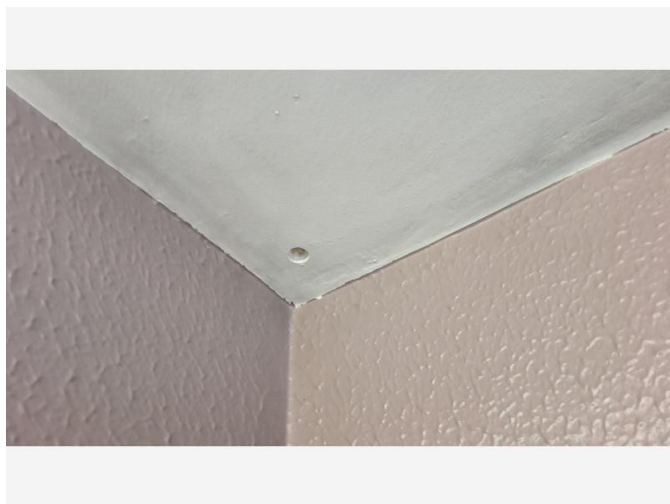
Fiche 1: pleisterwerk plafond

Geen asbest

#	Type	Referentie	Resultaat
1.1	Mengmonster	2	Geen asbest

Beschrijving	pleisterwerk plafond
Omgeving	Binnen
Primaire drager	Plafond
Bindmiddel van materiaal	Gips - kalk

Gebondenheid op basis van bindmiddel	Niet-hechtgebonden
Hoeveelheid (oppervlakte - dikte - aantal)	• 150,00 m ² - 1,00 cm - 1 stuk
Totaal volume	1,50 m ³
Identificatiemethode	Vaststelling met monstername
Destructieve handeling voor identificatie	Nee
Opmerking	<p>Volgende ruimtes bemonsterd:</p> <ul style="list-style-type: none"> - individuele ruimte: slaapkamer midden (aan deur naar gang) - natte ruimte: keuken (in hoek naar slaapkamer) --> foto - trappenhal: inkomhal (in linkerbovenhoek op plan) <p>Volgende ruimtes niet bemonsterd:</p> <ul style="list-style-type: none"> - stookruimte: collectieve verwarmingsinstallatie voor volledige appartementsblok.

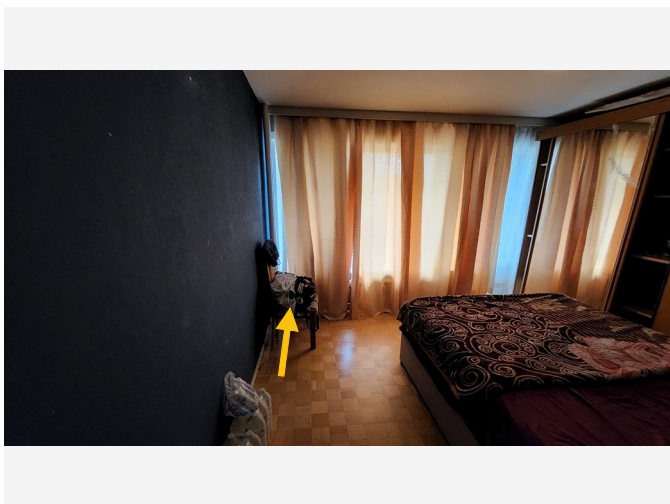
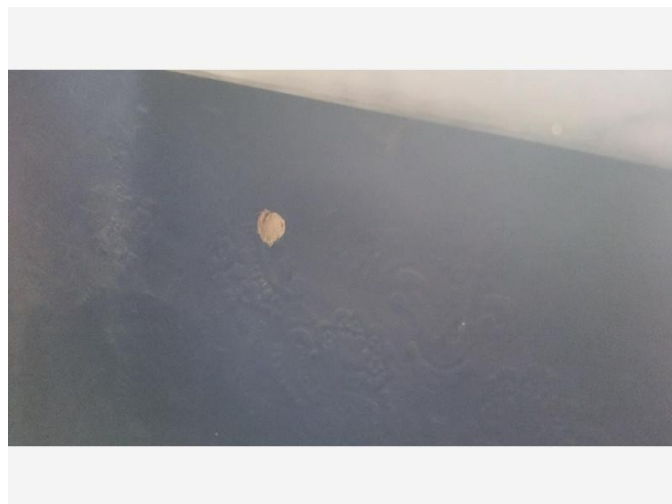
Fiche 2: pleisterwerk muur

Geen asbest

#	Type	Referentie	Resultaat
2.1	Mengmonster	1	Geen asbest

Beschrijving	pleisterwerk muur
Omgeving	Binnen
Primaire drager	Binnenwand
Bindmiddel van materiaal	Gips - kalk

Gebondenheid op basis van bindmiddel	Niet-hechtgebonden
Hoeveelheid (oppervlakte - dikte - aantal)	• 250,00 m ² - 1,00 cm - 1 stuk
Totaal volume	2,50 m ³
Identificatiemethode	Vaststelling met monsternamen
Destructieve handeling voor identificatie	Nee
Opmerking	<p>Volgende ruimtes bemonsterd:</p> <ul style="list-style-type: none"> - individuele ruimte: slaapkamer links boven (op plan), (Aan buitengevel achter gordijn) --> foto - natte ruimte: keuken (in kast tegen gang) - trappenhal: centrale gang (aan deur naar wc) <p>Volgende ruimtes niet bemonsterd:</p> <ul style="list-style-type: none"> - stookruimte: collectieve verwarmingsinstallatie voor volledige appartementsblok.
