## Keuringsverslag van een elektrische laagspanning- en zeer lage spanningsinstallatie

### NIET CONFORM

Datum keuring: 25/03/2024

Straatnaam	Nauwstraat
Huisnummer	122
Busnummer	
Postcode	9111
Gemeente	Sint-Niklaas
Land	België

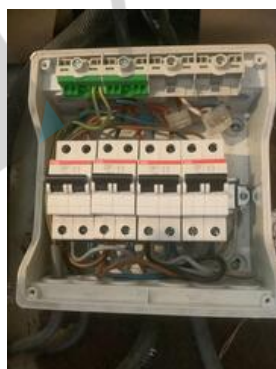
Afbeelding schakel- en verdeelbord:

I5.05 De deur en/of afschermplaat van het schakelbord dient (terug)geplaatst worden. Aanraking van onder spanning staande delen mogelijk. (Boek 1 Afdeling 5.1.4. en 5.3.5.1.A. en 4.2.2.3.)

Eerste bord, linkse zekering geeft isolatiefout

Deur van bord 2 is kapot en moet vervangen worden

Onderste rij zekeringen van bord2 konden niet uitgetrokken worden en bord kon dus niet geopend worden

nota/note 18 De elektrische installatie is grondig na te zien en conform te maken volgens de voorschriften van het AREI boek 1.
