# Asbestinventarisatetest

Kiemerstraat 155/5, 9100 Sint-Niklaas

Attestnummer : 20260126-000252.000

Uitgegeven op : 26.01.2026

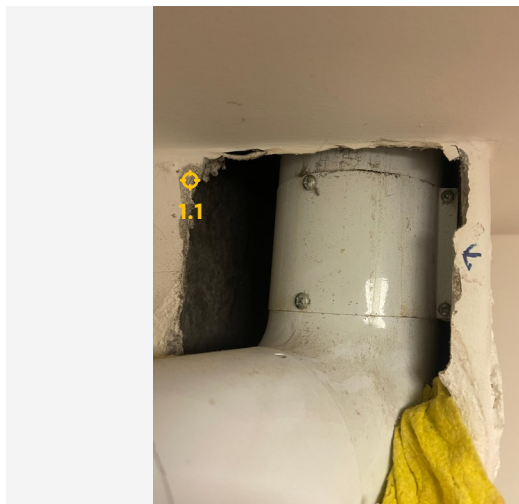
Overzichtsfoto

Detailfoto

| Eindbeoordeling materiaalarisico | Hoog materiaalarisico en/of hoge kans op vezelvrijgave |

| Asbestsoort (vezeltype) | Crocidoliet aanwezig |
| Asbestconcentratie | Laag (< 50%) |
| Toestand van het materiaal | Matig beschadigd, matig verweerd |

| # | Type | Referentie | Resultaat |
|---|---|---|---|
| 1.1 | Puntmonster | B-A:2026.0003.3 | Chrysotiel, Crocidoliet |

| Beschrijving | rookgaskanaal |
| Asbestmateriaal | Rookgaskanaal |
| Hoeveelheid (lengte - omtrek - dikte - aantal) | <ul style="list-style-type: none"><li>• 2,50 m - 80,00 cm - 0,40 cm - 1 stuk</li></ul> |
| Opmerking | rookgas kanaal behoort tot de gemene delen van het appartement. |

Het asbestmateriaal valt onder de mijlpaal van 2040.

**Dringend verwijderen**

- Zorg voor een veilig beheer. Vermijd het beschadigen van het asbestmateriaal. Controleer de toestand jaarlijks op wijzigingen.
- Verwijder dit asbestmateriaal zo snel mogelijk. Volg de toestand goed op.

- Eenvoudige handelingen: mag via doe-het-zelf of door werknemer(s) met opleidingsattest eenvoudige handelingen
  - Informeer u voor het verwijderen op <https://www.asbestinfo.be/>
  - Draag bij het verwijderen van asbesthoudend materiaal Minimaal stofmasker FFP3; wegwerpoverall CAT III type 5/6; wegwerphandschoenen en afspoelbaar schoeisel
  - Voor hechtgebonden toepassingen: Bij verwijdering door doe-het-zelf mag men dit afval dubbel en luchtdicht verpakt aandienen bij het gemeentelijk recyclagepark. Men raadpleegt best op voorhand de voorwaarden van het recyclagepark. .
  - Bekijk zeker de tekst onderaan het attest over Asbest beheren en verwijderen

- Laat extra staal nemen voor je het afval als asbesthouden afval afvoert.
