Asbestinventarisatetest

Broedersstraat 12/6, 9100 Sint-Niklaas

Attestnummer : 20260214-000059.001

Uitgegeven op : 18.02.2026

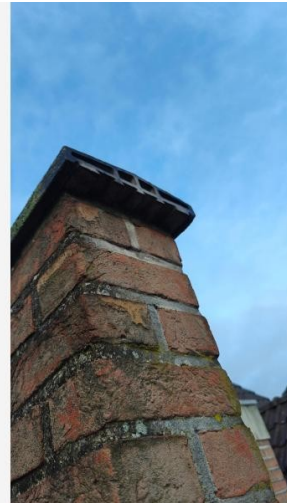
Fiche 1: dekstenen terras

Dekstenen op muur van het terras zijn asbesthoudend. Deze behoren echter tot de gemene delen (zie basisakte).

Basis voor advies	Beoordeling op basis van expertise met een vaststelling door de asbestdeskundige.
-------------------	-----------------------------------------------------------------------------------

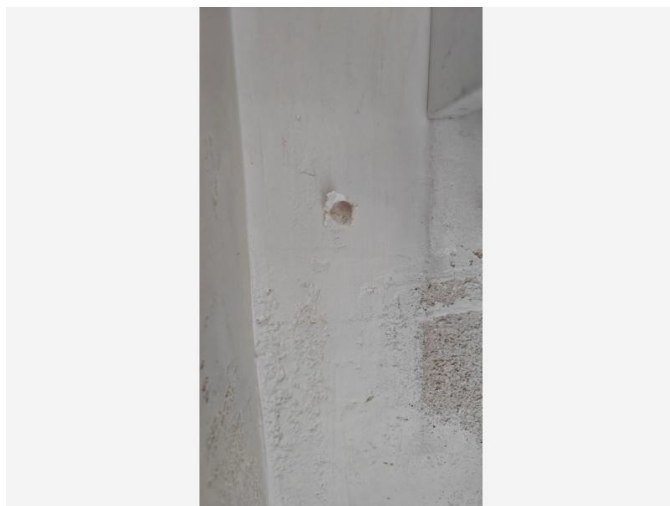
Fiche 2: pleisterwerk muur

Geen asbest

#	Type	Referentie	Resultaat
2.1	Mengmonster	1	Geen asbest

Beschrijving	pleisterwerk muur
Omgeving	Binnen
Primaire drager	Binnenwand
Bindmiddel van materiaal	Gips - kalk
Gebondenheid op basis van bindmiddel	Niet-hechtgebonden
Hoeveelheid (oppervlakte - dikte - aantal)	• 250,00 m ² - 1,00 cm - 1 stuk
Totaal volume	2,50 m ³
Identificatiemethode	Een monstername door de asbestdeskundige met laboanalyse door een asbestlabo.
Destructieve handeling voor identificatie	Nee
Opmerking	<p>Geen staalname pleisterwerk plafond. Geen pleisterwerk plafond aanwezig.</p> <p>Volgende ruimtes bemonsterd:</p> <ul style="list-style-type: none">- individuele ruimte: slaapkamer achteraan (muur aan woonkamer)- natte ruimte: badkamer (in kast aan ketel)- stookruimte: cv-ruimte (naast ketel) <p>Volgende ruimtes niet bemonsterd:</p> <ul style="list-style-type: none">- trappenhal: individueel appartement. Geen trappenhal aanwezig. <p>Voorzetwanden op verschillende plaatsen getest. Bij eventuele verbouwingswerken te checken dat er geen ander type voorzetwanden aanwezig zijn (asbesthoudende).</p> <p>Tevens niet zichtbaar wat er achter de voorzetwanden zich bevindt.</p> <p>Verlaagde plafonds op verschillende plaatsen getest. Bij eventuele verbouwingswerken te checken dat er geen ander type plafonds aanwezig zijn (asbesthoudende).</p> <p>afmetingen/gewichten zijn een indicatief.</p>
