Asbestinventarisatetest

Breedstraat 106/2, 9100 Sint-Niklaas

Attestnummer : 20260501-000005.000

Asbestveilig (maar mogelijk niet asbestvrij)

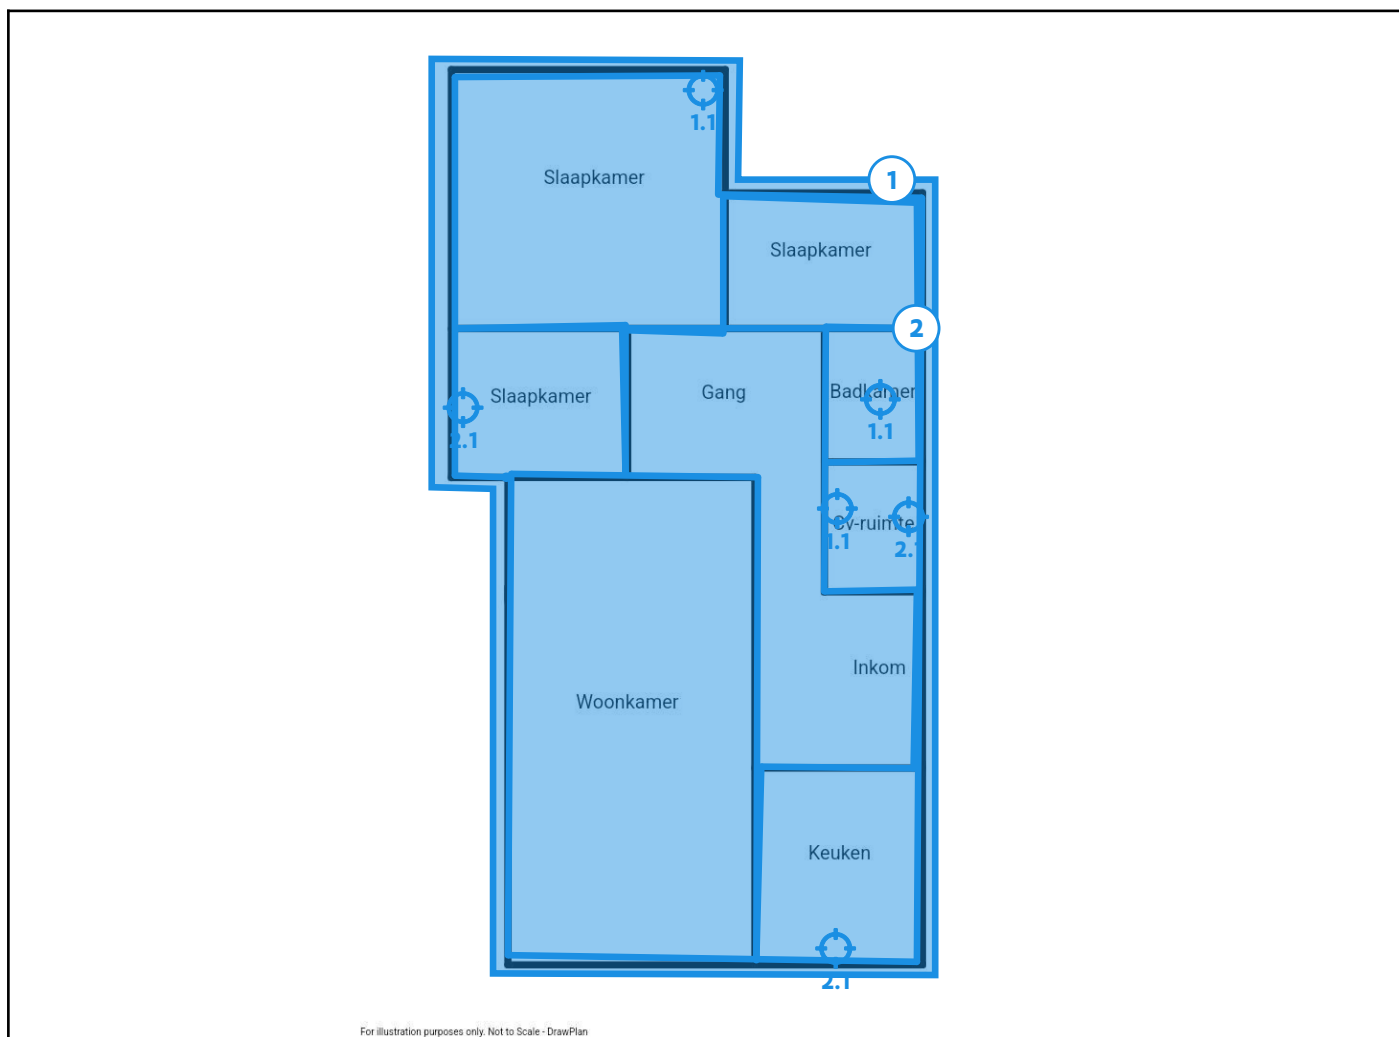
Plan 1.1: Grondplan

Beschrijving	Type	Actie
1. pleisterwerk plafond	Geen asbest	-
1.1 Code: 2	Mengmonster	-
2. pleisterwerk muur	Geen asbest	-
2.1 Code: 1	Mengmonster	-

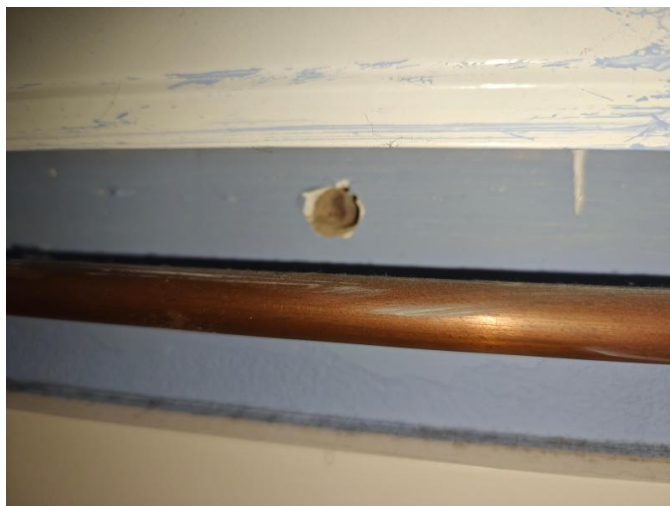
Fiche 2: pleisterwerk muur

Overzichtsfoto

Detailfoto

Geen asbest

#	Type	Referentie	Resultaat
2.1	Mengmonster	1	Geen asbest

Beschrijving	pleisterwerk muur
Omgeving	Binnen
Primaire drager	Binnenwand
Bindmiddel van materiaal	Gips - kalk
Gebondenheid op basis van bindmiddel	Niet-hechtgebonden
Hoeveelheid (oppervlakte - dikte - aantal)	• 250,00 m ² - 1,00 cm - 1 stuk
Totaal volume	2,50 m ³
Identificatiemethode	Een monstername door de asbestdeskundige met laboanalyse door een asbestlabo.
Destructieve handeling voor identificatie	Nee
Opmerking	<p>Volgende ruimtes bemonsterd:</p> <ul style="list-style-type: none">- individuele ruimte: slaapkamer midden (onder radiator) --> foto- natte ruimte: keuken (onder aanrecht)- stookruimte: cv-ruimte (onder ketel) <p>Volgende ruimtes niet bemonsterd:</p> <ul style="list-style-type: none">- trappenhal: individueel appartement. Geen trappenhal aanwezig. <p>Voorzetwanden op verschillende plaatsen getest. Bij eventuele verbouwingswerken te checken dat er geen ander type voorzetwanden aanwezig zijn (asbesthoudende).</p> <p>Tevens niet zichtbaar wat er achter de voorzetwanden zich bevindt.</p> <p>afmetingen/gewichten zijn een indicatief.</p>

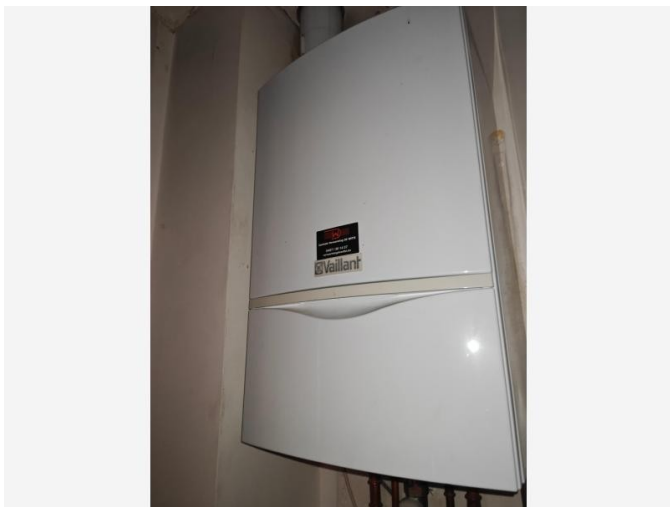
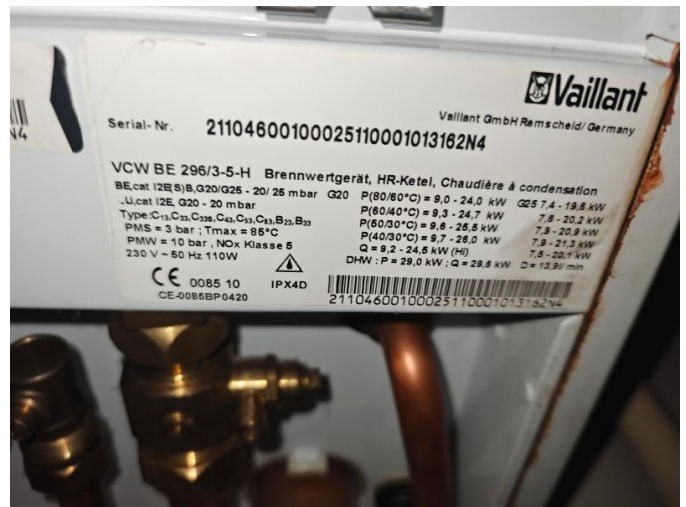
Beschrijving	Notitie	Terug te vinden op plannen
Fiche 3: CV-ketel (niet verdacht)	De CV-ketel (dichtingen, isolerend materiaal) is niet asbestverdacht. cv-ketel van 2010.	-

Situeringfoto

Detailfoto
