# Asbestinventarisatetest

Koning Boudewijnlaan 11, 9170 Sint-Gillis-Waas

Attestnummer : 20260907-000381.000

**Asbestveilig** (maar niet asbestvrij)

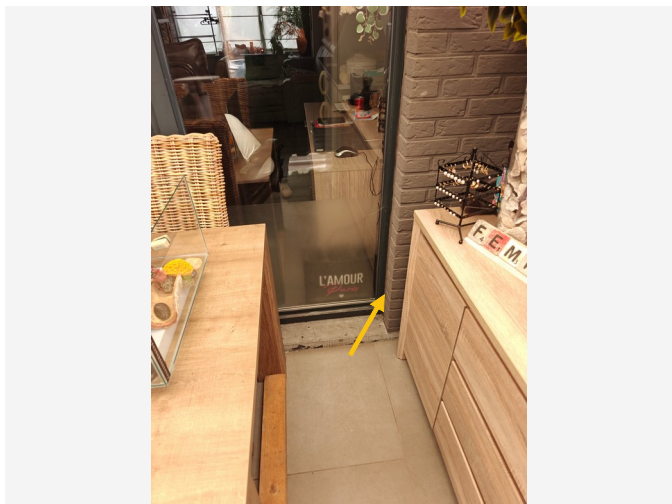
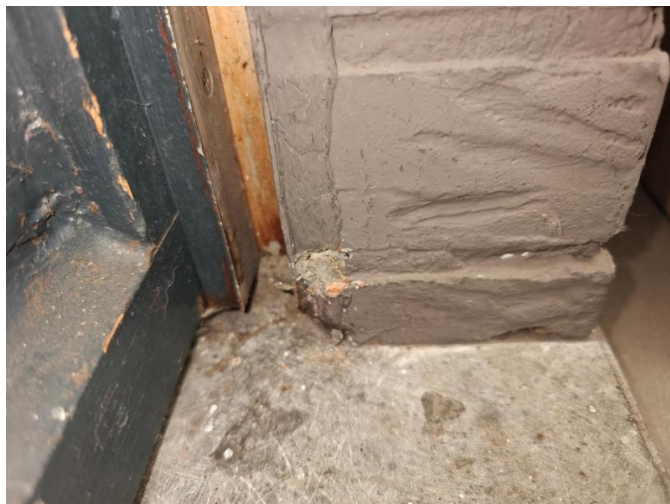
Overzichtsfoto

| Eindbeoordeling materiaalarisico | Laag materiaalarisico en/of verlaagde kans op vezelvrijgave |

| Asbestsoort (vezeltype) | Alleen chrysotiel aanwezig |
| Asbestconcentratie | Laag (< 50%) |
| Toestand van het materiaal | Licht beschadigd, licht verweerd. Intacte calciumsilicaatplaat of materiaal met categorie 3-gebondenheid |

| # | Type | Referentie | Resultaat |
|---|---|---|---|
| 2.1 | Puntmonster | 4 | Chrysotiel |

| Beschrijving | mastiek ramen naar veranda |
| Asbestmateriaal | In-situ afwerkingslagen - Pasta, stopverf, voegsel, stopsel, vulsel, mastiek, kitten, ... |
| Hoeveelheid (gewicht - aantal) | • 20,00 kg - 1 stuk |

- Zorg voor een veilig beheer. Vermijd het beschadigen van het asbestmateriaal. Controleer de toestand jaarlijks op wijzigingen.

- Eenvoudige handelingen: mag via doe-het-zelf of door werknemer(s) met opleidingsattest eenvoudige handelingen  
Deze toepassing kan door een aannemer die over een opleidingsattest eenvoudige handelingen beschikt of door een particulier (doe-het-zelf), verwijderd worden indien er geen verhoogd risico op vrijgave van asbestvezels (max. concentratie 0,01 vezels/cm<sup>3</sup> - CODEX Art. VI.3-54) ontstaat en de toepassing voorafgaand wordt gefixeerd/bevochtigd; de individuele elementen zonder machinale werktuigen en zonder breken of gooien een voor een losgemaakt worden; en ten slotte in gesloten verpakking weggevoerd worden naar een erkend afvalpunt (recyclagepark).

In de zone mogen geen derden en/of minderjarigen aanwezig zijn en moet elke betrokken persoon steeds nodige PBMs dragen bij verwijderen: mondkmasker ffp3, handschoenen, overschoenen en tyvec (type Cat III, type 5 en 6)

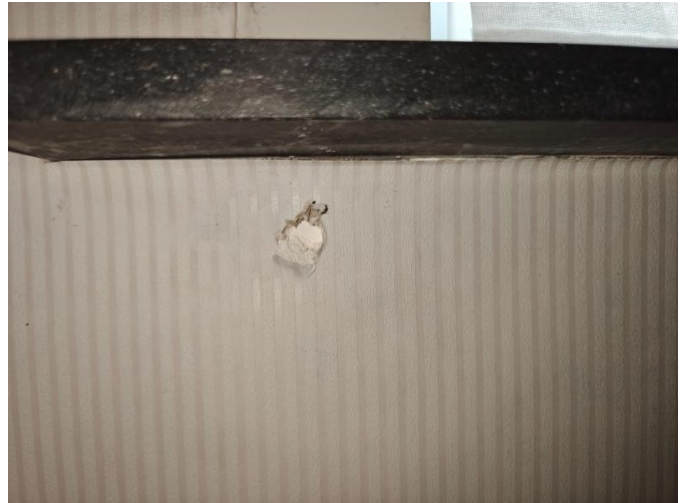
## Fiche 10: pleisterwerk muur

Geen asbest

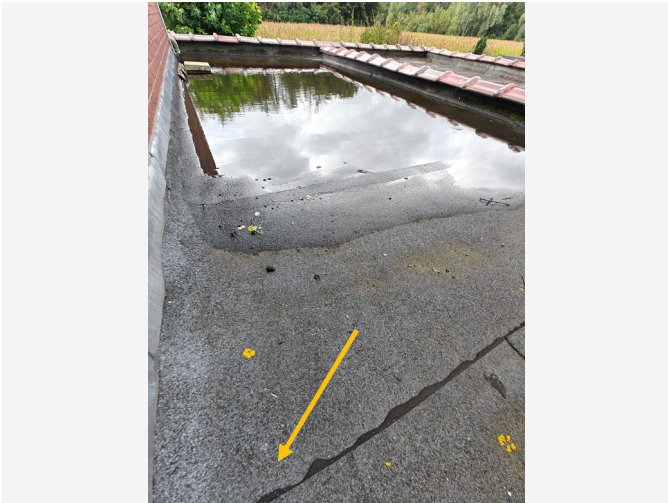
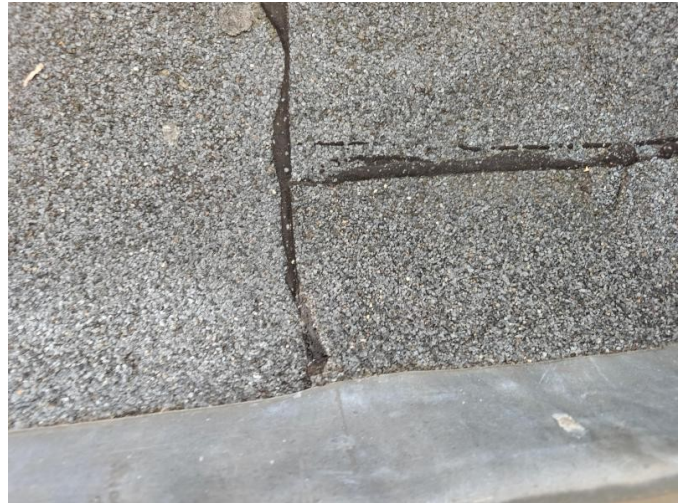
## Fiche 11: Roofing plat dak .

Geen asbest

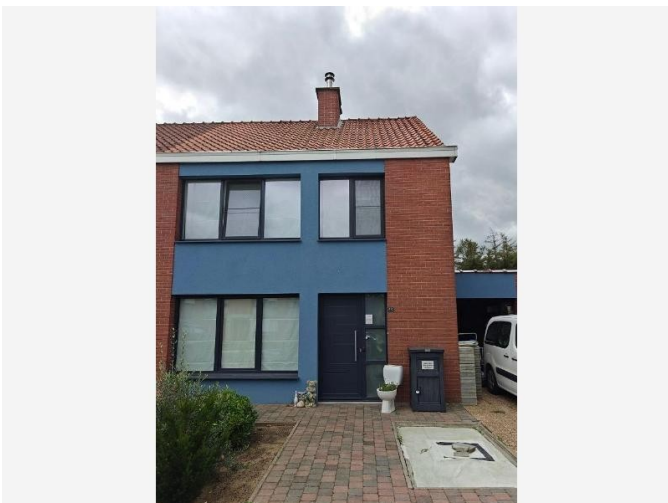
## Fiche 15: dakbedekking = dakpannen

| Beschrijving | Notitie | Terug te vinden op plannen |
|---|---|---|
| Fiche 15: dakbedekking = dakpannen | Dakpannen zijn gebakken kleipannen. | Plan 1.4: Dakenplan |

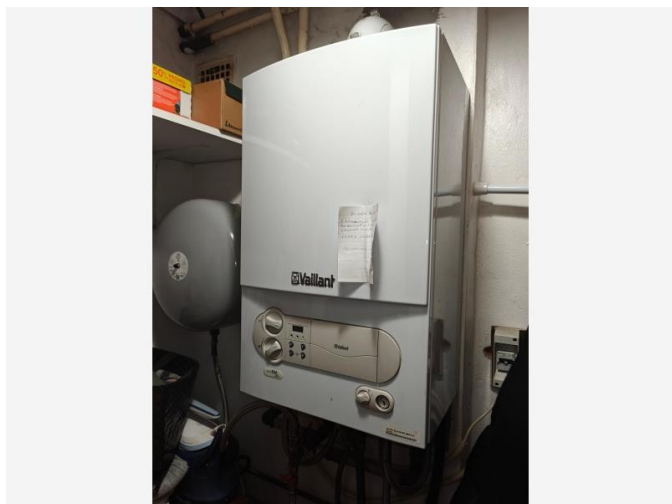
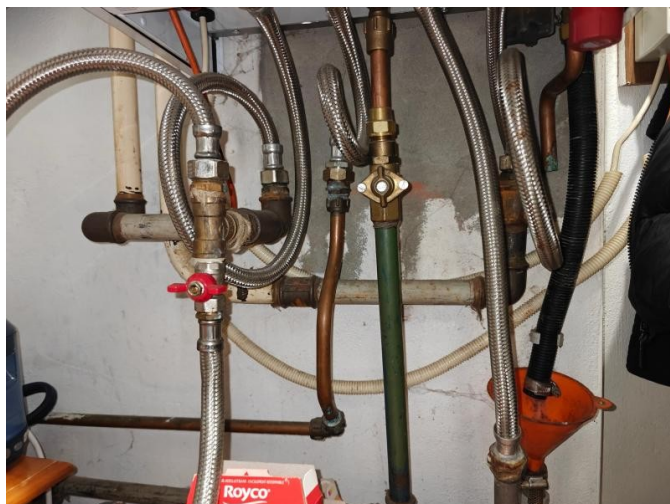
### Fiche 17: Leidingisolatie (niet aanwezig).

| Beschrijving | Notitie | Terug te vinden op plannen |
|---|---|---|
| Fiche 17: Leidingisolatie (niet aanwezig). | Er is geen asbestverdachte leidingisolatie aanwezig. | Plan 1.1: grondplan |
