# Asbestinventarisatetest

Vilain XIII-laan 63, 9150 Kruibeke

Attestnummer : 20230712-000232.000

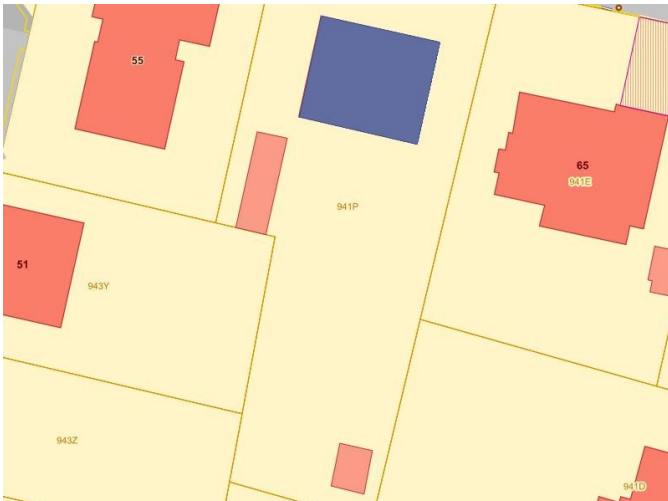
## Zone 1: Hoofdgebouw

- 0 Asbestmaterialen
- 0 Beperkingen
- 0 Uitsluitingen
- 0 Roerende goederen
- 0 Puin, steenslag, (water)bodem
- 0 Adviezen
- 2 Geen asbest**
