# Asbestinventarisatetest

46447B0460/00G008

Attestnummer : **20241014-000234.000**

## Zone 1: Bijgebouw

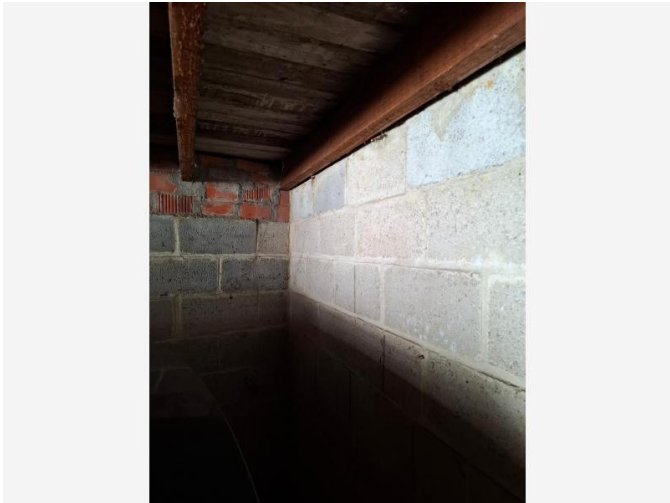
Vrije foto

Geen pleisterwerk aanwezig in garageboxen.

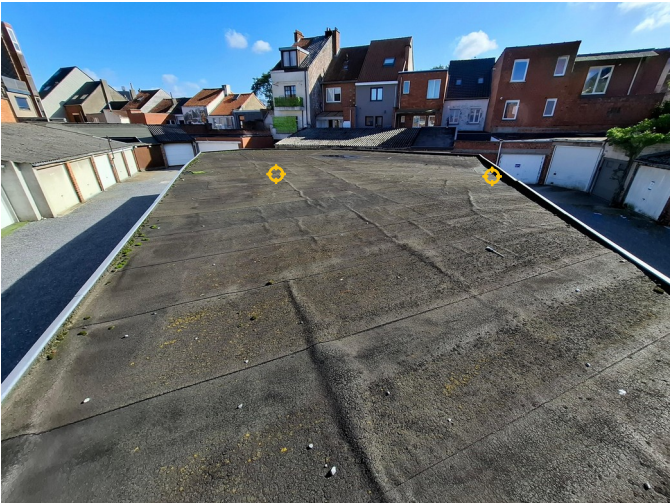
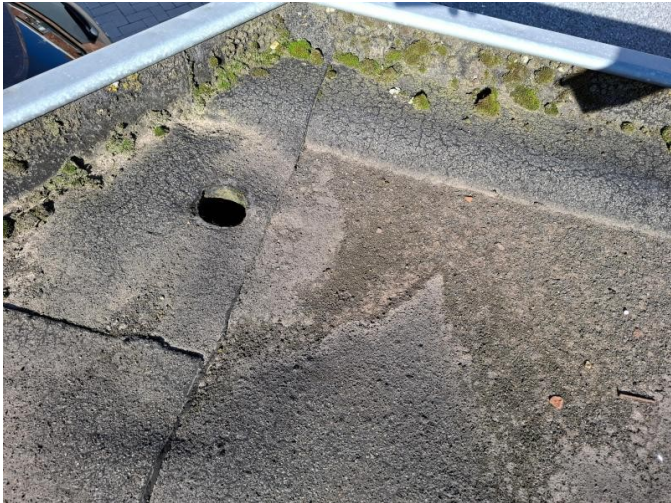
# Fiche 3: Plat dak - Roofing

Geen asbest

| # | Type | Referentie | Resultaat |
|---|---|---|---|
| 3.1 | Mengmonster | S1 | Geen asbest |

| Beschrijving | Plat dak - Roofing |
| Bindmiddel van materiaal | Bitumen (roofing, teer, asfalt) |
| Opmerking | <p>Opgelet: Enkel de bovenste laag van de roofing is bemonsterd. (Dit om risico op lekkage te voorkomen)</p> <p>Het is niet uitgesloten dat er onder deze laag zich toch een asbesthoudende lijmlaag of oude roofing bevindt.</p> |
