Asbestinventarisatetest

Heiveld 8, 1745 Opwijk

Attestnummer : 20240218-000019.000

Asbestveilig

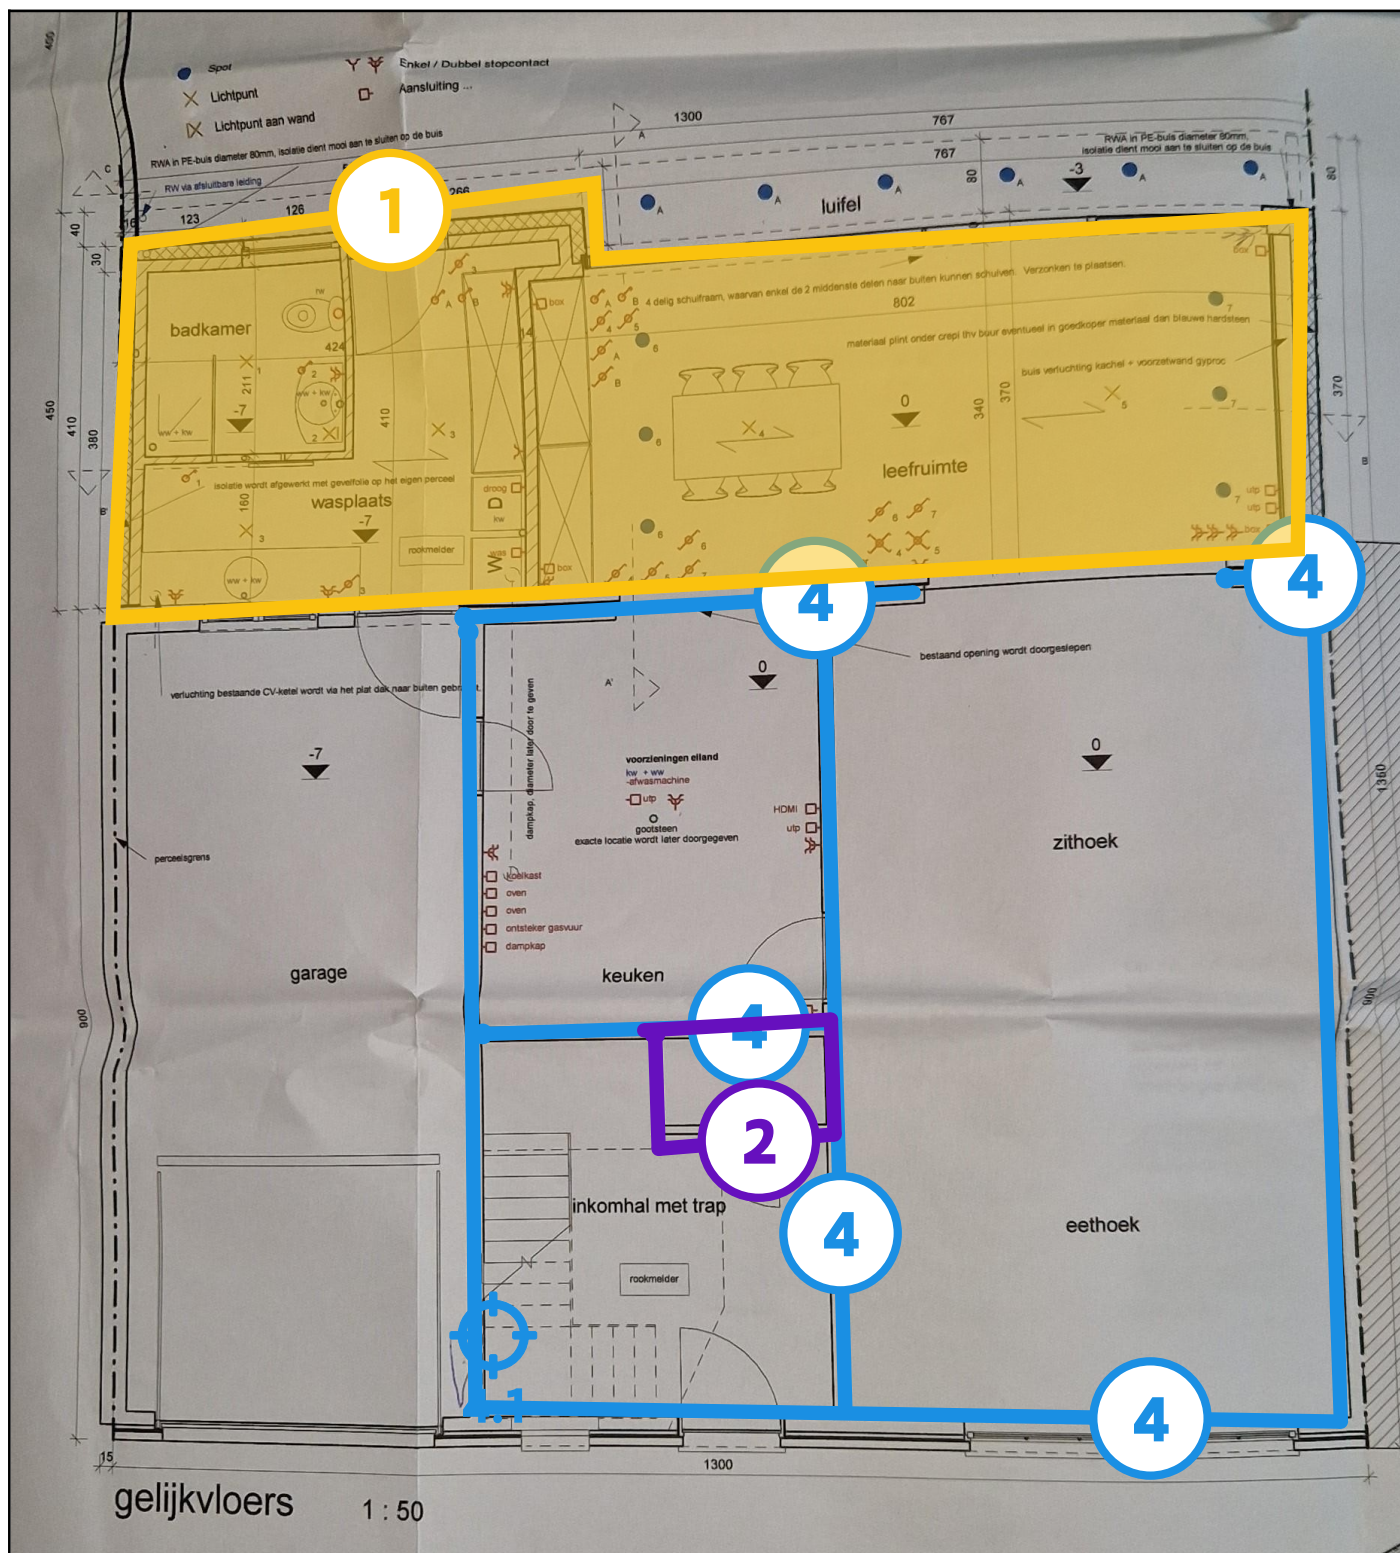
Plan 1.1: Gelijkvloers

Beschrijving	Type	Actie
1. Aanbouw	Uitsluiting	-

2. Faience in toilet	Advies	-
4. pleisterwerk muren	Geen asbest	-
4.1 Code: Staal 1	Mengmonster	-

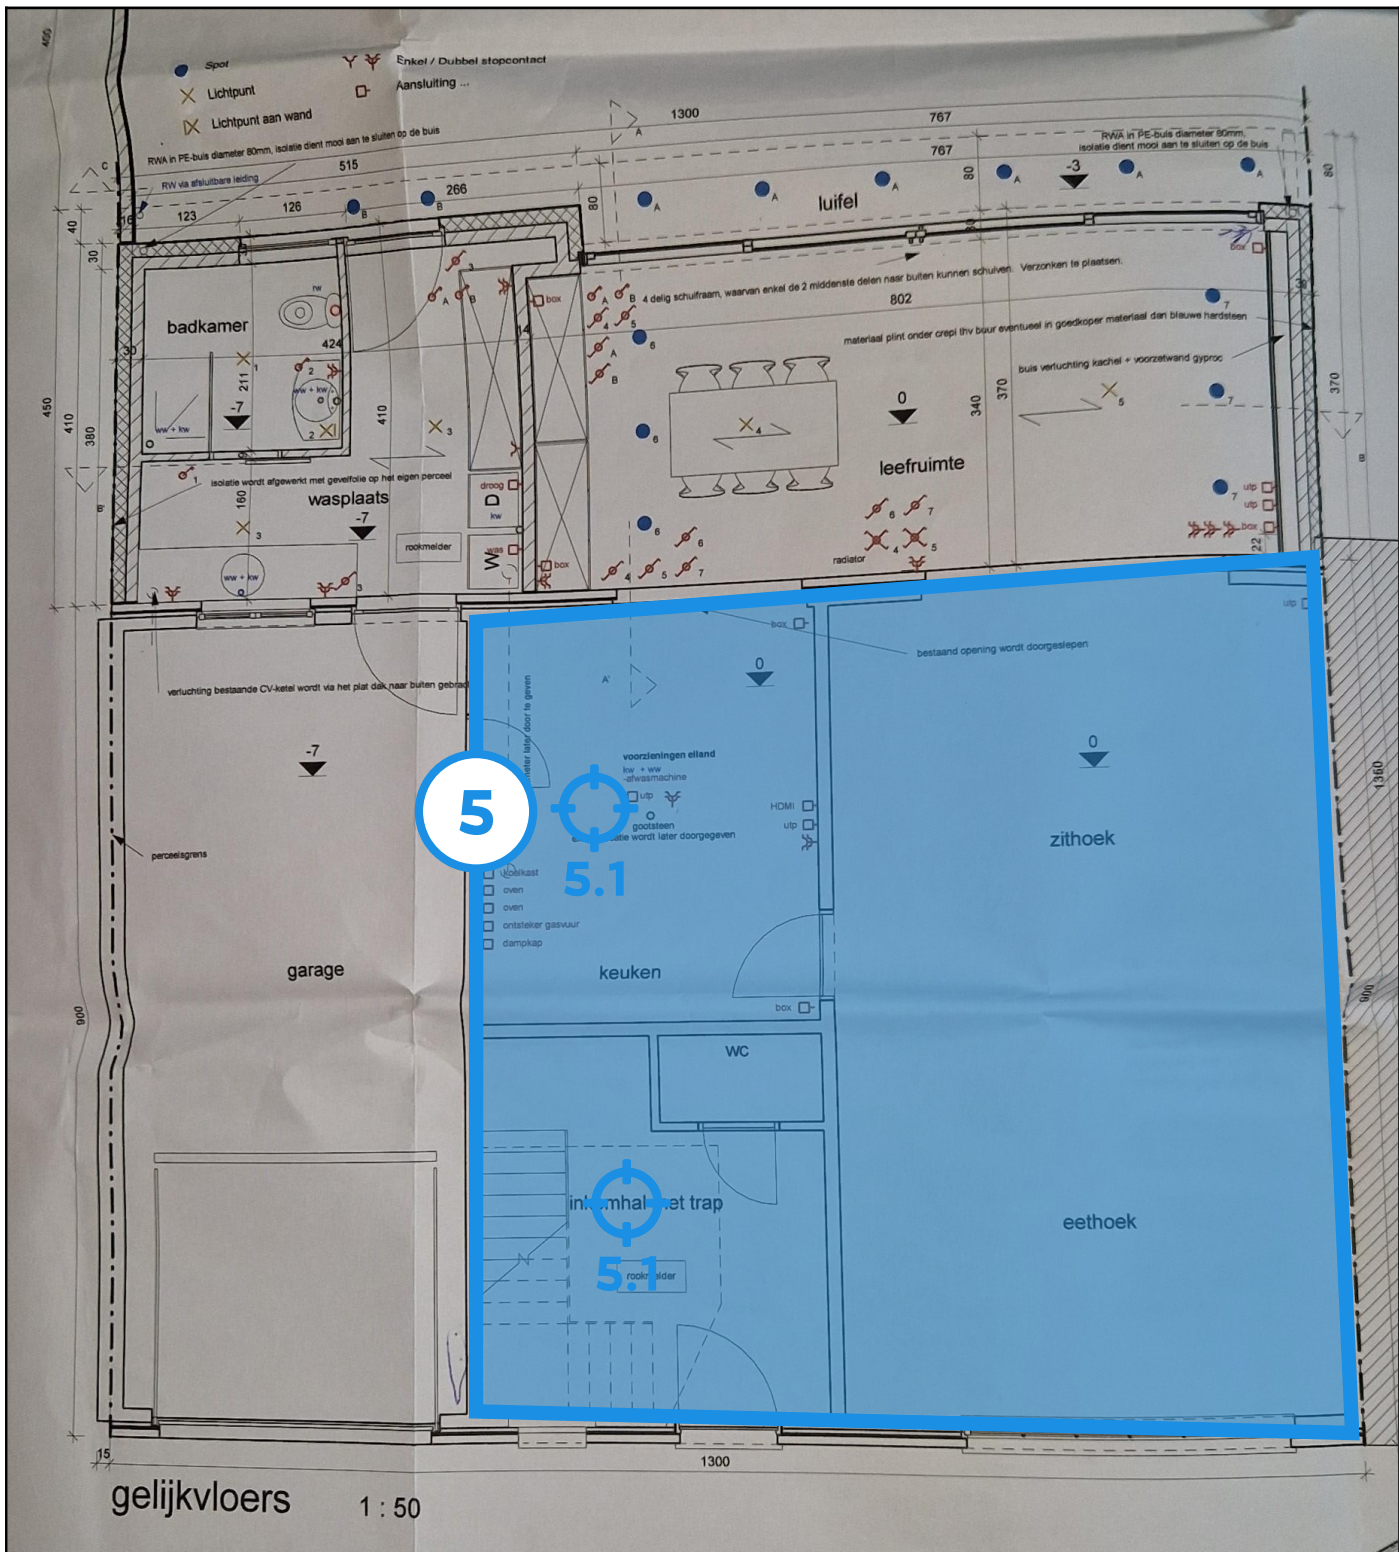
Plan 1.2: Gelijkvloers

Beschrijving	Type	Actie
5. pleisterwerk plafonds	Geen asbest	-

5.1 Code: Staal 2	Mengmonster	-
-------------------	-------------	---

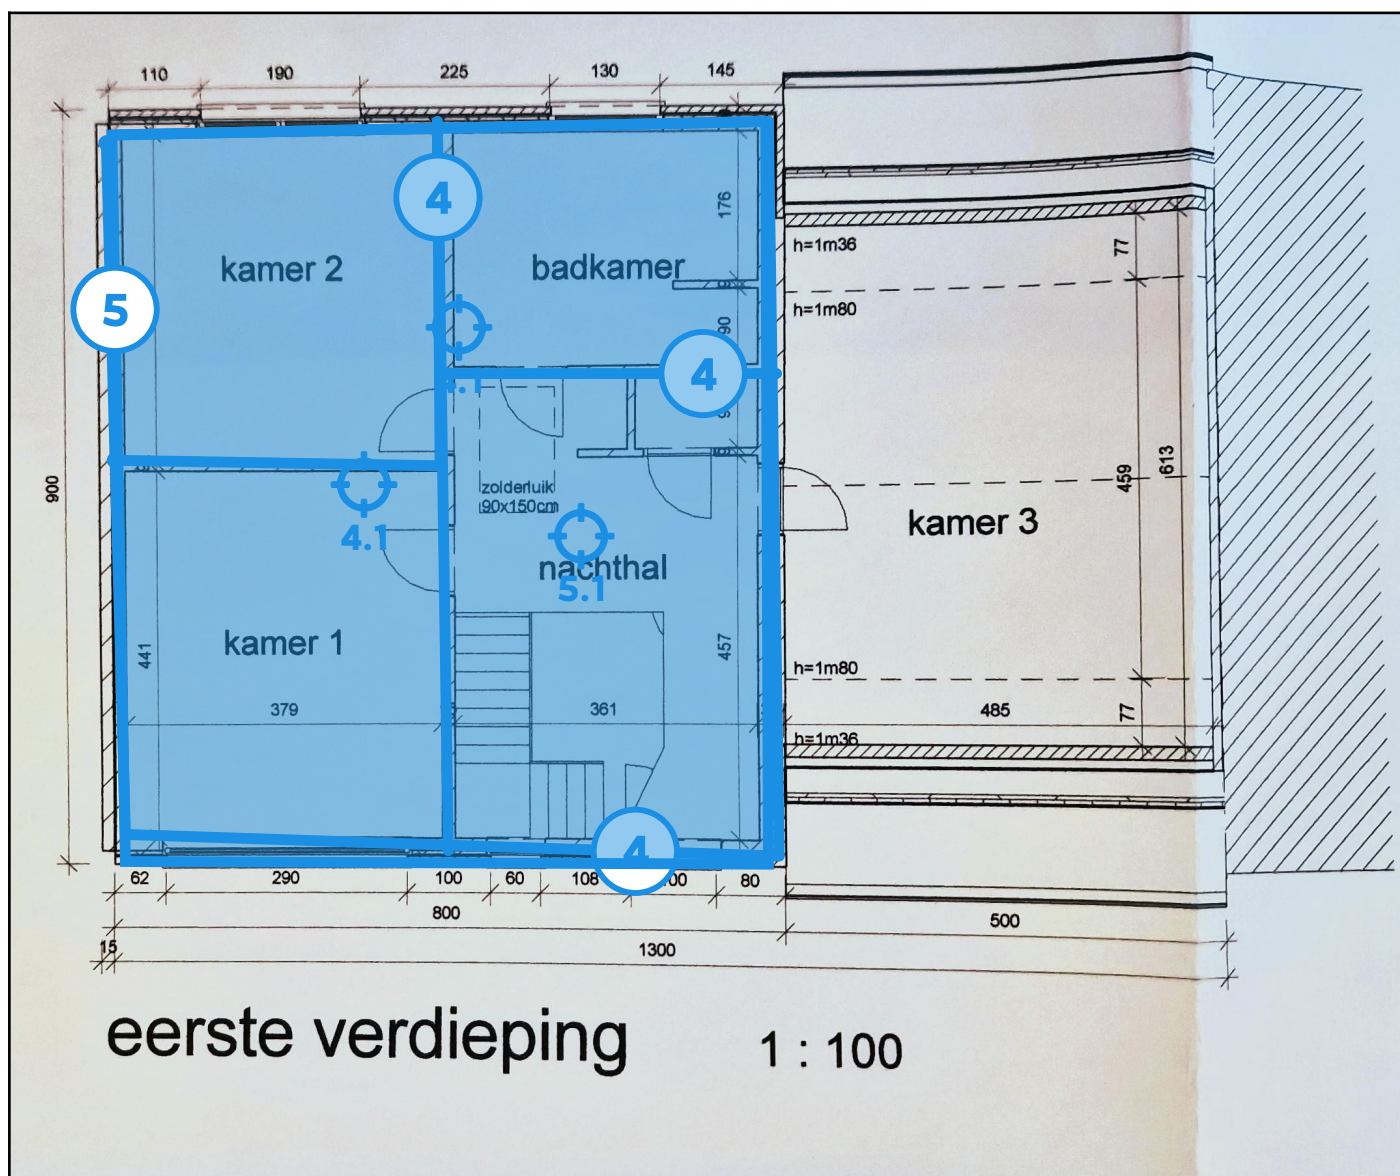
Plan 1.3: Eerste verdieping

Beschrijving	Type	Actie
4. pleisterwerk muren	Geen asbest	-
4.1 Code: Staal 1	Mengmonster	-
5. pleisterwerk plafonds	Geen asbest	-
5.1 Code: Staal 2	Mengmonster	-

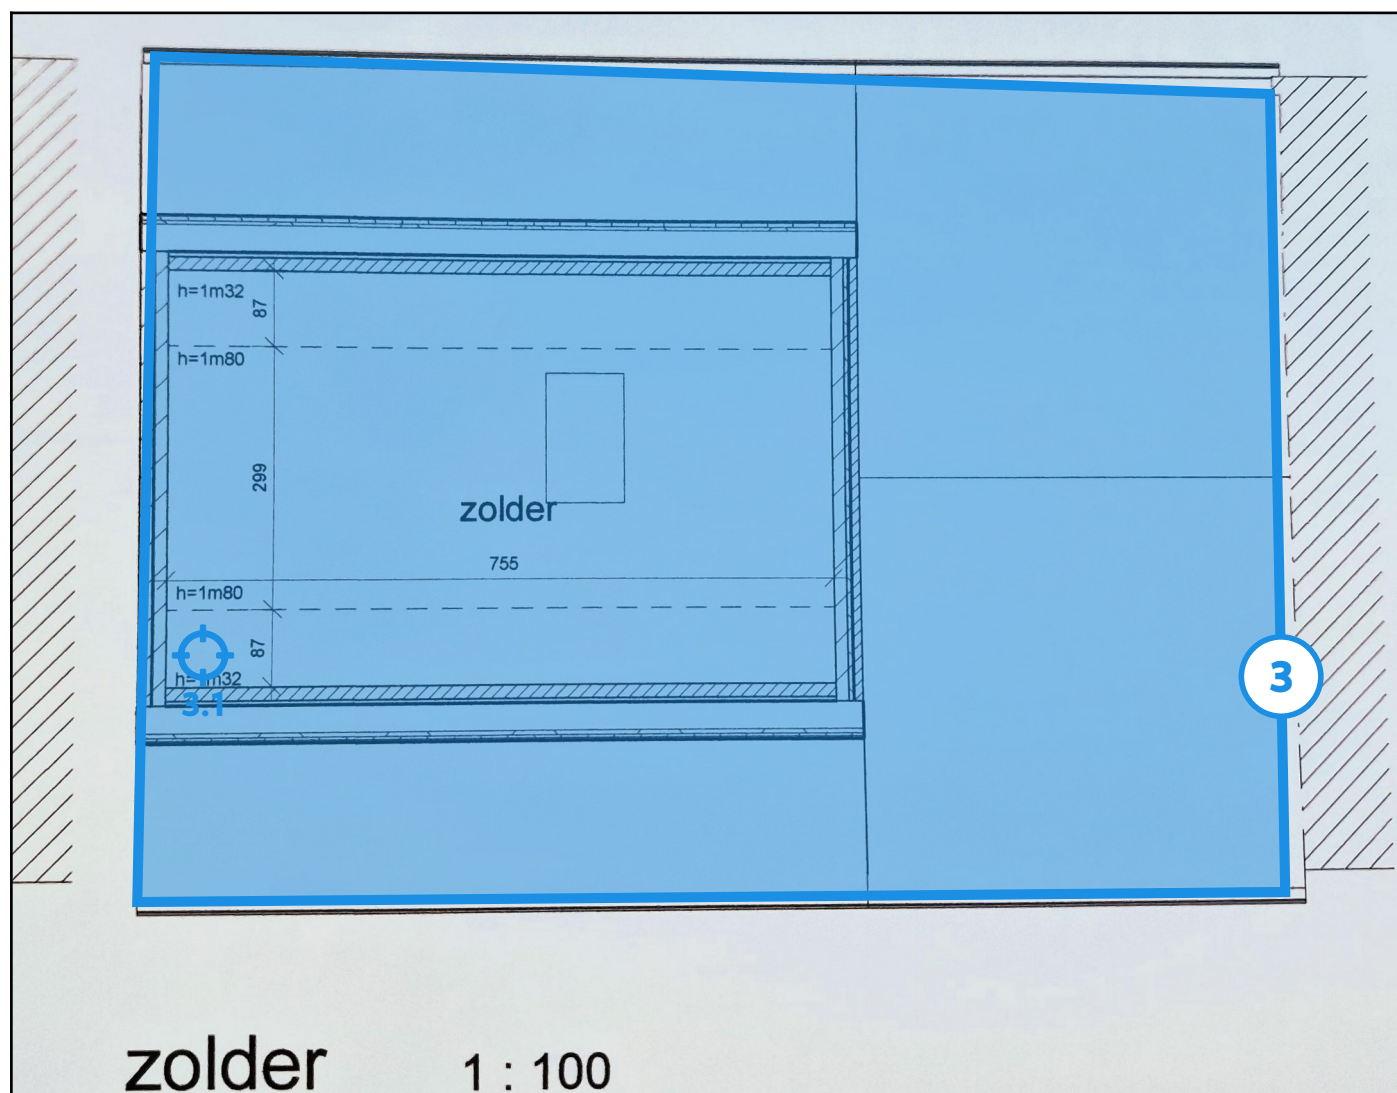
Plan 1.4: zolder

Beschrijving	Type	Actie
3. Menuiserie onderdak	Geen asbest	-
3.1 Code: Staal 3	Puntmonster	-

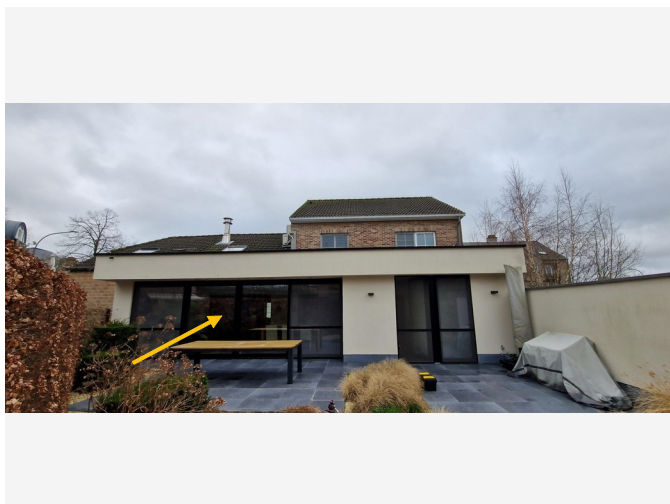
Situeringfoto

Uitgesloten van inspectie

Bouwjaar: 2016

Constructies gebouwd vanaf 2001 moeten niet onderzocht worden

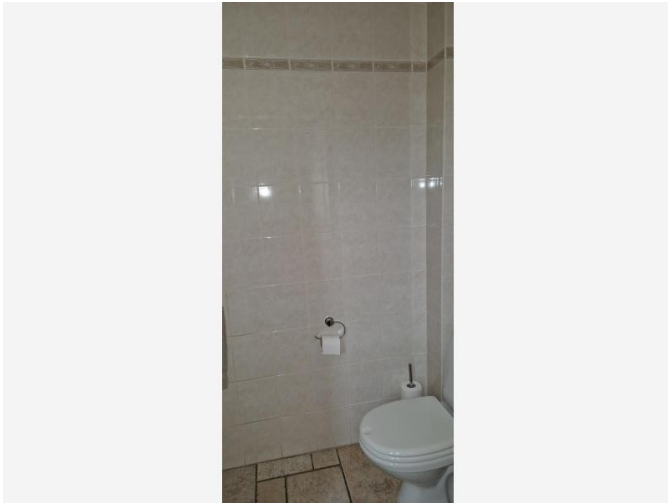
Vrije foto

In de toilet is faience aanwezig. De lijmlaag is mogelijk asbestverdacht. Maar niet inspecteerbaar. Door het "recente" bouwjaar, 1996, is het zeer onwaarschijnlijk dat er asbest in aanwezig is.

Identificatiemethode	Redelijk vermoeden
Primaire drager	Binnenwand
(Asbest)materiaal	In-situ afwerkingslagen - Lijmlaag
Bindmiddel	Lijm
Gebondenheid bindmiddel	Hecht

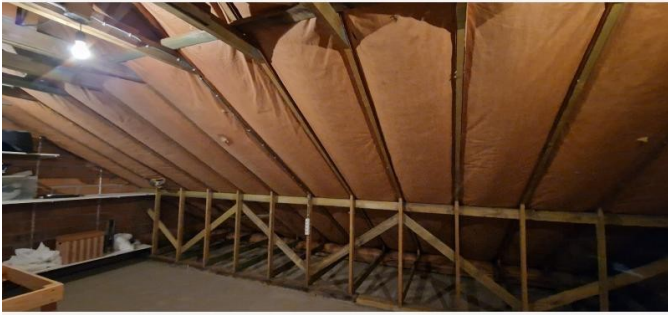
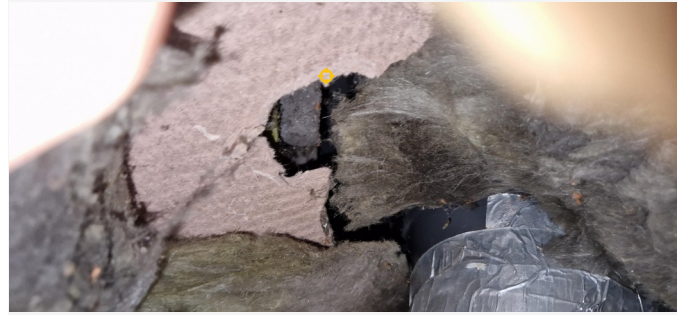
Fiche 3: Menuiserie onderdak

Geen asbest

#	Type	Referentie	Resultaat
3.1	Puntmonster	Staal 3	Geen asbest

Beschrijving	Menuiserie onderdak
Omgeving	Binnen
Primaire drager	Schuin dak
Bindmiddel van materiaal	Cement

Gebondenheid op basis van bindmiddel	Hecht
Hoeveelheid (oppervlakte - dikte - aantal)	• 150,00 m ² - 0,50 cm - 1 stuk
Totaal volume	0,75 m ³
Identificatiemethode	Vaststelling met monstername
Destructieve handeling voor identificatie	Nee
Opmerking	<p>De benaming "menuiserite" komt ook terug in het lastenboek.</p> <p>De platen waren enkel zichtbaar aan een beschadiging voor de doorvoervan een afvoerpijp. De andere oppervlaktes waren visueel niet zichtbaar. Er wordt hier dus aangenomen dat de staalname van de plaat representatief is voor heel het onderdak.</p>

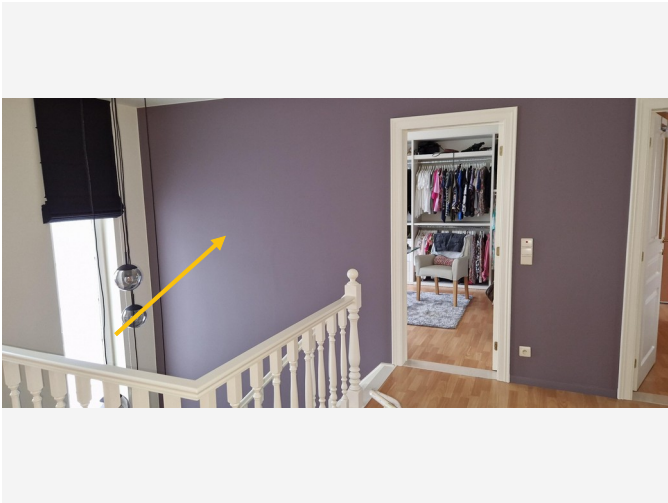
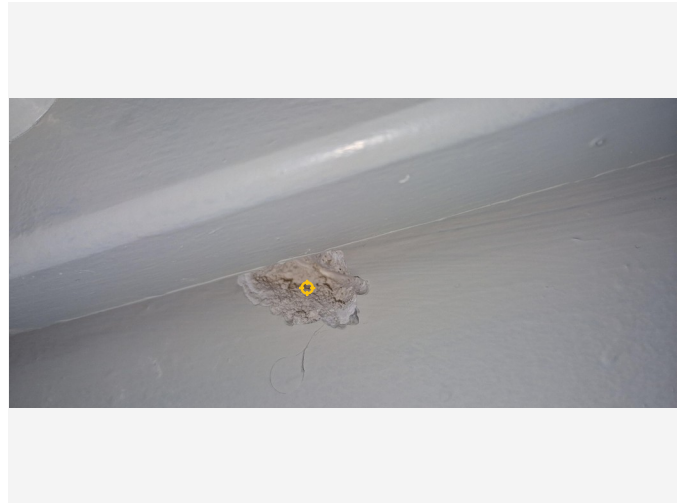
Fiche 4: pleisterwerk muren

Geen asbest

#	Type	Referentie	Resultaat
4.1	Mengmonster	Staal 1	Geen asbest

Beschrijving	pleisterwerk muren
Omgeving	Binnen
Primaire drager	Binnenwand

Bindmiddel van materiaal	Gips - kalk
Gebondenheid op basis van bindmiddel	Niet-hechtgebonden
Hoeveelheid (oppervlakte - dikte - aantal)	• 230,00 m ² - 2,00 cm - 1 stuk
Totaal volume	4,60 m ³
Identificatiemethode	Vaststelling met monstername
Destructieve handeling voor identificatie	Nee
Opmerking	Hoeveelheid is grove inschatting. Geen staalname uitgevoerd in stooklokaal (geen pleister aanwezig)

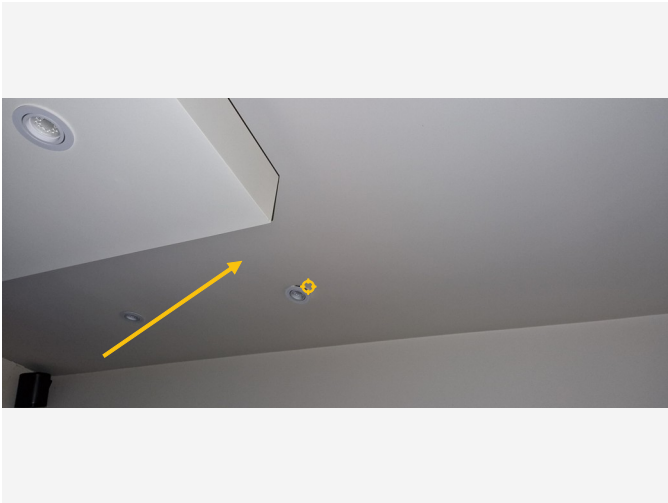
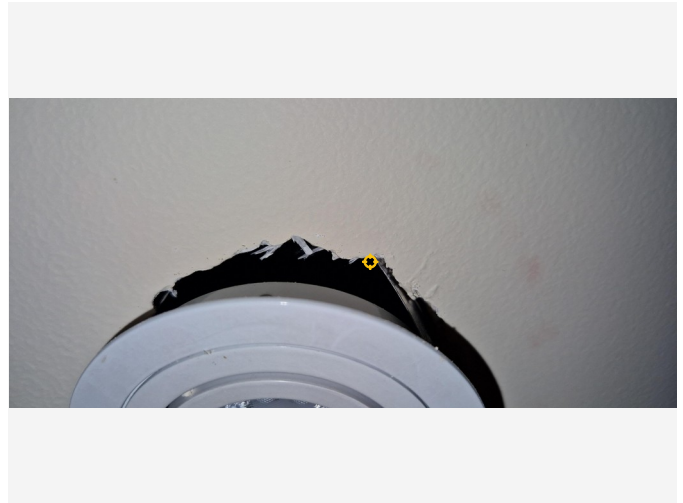
Fiche 5: pleisterwerk plafonds

Geen asbest

#	Type	Referentie	Resultaat
5.1	Mengmonster	Staal 2	Geen asbest

Beschrijving	pleisterwerk plafonds
Omgeving	Binnen
Primaire drager	Plafond

Bindmiddel van materiaal	Gips - kalk
Gebondenheid op basis van bindmiddel	Niet-hechtgebonden
Hoeveelheid (oppervlakte - dikte - aantal)	• 150,00 m ² - 2,00 cm - 1 stuk
Totaal volume	3,00 m ³
Identificatiemethode	Vaststelling met monstername
Destructieve handeling voor identificatie	Nee
Opmerking	Hoeveelheid is grove inschatting. geen staalname in stooklokaal (geen pleister aanwezig)
