Rapport de mission de repérage des matériaux et produits contenant de l'amiante pour l'établissement du constat établi à l'occasion de la vente d'un immeuble bâti (listes A et B de l'annexe 13-9 du Code de la Santé publique)

Numéro de dossier : 240927-226-PAS-NYONS
Date du repérage : 04/10/2024

Adresse	Rue : 24 Route de Montelimar Bât., escalier, niveau, appartement n°, lot n°: , Lot numéro Non communiqué Code postal, ville : . 26110 NYONS Références cadastrales non communiquées
Périmètre de repérage : L'ensemble parties privatives indiquées et identifiées par le propriétaire ou son représentant, sans démontage n'y destruction.
Type de logement : Maison > 251 m²
Fonction principale du bâtiment : Habitation (maison individuelle)
Date de construction : < 1949

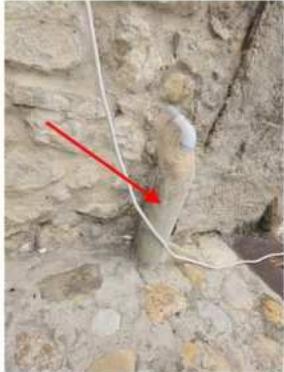
Localisation	Identifiant + Description	Conclusion (justification)	Etat de conservation** et préconisations*	Photo
Niveau 0 - Séjour & cuisine	<u>Identifiant:</u> M-01 <u>Description:</u> Conduits <u>Liste selon annexe.13-9 du CSP:</u> B	Présence d'amiante (sur jugement de l'opérateur)	Matériau non dégradé Résultat EP** Préconisation : Il est recommandé de réaliser une évaluation périodique.

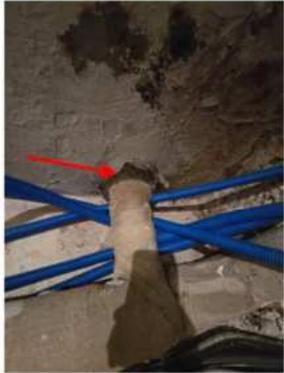
Localisation	Identifiant + Description	Conclusion (justification)	Etat de conservation** et préconisations*	Photo
Niveau 1 - Cave 2	Identifiant: M-05 Description: Conduits Liste selon annexe.13-9 du CSP: B	Présence d'amiante (sur jugement personnel de l'opérateur)	Matériau non dégradé Résultat EP** Préconisation : Il est recommandé de réaliser une évaluation périodique.

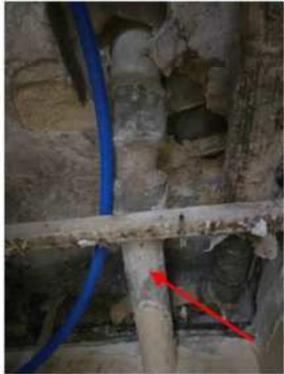
Niveau 1 - Cave 3	Identifiant: M-07 Description: Conduits Liste selon annexe.13-9 du CSP: B	Présence d'amiante (sur jugement personnel de l'opérateur)	Matériau non dégradé Résultat EP** Préconisation : Il est recommandé de réaliser une évaluation périodique.	
Niveau 1 - Rangement 2	Identifiant: M-07 Description: Conduits Liste selon annexe.13-9 du CSP: B	Présence d'amiante (Sur jugement de l'opérateur)	Matériau non dégradé Résultat EP** Préconisation : Il est recommandé de réaliser une évaluation périodique.

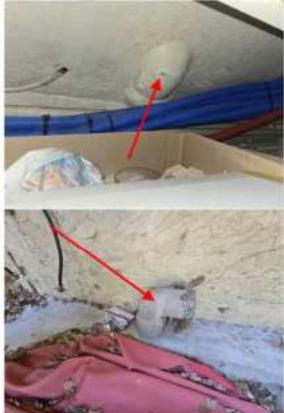
Niveau 1 - Rangement 1; Niveau 1.5 - Sous-escalier extérieur	<u>Identifiant:</u> M-04 <u>Description:</u> Conduits <u>Liste selon annexe.13-9 du CSP:</u> B	Présence d'amiante (sur jugement personnel de l'opérateur)	Matériau non dégradé Résultat EP** Préconisation : Il est recommandé de réaliser une évaluation périodique.

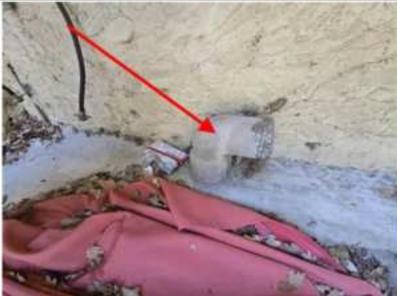
- des matériaux et produits de la liste B contenant de l'amiante sur jugement de l'opérateur :
 - Conduits (Niveau 0 - Séjour & cuisine) pour lequel il est recommandé de réaliser une évaluation périodique.*
- des matériaux et produits de la liste B contenant de l'amiante sur jugement personnel de l'opérateur :
 - Conduits (Niveau 1 - Cave 2) pour lequel il est recommandé de réaliser une évaluation périodique.*
 - Conduits (Niveau 1 - Cave 3) pour lequel il est recommandé de réaliser une évaluation périodique.*
 - Conduits (Niveau 1 - Salle d'eau + wc 1) pour lequel il est recommandé de réaliser une évaluation périodique.*
 - Conduits (Niveau 2.5 - Terrasse) pour lequel il est recommandé de réaliser une évaluation périodique.*
 - Conduits (Niveau 1 - Rangement 1; Niveau 1.5 - Sous-escalier extérieur) pour lequel il est recommandé de réaliser une évaluation périodique.*

<p>Photo n° PhA001 Localisation : Niveau 0 - Séjour & cuisine Ouvrage : Conduits de fluides (air, eau, autres fluides) Partie d'ouvrage : Conduits Description : Conduits Localisation sur croquis : M-01</p>

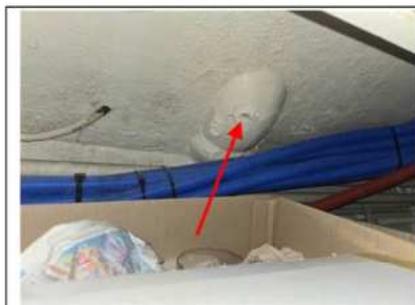
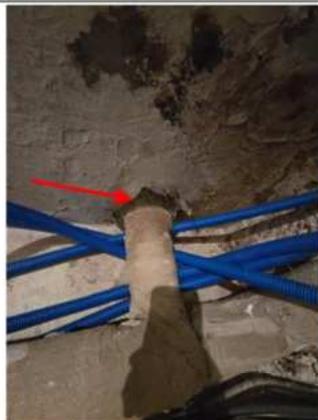
<p>Photo n° PhA002 Localisation : Niveau 1 - Rangement 1; Niveau 1.5 - Sous-escalier extérieur Ouvrage : Conduits de fluides (air, eau, autres fluides) Partie d'ouvrage : Conduits Description : Conduits Localisation sur croquis : M-04</p>

Photo n° PhA002
Localisation : Niveau 1 - Rangement 1; Niveau 1.5 - Sous-escalier extérieur
Ouvrage : Conduits de fluides (air, eau, autres fluides)
Partie d'ouvrage : Conduits
Description : Conduits
Localisation sur croquis : M-04

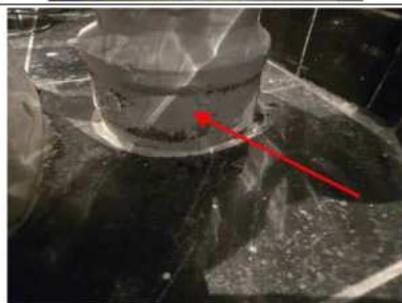
- des matériaux et produits de la liste B contenant de l'amiante sur jugement de l'opérateur :
Conduits (Niveau 1 - Rangement 2) pour lequel il est recommandé de réaliser une évaluation périodique.*

Photo n° PhA004
Localisation : Niveau 1 - Rangement 2
Ouvrage : Conduits de fluides (air, eau, autres fluides)
Partie d'ouvrage : Conduits
Description : Conduits
Localisation sur croquis : M-07

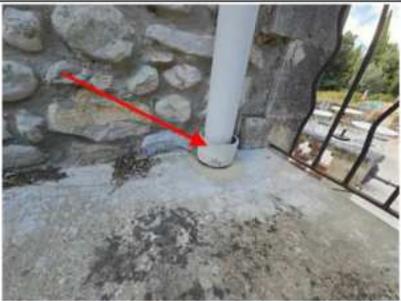
Niveau 1 - Salle d'eau + wc 1	Identifiant: M-10 Description: Conduits Liste selon annexe.13-9 du CSP: B	Présence d'amiante (sur jugement personnel de l'opérateur)	Matériau non dégradé Résultat EP** Préconisation : Il est recommandé de réaliser une évaluation périodique.

Photo n° PhA005
Localisation : Niveau 1 - Salle d'eau + wc 1
Ouvrage : Conduits de fluides (air, eau, autres fluides)
Partie d'ouvrage : Conduits
Description : Conduits
Localisation sur croquis : M-10

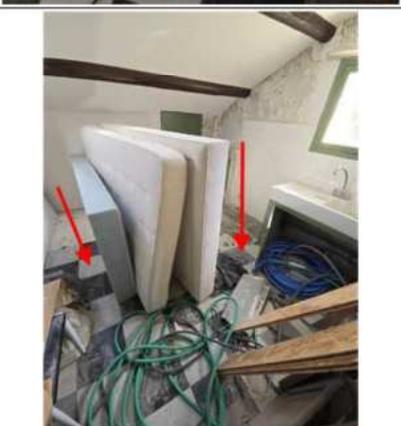
Niveau 3 - Dégagement 3; Niveau 3 - Dégagement 4; Niveau 3 - Salle de bain + wc	<u>Identifiant:</u> ZPSO-002-P002 <u>Description:</u> Dalles de sol noire et blanche <u>Liste selon annexe.13-9 du CSP:</u> B	Présence d'amiante (Après analyse en laboratoire)	Matériau dégradé (étendue ponctuelle) Résultat AC1** Préconisation : Il est recommandé de réaliser une action corrective de premier niveau.

<p>Photo n° PhA007 Localisation : Niveau 3 - Dégagement 3; Niveau 3 - Dégagement 4; Niveau 3 - Salle de bain + wc Ouvrage : Planchers Partie d'ouvrage : Dalles de sol Description : Dalles de sol noire et blanche Localisation sur croquis : ZPSO-002</p>
