# Asbestinventarisatetest

Waaenburgseweg 15, 8972 Poperinge

Attestnummer : 20230420-000228.000

Uitgegeven op : 20.04.2023

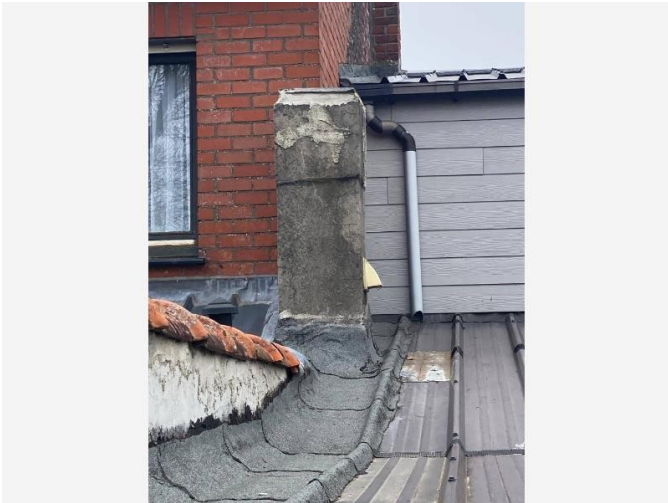
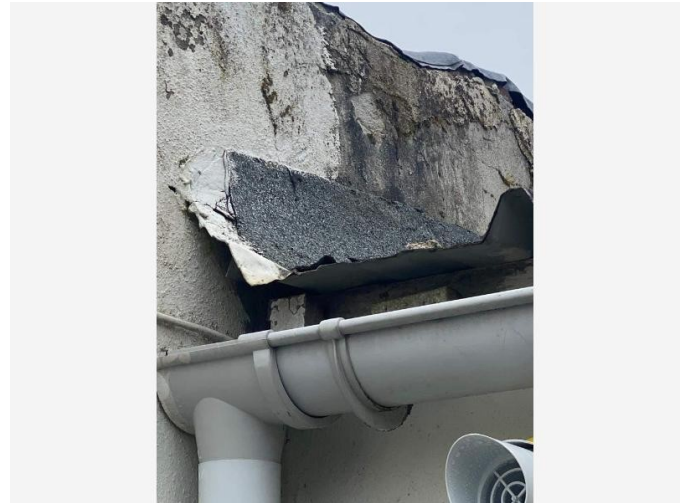
Overzichtsfoto

Detailfoto

Geen asbest

#	Type	Referentie	Resultaat
5.1	Puntmonster	staal 2	Geen asbest

Beschrijving	Plat dak veranda
Omgeving	Buiten
Primaire drager	Plat dak
Bindmiddel van materiaal	Lijm

<b>Gebondenheid op basis van bindmiddel</b>	Hecht
<b>Hoeveelheid (gewicht - aantal)</b>	• 0,10 kg - 1 stuk
<b>Totaal gewicht</b>	0,10 kg
<b>Identificatiemethode</b>	Vaststelling met monstername
<b>Destructieve handeling voor identificatie</b>	Nee
<b>Opmerking</b>	Er is geen begroting nodig gezien de staalname op heden negatief is op asbesthoudende materialen.
