# Asbestinventarisatetest

Kasteelstraat 50, 8640 Vleteren

Attestnummer : 20250604-000254.000

Uitgegeven op : 04.06.2025

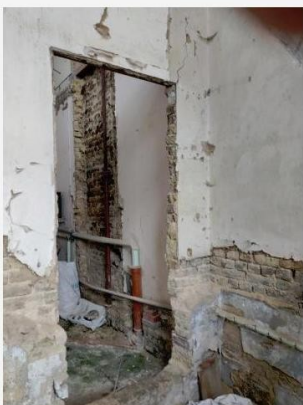
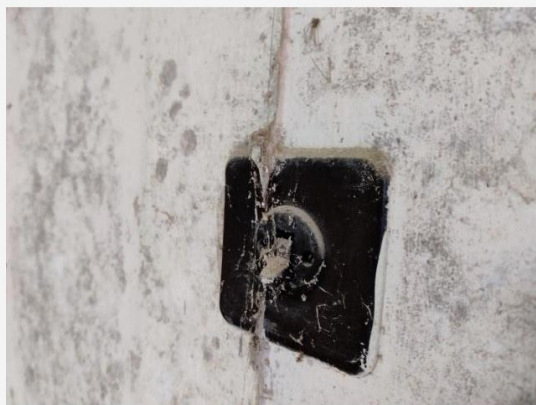
Overzichtsfoto

Detailfoto

Het asbestmateriaal valt onder de mijlpaal van 2040.

| Eindbeoordeling materiaalrisico | Laag materiaalrisico en/of verlaagde kans op vezelvrijgave |

| Asbestsoort (vezeltype) | Crocidoliet aanwezig |
| Toestand van het materiaal | Onbeschadigd, niet verweerd |

| Beschrijving | bakeliet |
| Asbestmateriaal | Plaat, paneel, tablet - Type Bakeliet |
| Opmerking | Bakelieten schakelaar wordt ongetwijfeld verwijderd, restant van oud gebouw. |

- Zorg voor een veilig beheer. Vermijd het beschadigen van het asbestmateriaal. Controleer de toestand jaarlijks op wijzigingen.

- Eenvoudige handelingen: mag via doe-het-zelf of door werknemer(s) met opleidingsattest eenvoudige handelingen  
Eenvoudige handelingen: mag via doe-het-zelf of door werknemer(s) met opleidingsattest eenvoudige handelingen

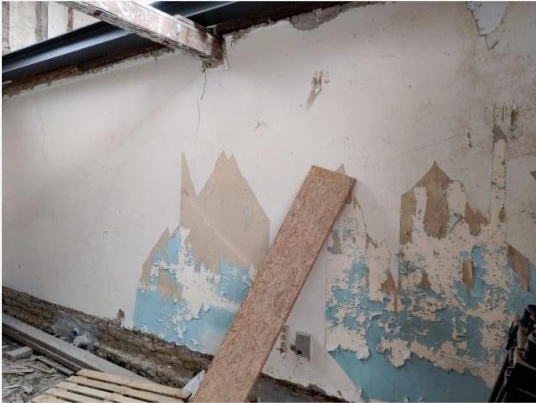
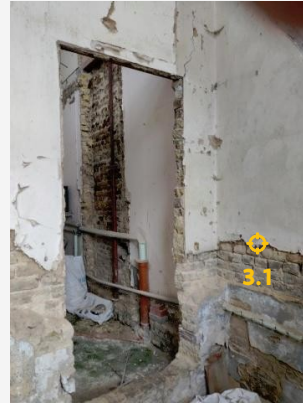
## Fiche 3: muurpleister woning

Overzichtsfoto

Detailfoto

Geen asbest

| # | Type | Referentie | Resultaat |
|---|---|---|---|
| 3.1 | Mengmonster | AIV_25_299_MM01 | Geen asbest |

| Beschrijving | muurpleister woning |
| Bindmiddel van materiaal | Gips - kalk |
| Opmerking | Gebouw is in verbouwing, pleister wordt verwijderd, plaats staalnames is moeilijk te benoemen, zie plan staalnames,<br><br>er is nog geen verdiep, staalnames enkel beneden op ong. 80cm hoogte. |
