**Keuringsverslag van een elektrische laagspanning- en zeer lage spanningsinstallatie**

**NIET CONFORM**

**Plaats van het onderzoek**  
Straatnaam      Oostvesten  
Huisnummer      13  
Busnummer      12  
Postcode      8600  
Gemeente      DIKSMUIDE  
Land      België

**Aard onderzoek:**      Controlebezoek van een huishoudelijke installatie volgens (KB 08/09/2019) - AREI Boek 1- 6,5, en 4,2,4,3.  
Netbeheerder: FLUVIUS      Spanning: 3N400V      Meter / bord verbinding: 10 mm<sup>2</sup>      Max beveiliging: 40 A  
Aantal borden: 1      Aantal kringen: 15  
Aardelektrode: Verticaal of schuin in de grond gedreven staven, pennen of geleiders

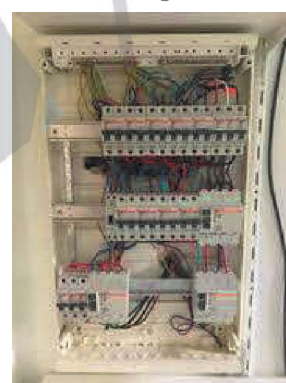
Afbeelding schakel- en verdeelbord:

- I1.01 Eéndraadschema van de installatie is niet aanwezig, (Boek 1 Afdeling 2.12 - 2.13 en 3.1.2)
- I1.03 Situatieschema van de installatie is niet aanwezig, (Boek 1 Afdeling 2.12 - 2.13 en 3.1.2)
- I5.11 Niet gebruikte invoeringen van het verdeelbord zijn niet correct of onvoldoende afgedicht, (Boek 1 Afdeling 5.1.4. en 4.2.2.3.)
- I5.14 De nominale spanning dient duidelijk vermeld te worden op een oordeelkundig gekozen plaats, (Boek 1 Onderafdeling 3.1.3.3.)
- N3 Het is niet uitgesloten dat bij een nacontrole bijkomende inbreuken worden vastgesteld bij voorleggen schema's.
- nota/note 27 Het EAN-nummer kon ons niet meegedeeld worden tijdens onze rondgang.
