# Asbestinventarisatetest

Kortrijkstraat 146, 9700 Oudenaarde

Attestnummer : 20230812-000084.000

Uitgegeven op : 12.08.2023

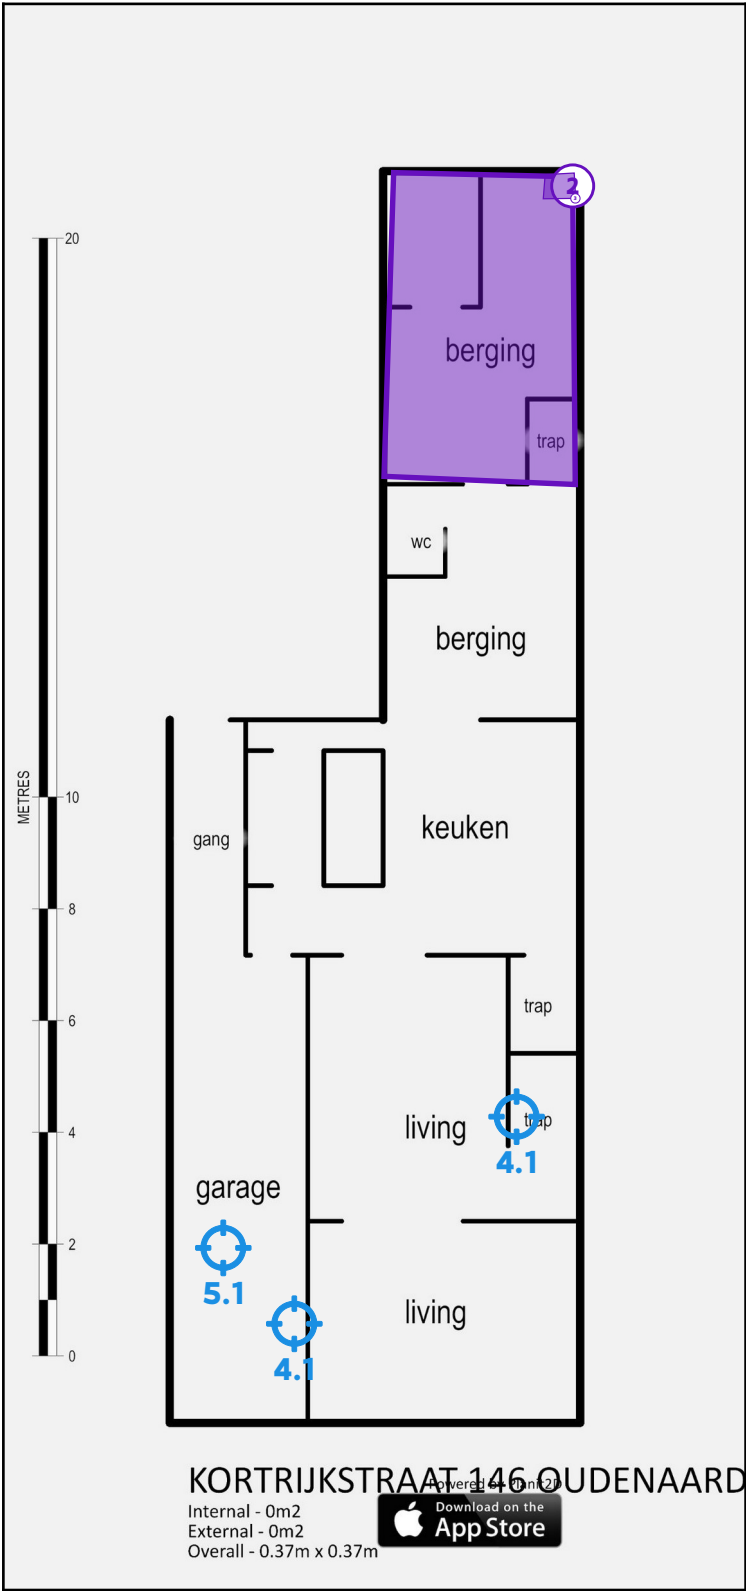
# Plan 1.1: Gelijksvloer

| 2. Roofing | Advies | - |
| 3. Asbestcement buis | Advies | - |
| 4. Pleisterwerk muur | Geen asbest | - |
| 5. Pleisterwerk plafond | Geen asbest | - |

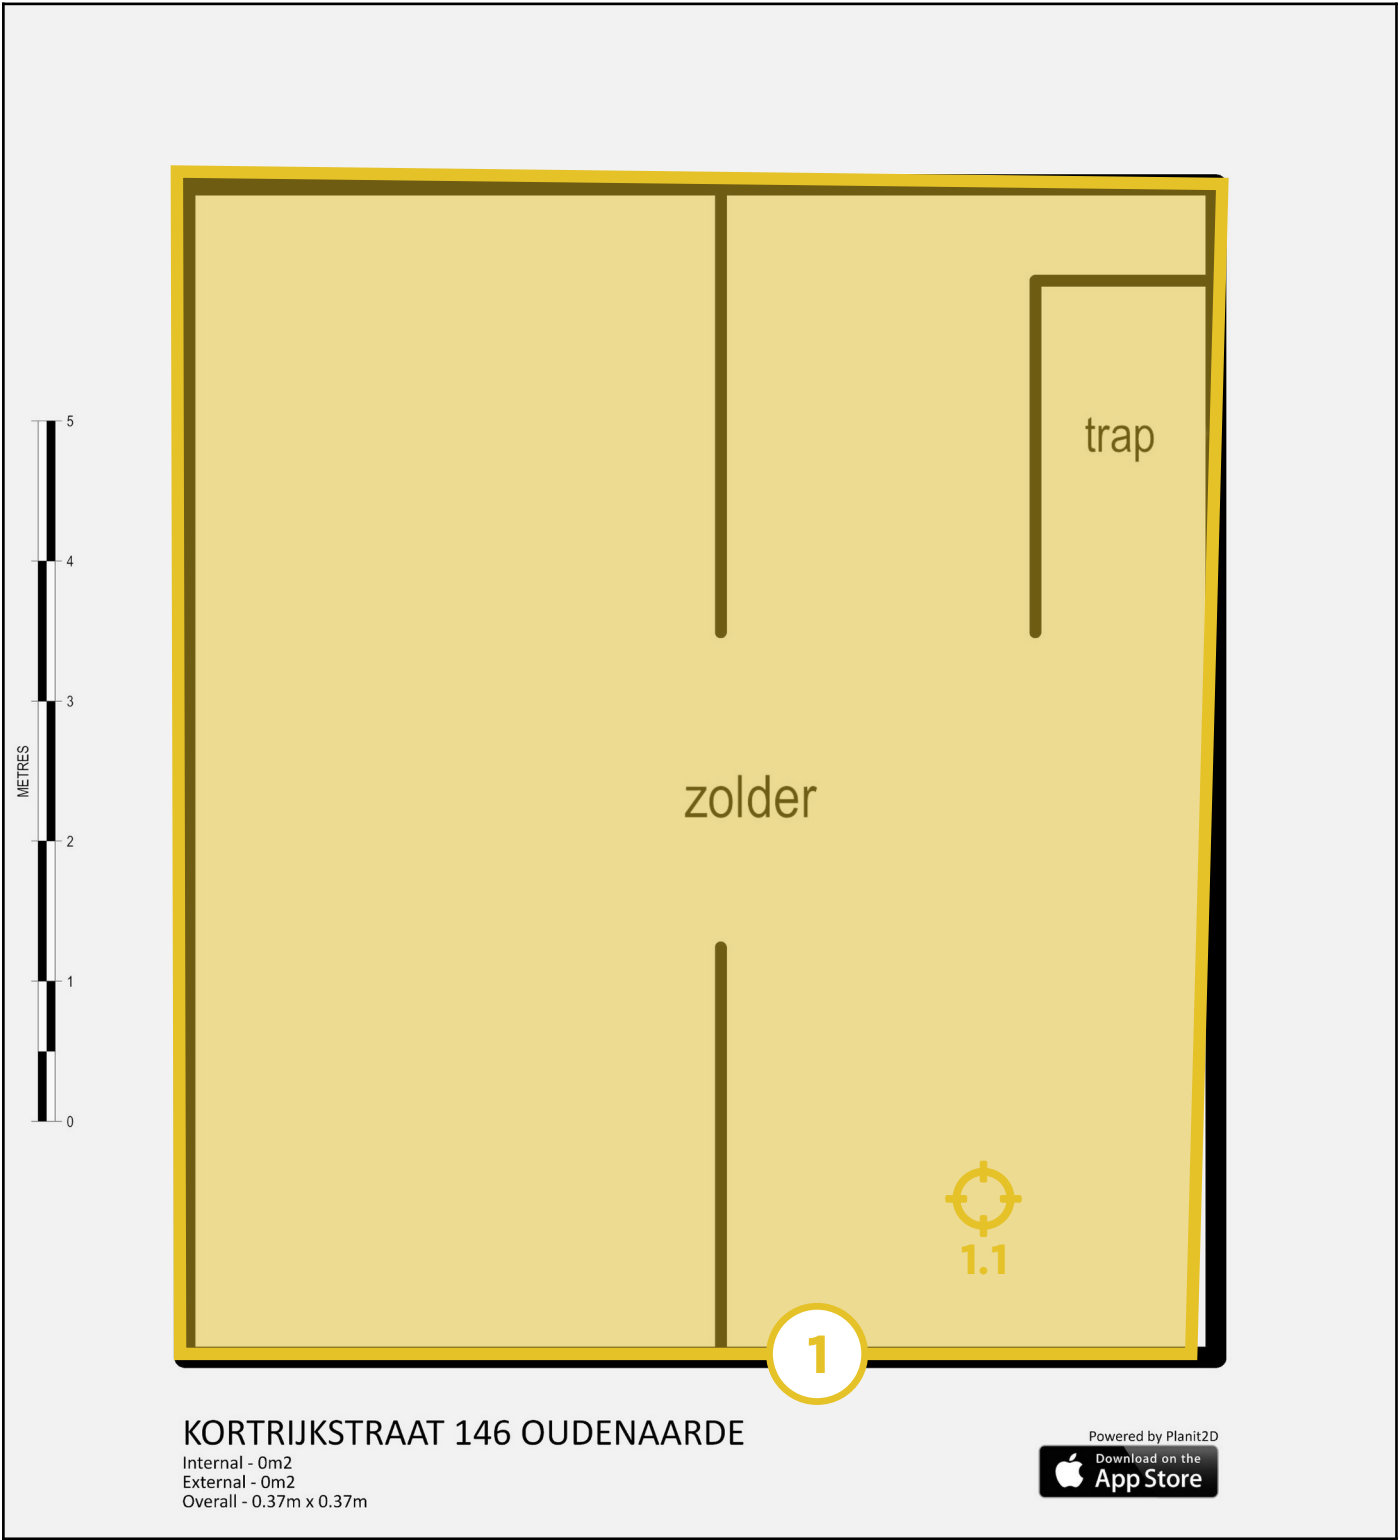
# Plan 1.3: Zolder

| Beschrijving | Type | Actie |
|---|---|---|
| 1. Onderdakplaten | Asbestmateriaal | Zorgvuldig beheren |

| 1.1 Code: MM03 | Puntmonster | - |

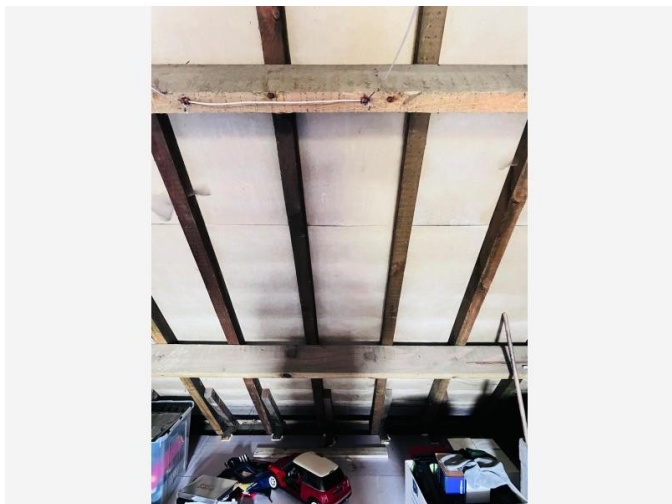
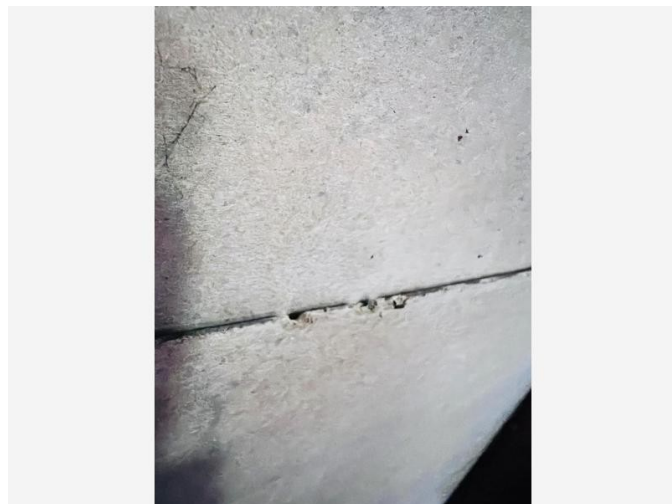
Overzichtsfoto

Detailfoto

| Eindbeoordeling materiaalrisico | Zeer laag materiaalrisico en/of zeer lage kans op vezelvrijgave |

| Gebondenheid | Categorie 1: hechtgebonden in oorsprong |
| Asbestsoort (vezeltype) | Alleen chrysotiel |
| Asbestconcentratie | Laag (< 50%) |
| Toestand van het materiaal | Onbeschadigd, niet verweerd |

| # | Type | Referentie | Resultaat |
|---|---|---|---|
| 1.1 | Puntmonster | MM03 | Chrysotiel |

| Beschrijving | Onderdakplaten |
| Hoeveelheid (oppervlakte - dikte - aantal) | • 43,00 m <sup>2</sup> - 0,30 cm - 1 stuk |

Het asbestmateriaal valt onder de mijlpaal van 2040.

Zorgvuldig beheren

- Zorg voor een veilig beheer. Vermijd het beschadigen van het asbestmateriaal. Controleer de toestand jaarlijks op wijzigingen.

- Eenvoudige handelingen: mag via doe-het-zelf of door werknemer(s) met opleidingsattest eenvoudige handelingen  
Indien het asbestverdachte materiaal volledig intact is en er geen vrije asbestvezels zichtbaar zijn, voorziet de wet geen verplichting om deze asbestverdachte toepassing te laten verwijderen door een firma met een opleidingsattest eenvoudige handelingen. U mag, in principe, deze asbesttoepassing zelf verwijderen met in achtneming van de nodige veiligheidsmaatregelen om uzelf en uw omgeving te beschermen. Tijdens het verwijderen van de asbesttoepassing moet het materiaal intact blijven.

1. verwijder de onderdakplaten
2. verwijder de panlatten op een voorzichtige manier met een klauwhamer
3. bevestigingsnagels onderdakplaten losmaken d.m.v. klauwhamer met blokje hout eronder om beschadiging te vermijden
4. onderdakplaten één voor één losmaken in hun geheel
5. onderdakplaten één voor één voorzichtig stapelen in een asbestafvalzak (niet breken)
6. met het asbestafval kunt u terecht op het recyclagepark of bij een geregistreeerde asbestinzamelaar

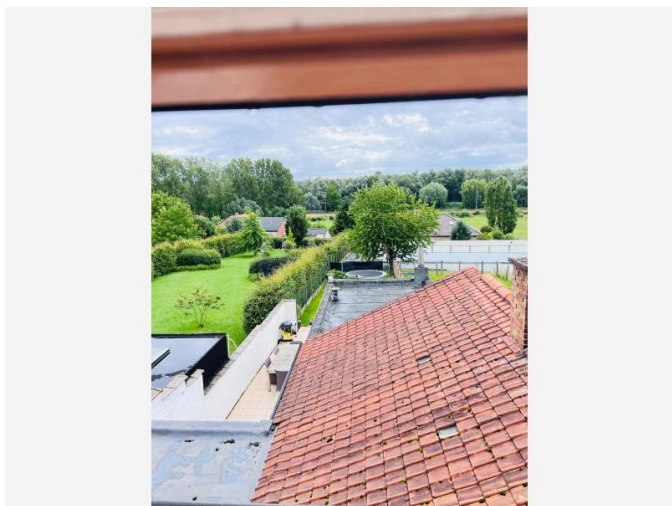
Vrije foto

| <b>(Asbest)materiaal</b> | Dak- en gevelbekleding - Roofing |
| <b>Bindmiddel</b> | Bitumen (roofing, teer, asfalt) |

Voor roofing voorziet de wet geen verplichting om deze asbestverdachte toepassing te laten verwijderen door een firma met een opleidingsattest eenvoudige handelingen. U mag, in principe, ongeacht beschadigingen of vrije asbestvezels, deze asbesttoepassing zelf verwijderen met inachtneming van de nodige veiligheidsmaatregelen om Uzelf en uw omgeving te beschermen. Een beschadigde asbesttoepassing in slechte staat kan makkelijk verder breken of vergruizen. Er komen dan schadelijke asbestvezels vrij die ingeademd kunnen worden.

De verwijdering van het materiaal moet met de nodige zorg en veiligheidsvoorzieningen gebeuren.

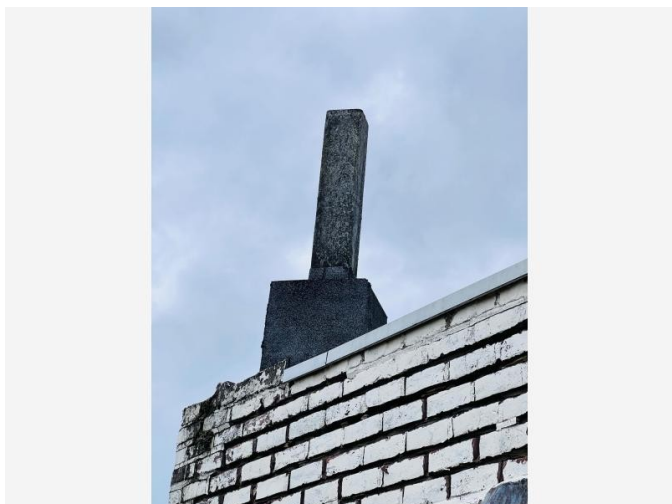
Vrije foto

| (Asbest)materiaal | Verloren bekisting - Buis, koker |
| Bindmiddel | Cement |

Gelet op de plaats het gewicht en de omvang van de geïnstalleerde buis, lijkt het aangewezen om dit niet zelf te verwijderen, alhoewel de wet dit niet verbiedt. Steeds verwijderen zonder breken en of gooien. Afvoeren naar het recyclagepark en of erkende asbest opslagplaats. Hou rekening met uw eigen veiligheid en draag steeds een mondmasker en beschermingskledij.

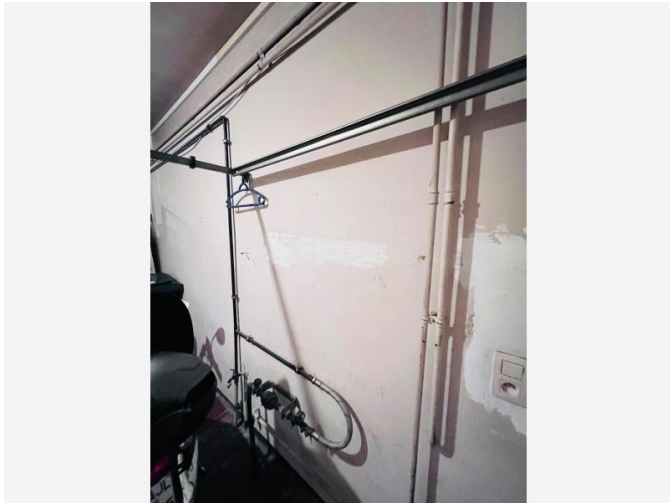
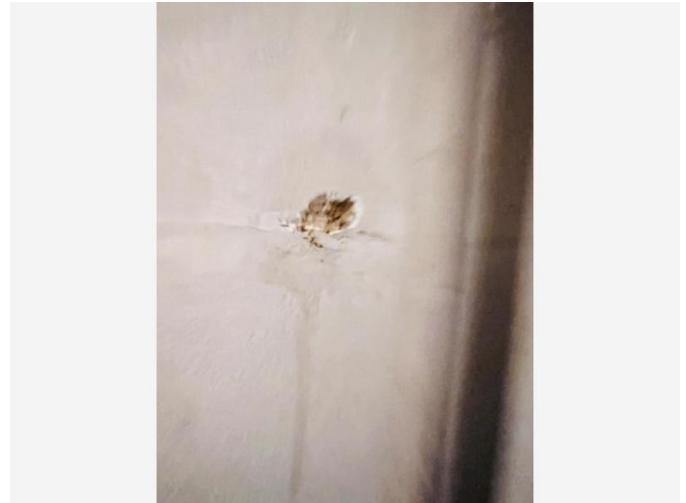
## Fiche 4: Pleisterwerk muur

Overzichtsfoto

Detailfoto

Geen asbest

| # | Type | Referentie | Resultaat |
|---|---|---|---|
| 4.1 | Mengmonster | MM01 | Geen asbest |

| Hoeveelheid (oppervlakte - dikte - aantal) | <ul style="list-style-type: none"> <li>• 381,00 m<sup>2</sup> - 1,00 cm - 1 stuk</li> </ul> |

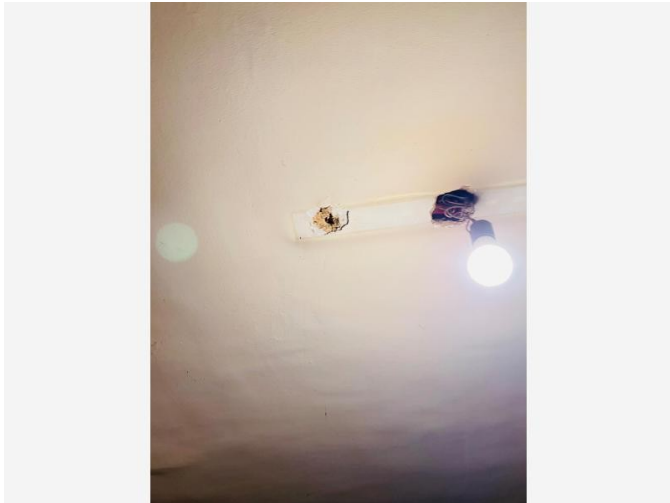
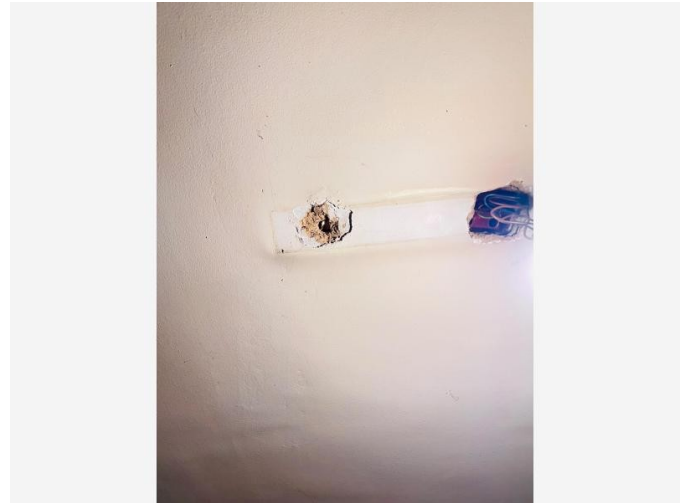
## Fiche 5: Pleisterwerk plafond

Overzichtsfoto

Detailfoto

Geen asbest

| # | Type | Referentie | Resultaat |
|---|---|---|---|
| 5.1 | Mengmonster | MM02 | Geen asbest |

| Hoeveelheid (oppervlakte - dikte - aantal) | <ul style="list-style-type: none"> <li>• 122,60 m<sup>2</sup> - 1,00 cm - 1 stuk</li> </ul> |
