## Keuringsverslag van een elektrische laagspanning- en zeer lage spanningsinstallatie

### NIET CONFORM

Straatnaam Oudebareelstraat  
Huisnummer 82  
Busnummer  
Postcode 9041  
Gemeente Oostakker  
Land België

Controlebezoek van een oude huishoudelijke elektrische installatie van een wooneenheid bij verkoop op vraag van de verkoper volgens (KB 08/09/2019) - AREI Boek 1- 8.4.2. en 8.2.1. en 4.2.4.3.

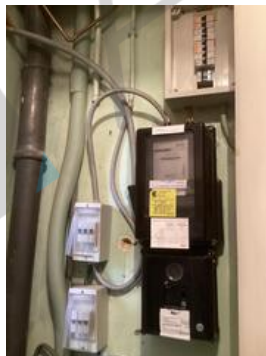
Afbeelding schakel- en verdeelbord:

I5.03 Het verdeelbord is niet makkelijk toegankelijk. (Boek 1 Onderafdeling 5.3.5.1.C.)

Verschillende automaten zitten te vast. Risico op beschadiging is te groot bij demontage

I5.06 De deur en/of afschermplaat van het schakelbord dient (terug)geplaatst te worden. Aanraking van onder spanning staande delen mogelijk. (Boek 1 Afdeling 5.1.4. en 5.3.5.1.A. en 4.2.2.3.)

I5.10 De genaakbare, naakte onder spanning staande delen zijn onvoldoende afgeschermd. (Boek 1 Afdeling 5.1.4. en 4.2.2.3.)
