# Rapport de contrôle d'installations électriques à basse et à très basse tension

**DATE DU CONTRÔLE** ADRESSE DU CONTRÔLE 21/06/2022 Rue de Thisnes 23 - 4280 Crehen

TYPE DE CONTRÔLE Visite de contrôle vente ancienne installetion (8.4.2.)

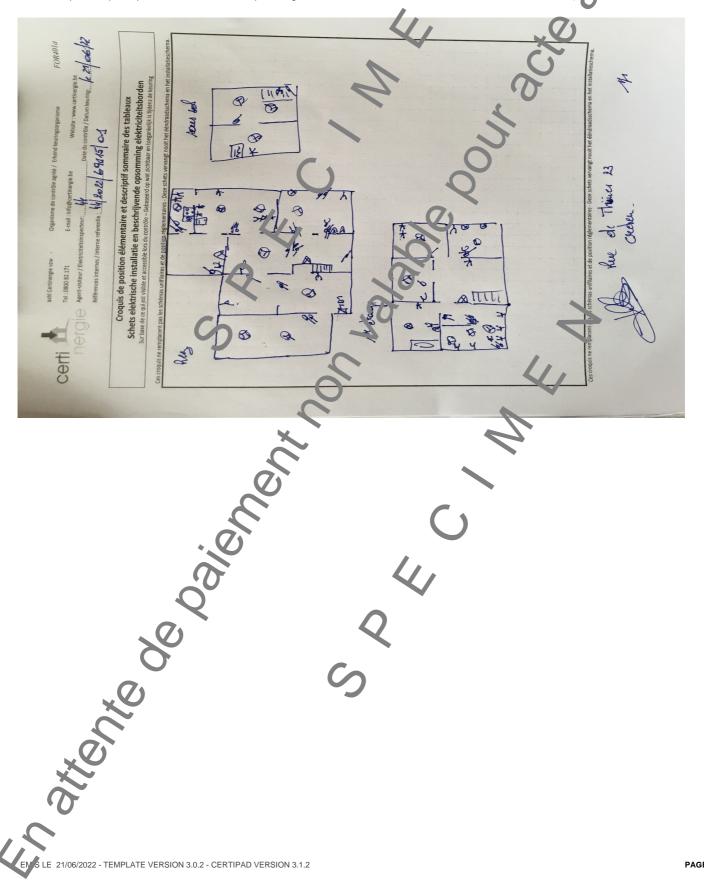
Croquis de position élémentaire et descriptif sommaire des tableaux

sur base de ce qui est visible et accessible lors du contrôle Note : ces croquis ne remplacent pas les schémas unifilaires et de position réglementaires
