## Rapport de contrôle d'installations électriques à basse et à très basse tension

RÉF: 28/2022/72320/01:1

DATE DU CONTRÔLE 15/07/2022  
ADRESSE DU CONTRÔLE Rue de l'Eglise 15 - 4570 Marchin

AGENT VISITEUR Loïc Giltay  
TYPE DE CONTRÔLE Visite de contrôle vente ancienne installation (8.4.2.)

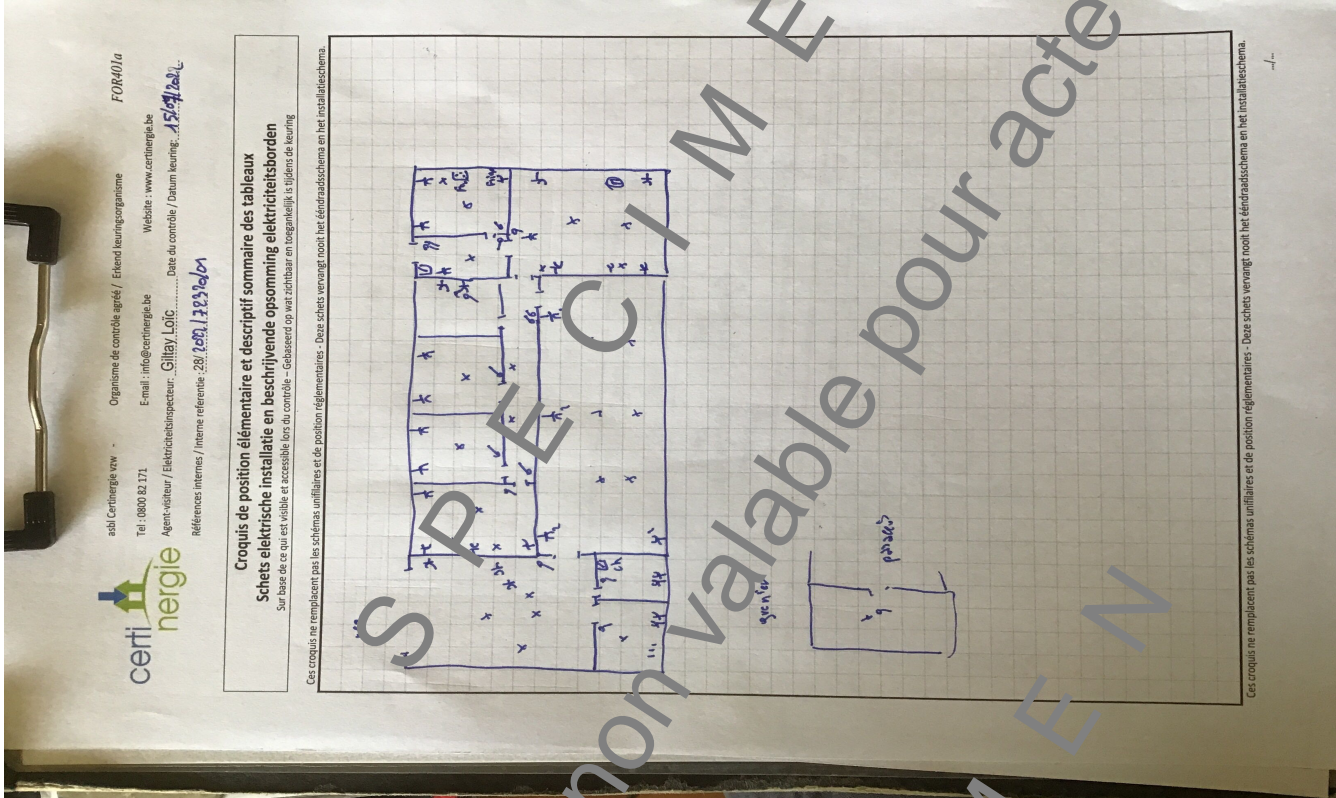
#### Croquis de position élémentaire et descriptif sommaire des tableaux

sur base de ce qui est visible et accessible lors du contrôle

Note : ces croquis ne remplacent pas les schémas unifilaires et de position réglementaires
