Rapport N° 84.210 Original

Installation électriques à basse tension et à très basse tension (Livre 1 AR 8/9/2019) - Direction générale de l'énergie

**Q Lieu du contrôle:** RUE EMILE GODFRIND 32 F 5300 ANDENNE Belgique

1 Type de contrôle: Visite périodique (Livre 1 6.5)

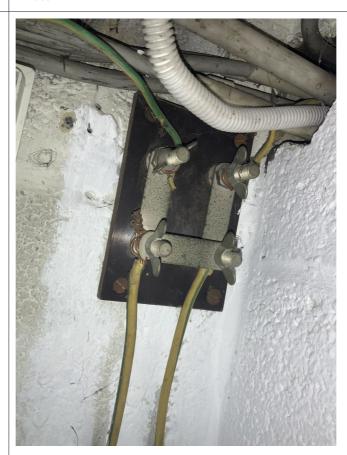
Le sectionneur ne permet pas de scinder les piquets et l'installation.

Placer un sectionneur de terre pour permettre de scinder les piquets et l'installation.

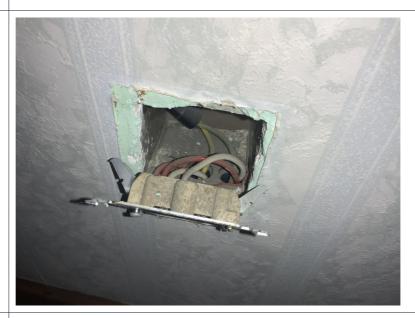
Prises sans terre à remplacer par des prises avec broches de terre et sécurité enfant. Terre présente dans l'installation.

I. Appareil	lage	
	Prévoir des prises de courant conformes à la NBN C61-112 avec contact de terre et sécurité enfants.	L1: 1.4.2.3.; 4.2.2.3.; 5.3.5.2.; L3: 1.4.2.3.; 4.2.2.2.

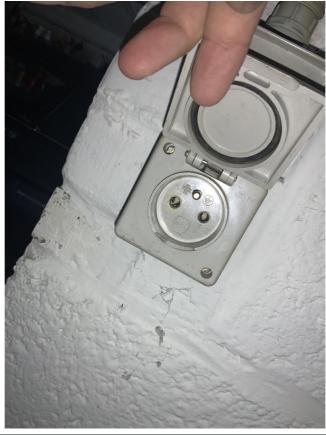
Prises sans protection enfant à remplacer
