## Procès-verbal de contrôle d'une installation électrique en BT et TBT

### NON CONFORME

#### Adresse de l'installation

Visite de contrôle d'une installation domestique selon (AR 08/09/2019) - RGIE Livre 1 - 6.5. et 4.2.4.3.

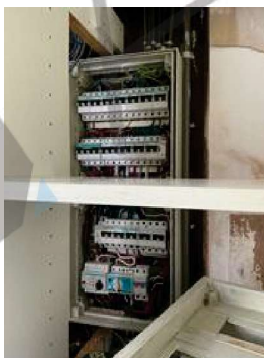
Image du tableau de repartition et de manoeuvre:

- I1.01 Le schéma unifilaire de l'installation n'est pas présent. (Livre 1 Section 2.12 - 2.13 et 3.1.2)
- I1.02 Le schéma unifilaire de l'installation ne correspond pas à la réalité. (Livre 1 Section 2.12 - 2.13 et 3.1.2 )

- I2.02 La valeur de la résistance d'isolement d'un ou plusieurs circuit(s) est insuffisante, celle-ci doit être au minimum de 0,5 Mohm. (Livre 1 Sous-section 6.4.5.1.)

- I3.08 Un raccord démontable (sectionneur de terre) doit toujours être facilement accessible. (Livre 1 Sous-sections 5.1.5.1. et 5.4.3.5.)
- I6.03 L'intensité nominale du dispositif de protection à courant différentiel-résiduel doit être adaptée au dispositif de protection contre les surintensités (Livre 1 Section 4.4.1.)

- N21 Les équipotentielles principales sont en attente de raccordement.
- N29 Au moment du contrôle, la mesure de terre réglementaire n'a pas pu être effectuée, dès lors, une mesure simplifiée (approximative) a été effectuée provisoirement. Une mesure précise doit être réalisée pour évaluer correctement la résistance de prise de terre. La mesure provisoire a donné la valeur suivante:

☒ **L'installation électrique n'est pas conforme aux prescriptions de l'AR 08/09/2019 - RGIE Livre 1.** Une visite complémentaire est à exécuter par le même organisme avant le 1/7/2027. Les travaux nécessaires pour faire disparaître les infractions constatées au moment de la visite de contrôle périodique sont exécutés sans retard et toutes les mesures adéquates sont prises pour qu'en cas de maintien en service de l'installation, lesdites infractions ne constituent pas un danger pour les personnes et les biens.
