# Asbestinventarisatetest

Adrinkhovenlaan 165/001L, 2150 Borsbeek

Attestnummer : 20241117-000172.000

## Zone 1: Hoofdgebouw

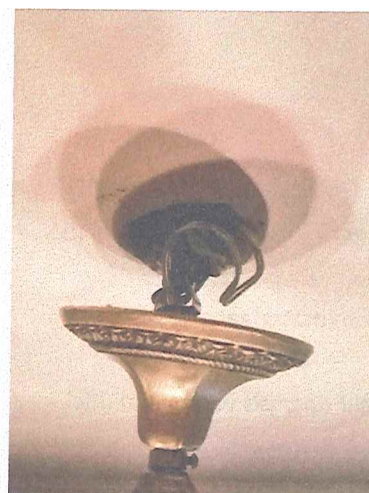
## Fiche 3: gips plafonds

Geen asbest

| # | Type | Referentie | Resultaat |
|---|---|---|---|
| 3.1 | Puntmonster | AHL165B-1L-gips plafond | Geen asbest |

| Bindmiddel van materiaal | Gips - kalk |
| Gebondenheid op basis van bindmiddel | Niet-hechtgebonden |
| Hoeveelheid (oppervlakte - dikte - aantal) | • 80,00 m <sup>2</sup> - 0,80 cm - 1 stuk |
| Opmerking | geen (waarneembare) gips in-situ toepassingen in natte ruimtes |

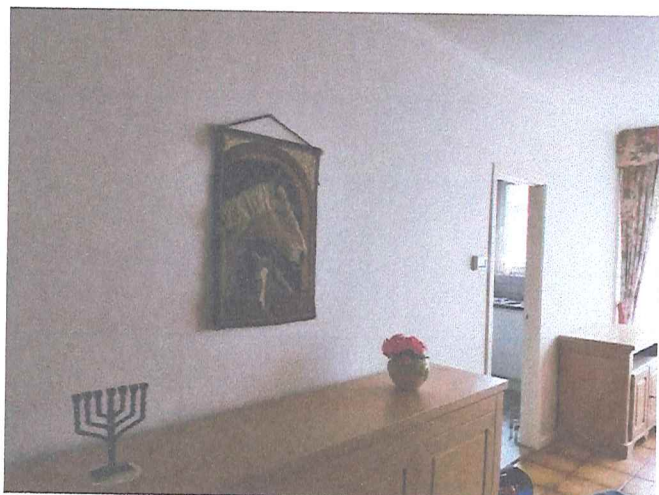
## Fiche 4: gips wanden

Geen asbest

| # | Type | Referentie | Resultaat |
|---|---|---|---|
| 4.1 | Mengmonster | AHL165B-1L-gips wand | Geen asbest |

| Bindmiddel van materiaal | Gips - kalk |
| Gebondenheid op basis van bindmiddel | Niet-hechtgebonden |
| Hoeveelheid (oppervlakte - dikte - aantal) | • 125,00 m <sup>2</sup> - 0,80 cm - 1 stuk |
