Asbestinventarisatetest

Antwerpsesteenweg 118/101, 2660 Antwerpen

Attestnummer : 20230627-000470.000

Uitgegeven op : 27.06.2023

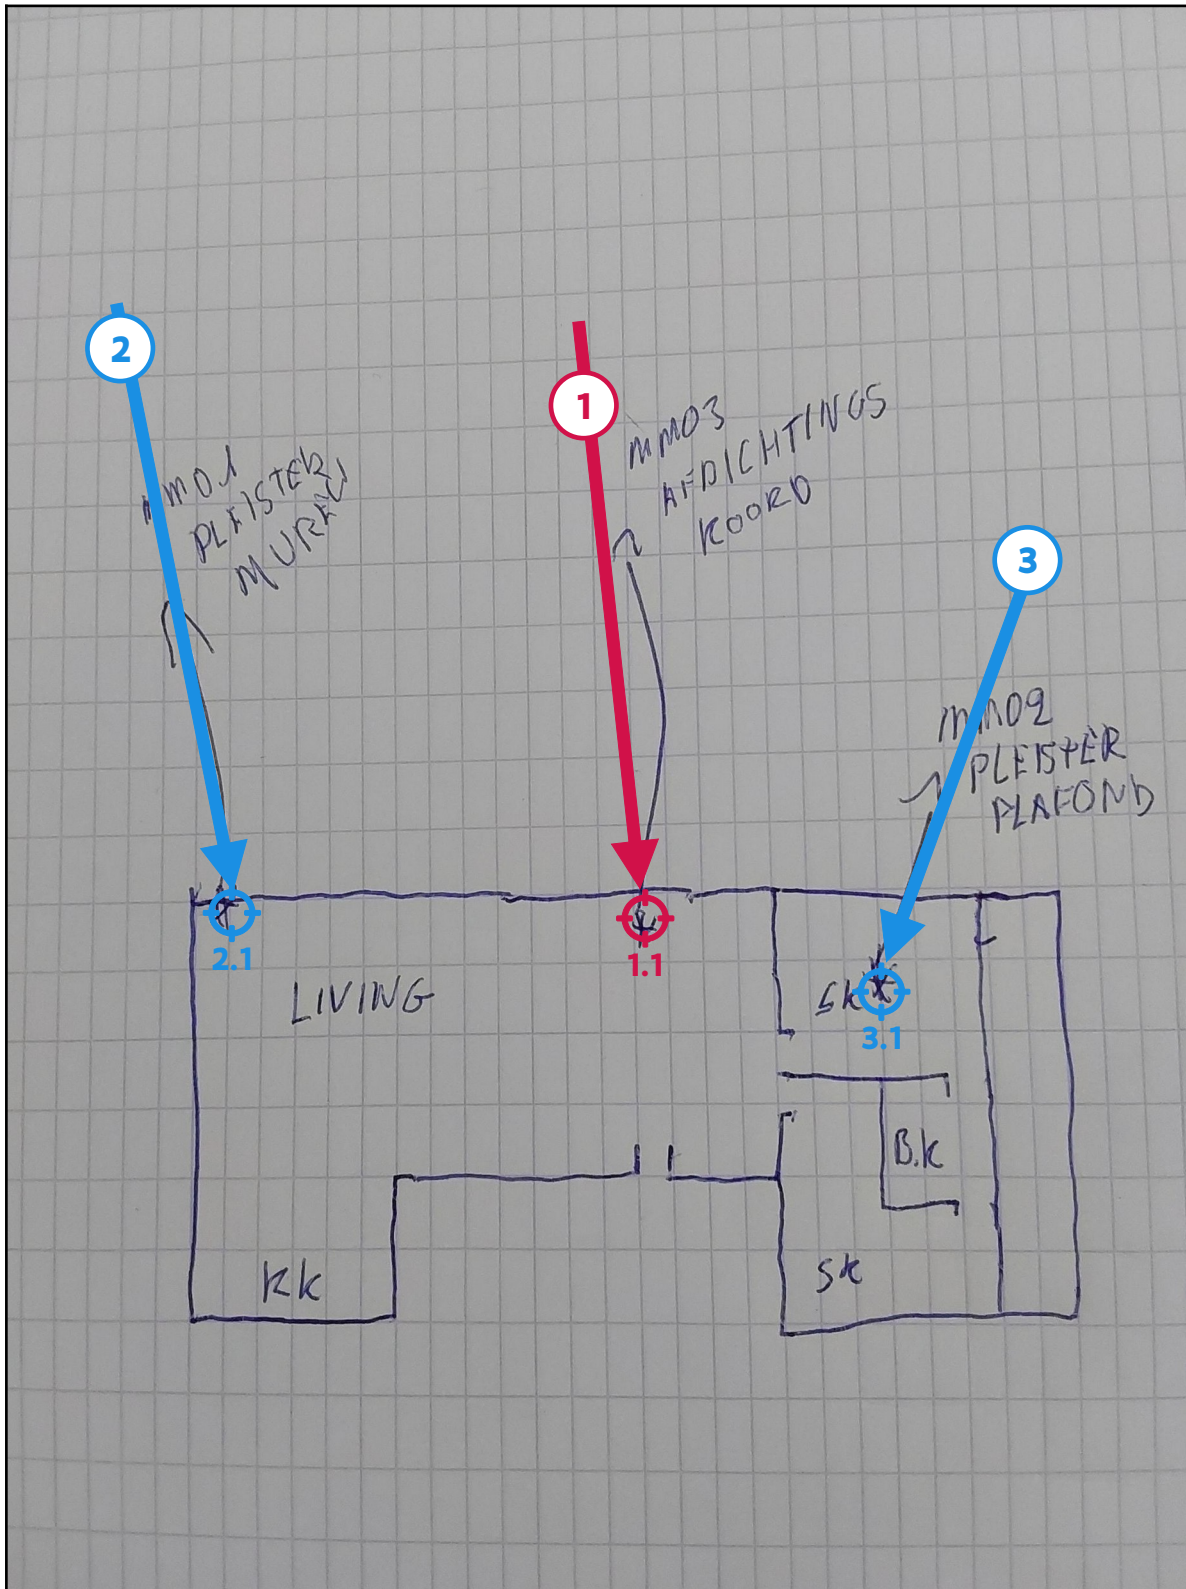
Plan 1.1: Bus 101

1. Afdichtingskoord kachel	Asbestmateriaal	Dringend verwijderen
1.1 Code: Mm03	Mengmonster	-
2. Pleister muren	Geen asbest	-
2.1 Code: Mm01	Mengmonster	-
3. Pleister plafond	Geen asbest	-
3.1 Code: Mm02	Mengmonster	-

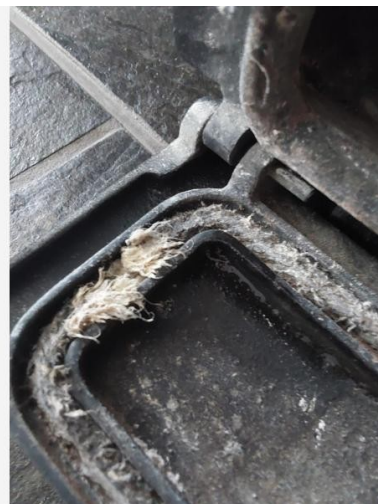
Conclusie

Het asbestmateriaal valt onder de mijlpaal van 2034.

Eindbeoordeling materiaalrisico	Hoog materiaalrisico en/of hoge kans op vezelvrijgave
---------------------------------	---

Gebondenheid	Categorie 3: niet-hechtgebonden met weinig of geen matrix
Asbestsoort (vezeltype)	Alleen chrysotiel
Asbestconcentratie	Hoog ($\geq 50\%$)
Afschermingsgraad van het gehele materiaal	Geheel of deels (ook) vrij aan de binnenlucht
Toestand van het materiaal	Zwaar beschadigd, zwaar verweerd

#	Type	Referentie	Resultaat
1.1	Mengmonster	Mm03	Chrysotiel

Beschrijving	Afdichtingskoord kachel
Omgeving	Binnen
Primaire drager	Ruimteverwarming
Asbestmateriaal	Koord, lint, band, strip
Bindmiddel van asbestmateriaal	Weinig of geen bindmiddel (textiel, bevloeking, ...)
Gebondenheid op basis van bindmiddel	Niet-hechtgebonden
Hoeveelheid (lengte - omtrek - aantal)	• 1,00 m - 1,00 cm - 1 stuk
Totale oppervlakte	0,01 m ²

Eenvoudig bereikbaar	Ja
Bevestigingswijze	<ul style="list-style-type: none">• Geklemd
Identificatiemethode	Vaststelling met monstername
Destructieve handeling voor identificatie	Nee

Dringend verwijderen

- Scherm in afwachting van verwijdering het asbestmateriaal af van luchtstromingen en verstoring: bijvoorbeeld door het te verpakken, te fixeren, af te dekken, signalisatie - afbakening aan te brengen, ...
- Verwijder dit asbestmateriaal zo snel mogelijk. Volg de toestand goed op.

- Eenvoudige handelingen: mag via doe-het-zelf of door werknemer(s) met opleidingsattest eenvoudige handelingen
Eenvoudig verwijderbaar

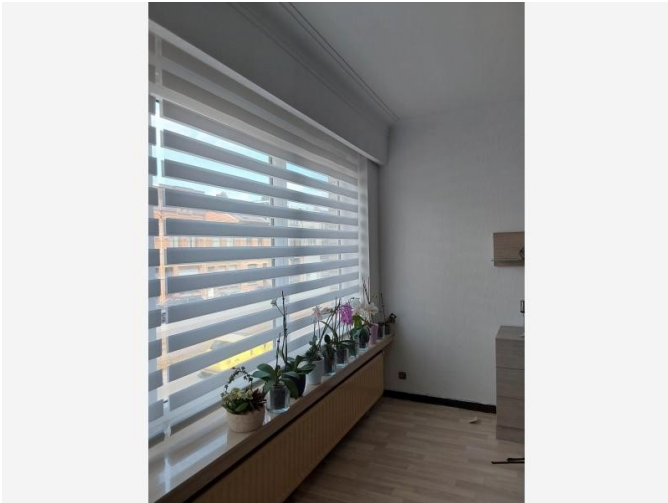
Geen asbest

#	Type	Referentie	Resultaat
2.1	Mengmonster	Mm01	Geen asbest

Beschrijving	Pleister muren
Omgeving	Binnen
Primaire drager	Binnenwand
Bindmiddel van materiaal	Gips - kalk

Gebondenheid op basis van bindmiddel	Niet-hechtgebonden
Hoeveelheid (oppervlakte - dikte - aantal)	• 440,00 m ² - 1,00 cm - 1 stuk
Totaal volume	4,40 m ³
Identificatiemethode	Vaststelling met monstername
Destructieve handeling voor identificatie	Nee
