Asbestinventarisatetest

Michel Willemslaan 110/201, 2610 Antwerpen

Attestnummer : 20231017-000166.000

Uitgegeven op : 17.10.2023

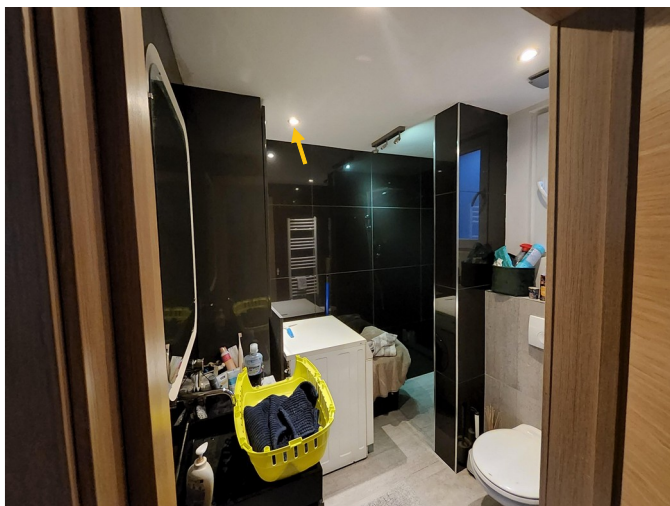
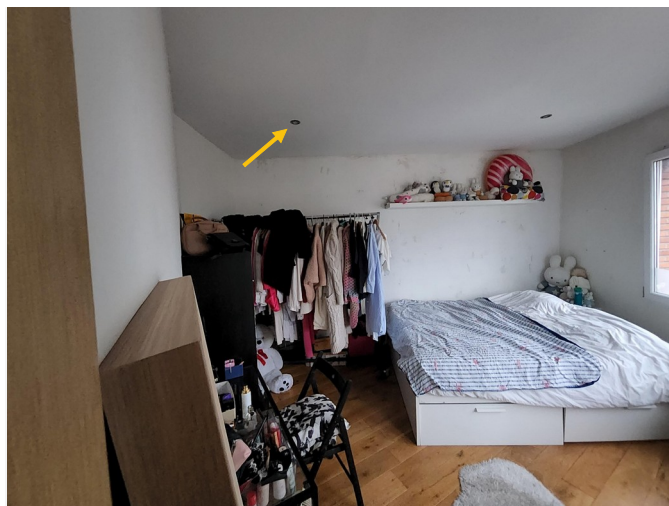
Fiche 1: Pleisterwerk plafond

Geen asbest

Conclusie

Beschrijving	Pleisterwerk plafond
Omgeving	Binnen
Identificatiemethode	Vaststelling zonder monstername
Destructieve handeling voor identificatie	Nee

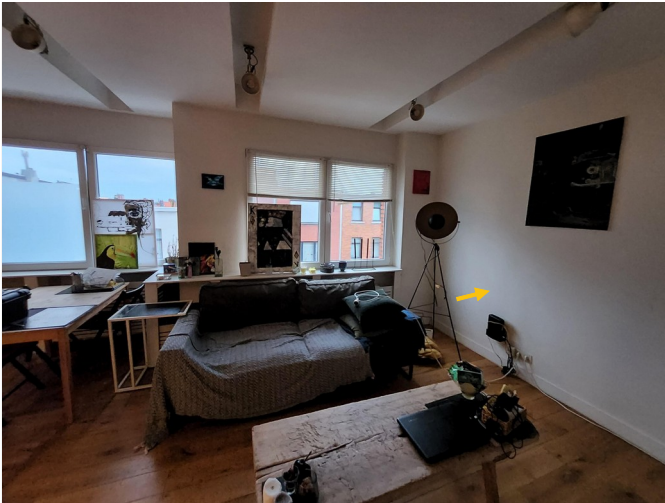
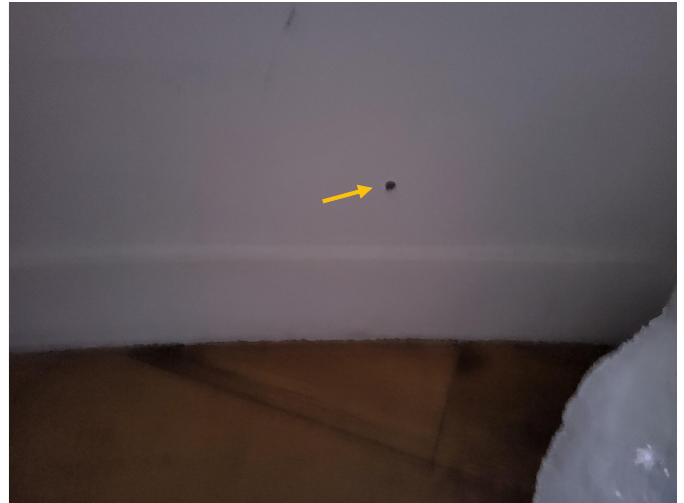
Fiche 2: Pleisterwerk binnenmuren

Geen asbest

Conclusie

#	Type	Referentie	Resultaat
2.1	Mengmonster	1	Geen asbest

Beschrijving	Pleisterwerk binnenmuren
Omgeving	Binnen
Primaire drager	Binnenwand
Bindmiddel van materiaal	Gips - kalk

Gebondenheid op basis van bindmiddel	Niet-hechtgebonden
Hoeveelheid (oppervlakte - dikte - aantal)	• 120,00 m ² - 3,00 cm - 1 stuk
Totaal volume	3,60 m ³
Identificatiemethode	Vaststelling met monstername
Destructieve handeling voor identificatie	Nee
