Asbestinventarisatetest

Jacob le Mairestraat 8/402, 2020 Antwerpen

Attestnummer : 20240107-000104.000

Uitgegeven op : 07.01.2024

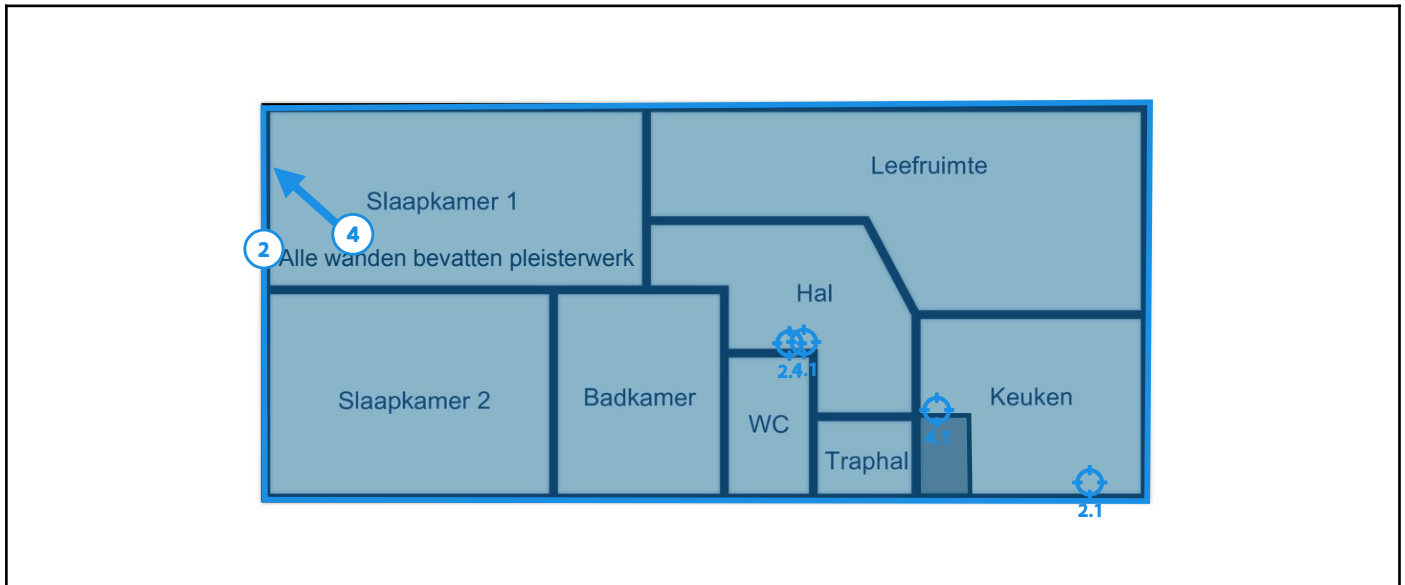
Plan 1.2: Pleisterwerk plafond en wand

Beschrijving	Type	Actie
2. Pleisterwerk - Plafond - Volledig appartement	Geen asbest	-
2.1 Code: MM02	Mengmonster	-
4. Pleisterwerk - Wand - Volledig appartement	Geen asbest	-
4.1 Code: MM01	Mengmonster	-

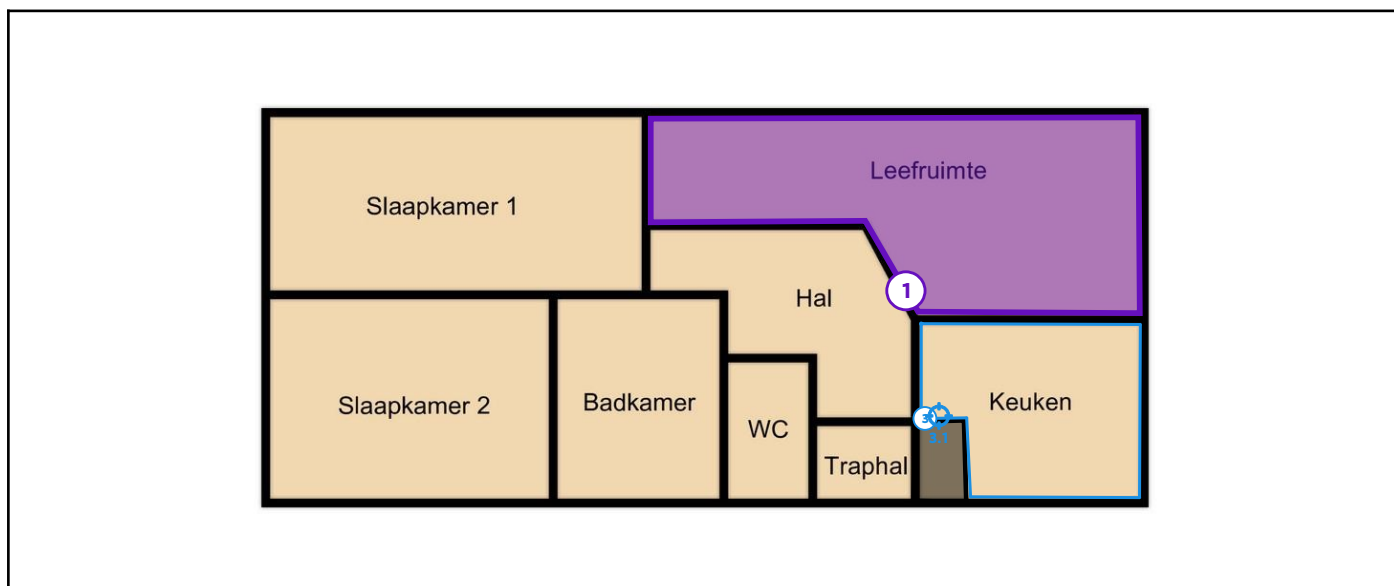
Plan 1.3: Vals Plafond en Tegellijm

Beschrijving	Type	Actie
1. Vals Plafond - Isomo plafondtegels - Leefruimte	Advies	-
3. Tegellijm - wand - keuken	Geen asbest	-
3.1 Code: MM03	Puntmonster	-

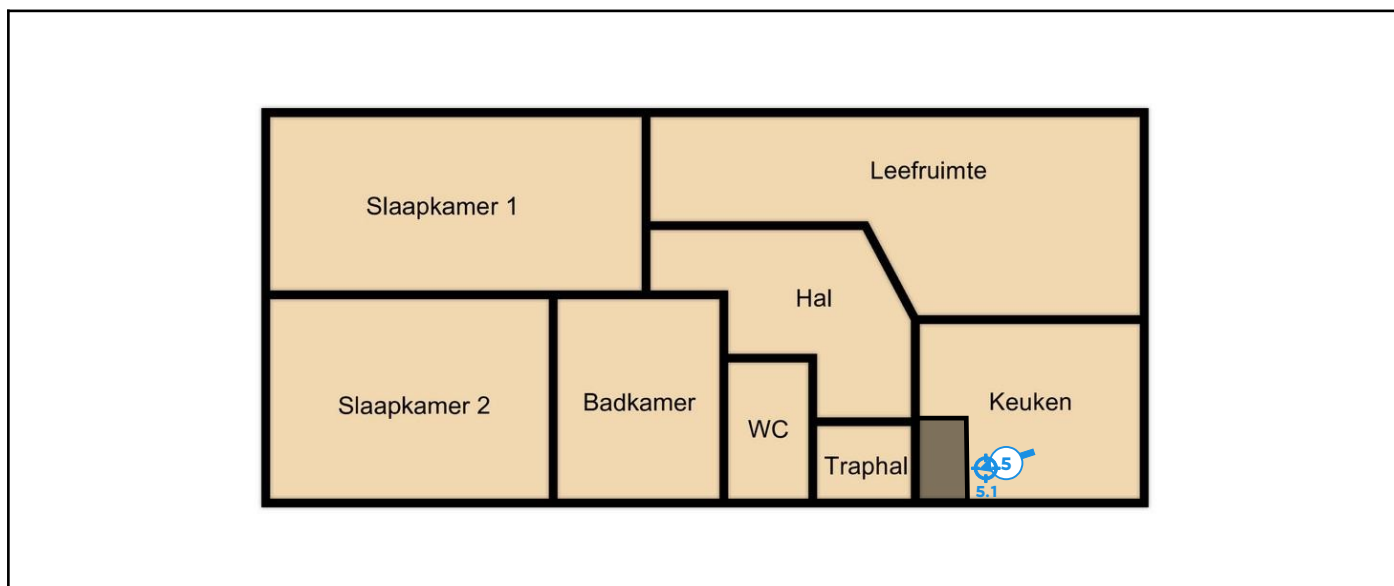
Plan 1.4: Coating - Spoelbak

Beschrijving	Type	Actie
5. Coating - spoelbak - keuken	Geen asbest	-
5.1 Code: MM04	Puntmonster	-

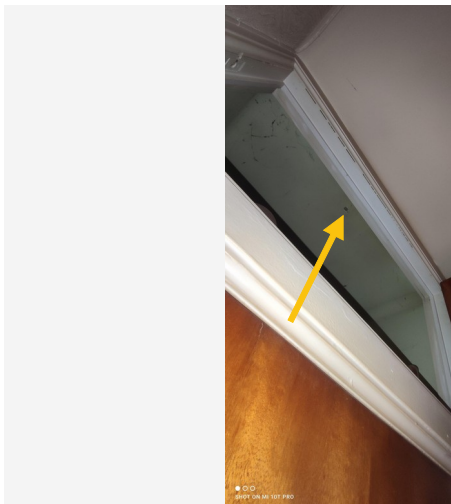
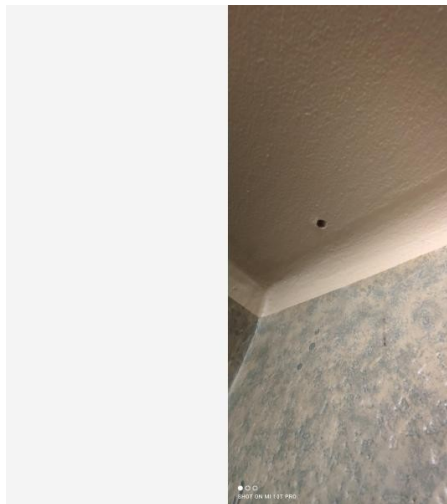
Fiche 1: Vals Plafond - Isomo plafondtegels - Leefruimte

De plafond van de leefruimte is voorzien van ismo plafond tegels, waarbij de mogelijkheid bestaat dat er achter deze materialen asbesthoudende stoffen aanwezig zijn.

Identificatiemethode	Vaststelling & expertise (niet-asbestverdacht)
----------------------	--

Geen asbest

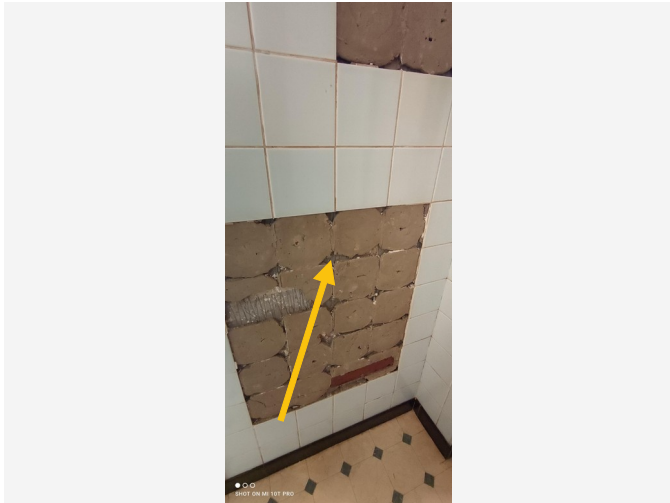
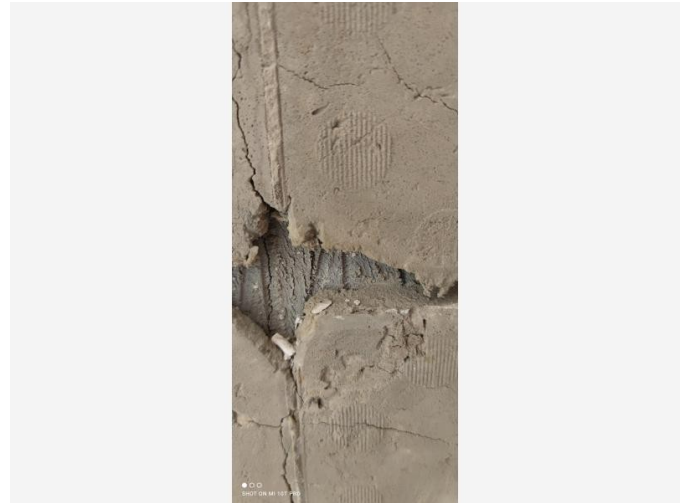
#	Type	Referentie	Resultaat
2.1	Mengmonster	MM02	Geen asbest

Beschrijving	Pleisterwerk - Plafond - Volledig appartement
Omgeving	Binnen
Primaire drager	Plafond
Bindmiddel van materiaal	Gips - kalk

Gebondenheid op basis van bindmiddel	Niet-hechtgebonden
Hoeveelheid (oppervlakte - dikte - aantal)	• 60,00 m ² - 1,00 cm - 1 stuk
Totaal volume	0,60 m ³
Identificatiemethode	Vaststelling met monstername
Destructieve handeling voor identificatie	Nee

Geen asbest

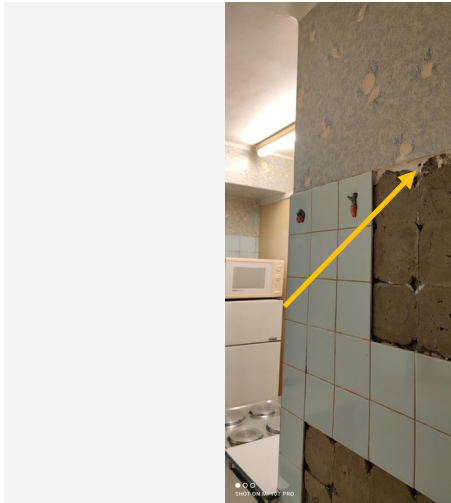
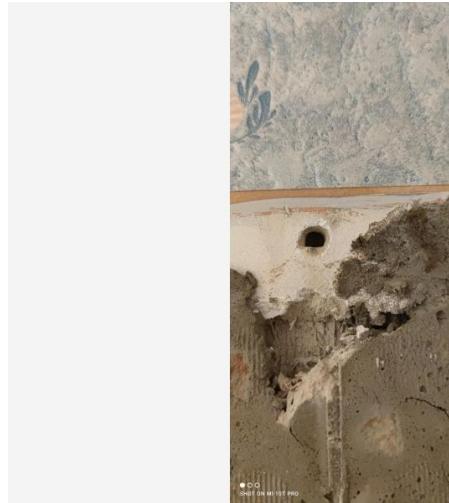
#	Type	Referentie	Resultaat
3.1	Puntmonster	MM03	Geen asbest

Beschrijving	Tegellijm - wand - keuken
Omgeving	Binnen
Primaire drager	Binnenwand
Bindmiddel van materiaal	Cement

Gebondenheid op basis van bindmiddel	Hecht
Hoeveelheid (gewicht - aantal)	• 50,00 kg - 1 stuk
Totaal gewicht	50,00 kg
Identificatiemethode	Vaststelling met monstername
Destructieve handeling voor identificatie	Nee

Geen asbest
