Asbestinventarisatetest

Louis Mastplein 22, 2660 Antwerpen

Attestnummer : 20240106-000091.000

Uitgegeven op : 06.01.2024

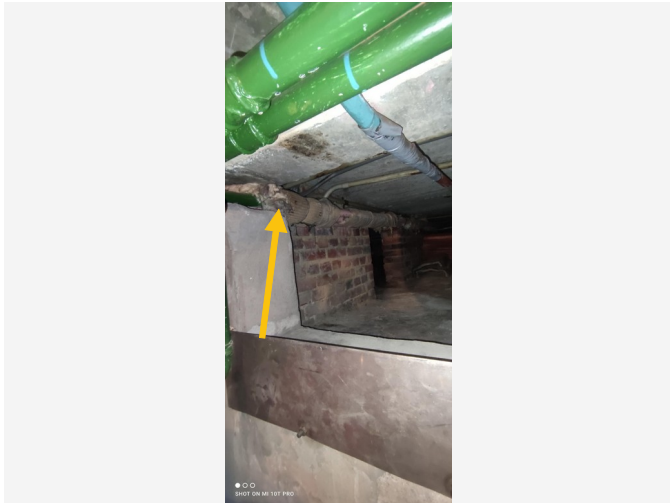
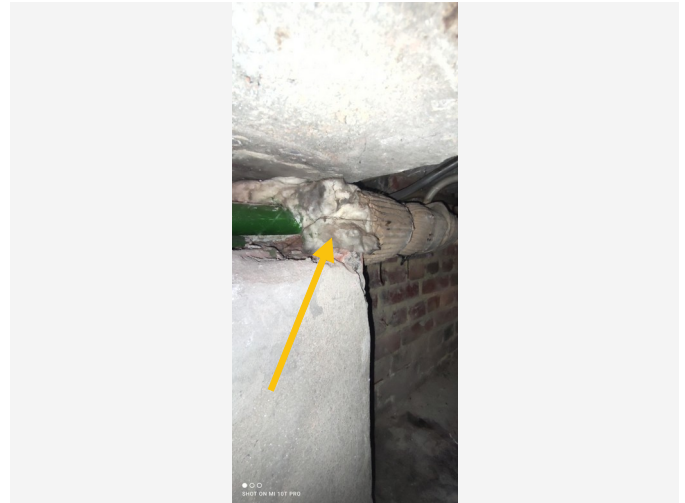
Fiche 4: Buisisolatie - Kelder

Geen asbest

#	Type	Referentie	Resultaat
4.1	Mengmonster	MM04	Geen asbest

Beschrijving	Buisisolatie - Kelder
Omgeving	Binnen
Primaire drager	HVAC infrastructuur en uitrusting
Bindmiddel van materiaal	Gips - kalk
