# Asbestinventarisatetest

Oxfordstraat 9, 2620 Hemiksem

Attestnummer : 20240113-000114.000

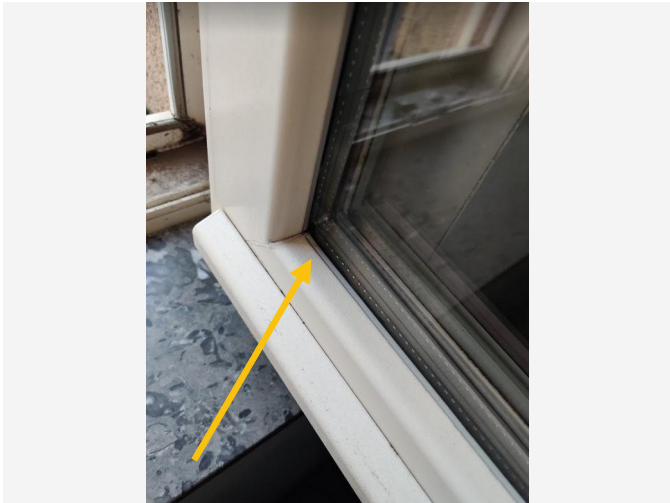
Vrije foto

Het buitenschrijnwerk werd recent vernieuwd.

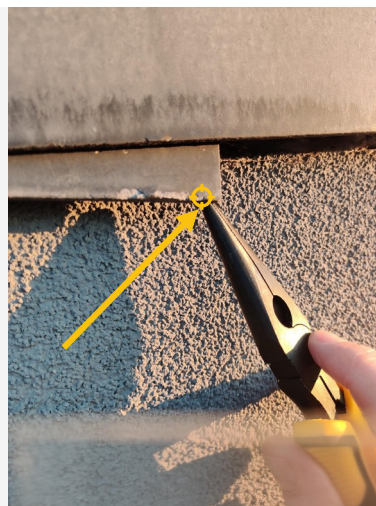
## Fiche 4: Leien

Geen asbest

| # | Type | Referentie | Resultaat |
|---|---|---|---|
| 4.1 | Puntmonster | Staal3 | Geen asbest |

| Beschrijving | Leien |
| Primaire drager | Wand buitenschil |

| Bindmiddel van materiaal | Cement |
| Hoeveelheid (oppervlakte - aantal) | <ul style="list-style-type: none"> <li>• 40,00 m<sup>2</sup> - 1 stuk</li> </ul> |

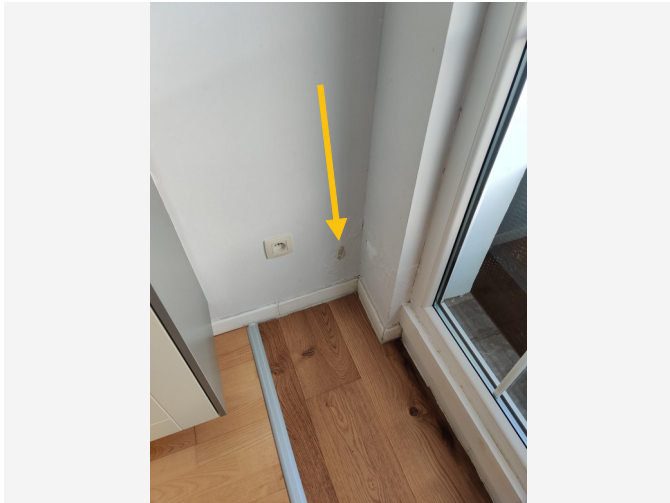
## Fiche 6: Pleisterwerk muren

Geen asbest

| # | Type | Referentie | Resultaat |
|---|---|---|---|
| 6.1 | Mengmonster | staal1 | Geen asbest |

| Beschrijving | Pleisterwerk muren |

| Bindmiddel van materiaal | Gips - kalk |
| Hoeveelheid (oppervlakte - dikte - aantal) | <ul style="list-style-type: none"> <li>• 275,00 m<sup>2</sup> - 3,00 cm - 1 stuk</li> </ul> |
