Asbestinventarisatetest

Waastrandstraat 10, 2660 Antwerpen

Attestnummer : 20240227-000433.000

Uitgegeven op : 27.02.2024

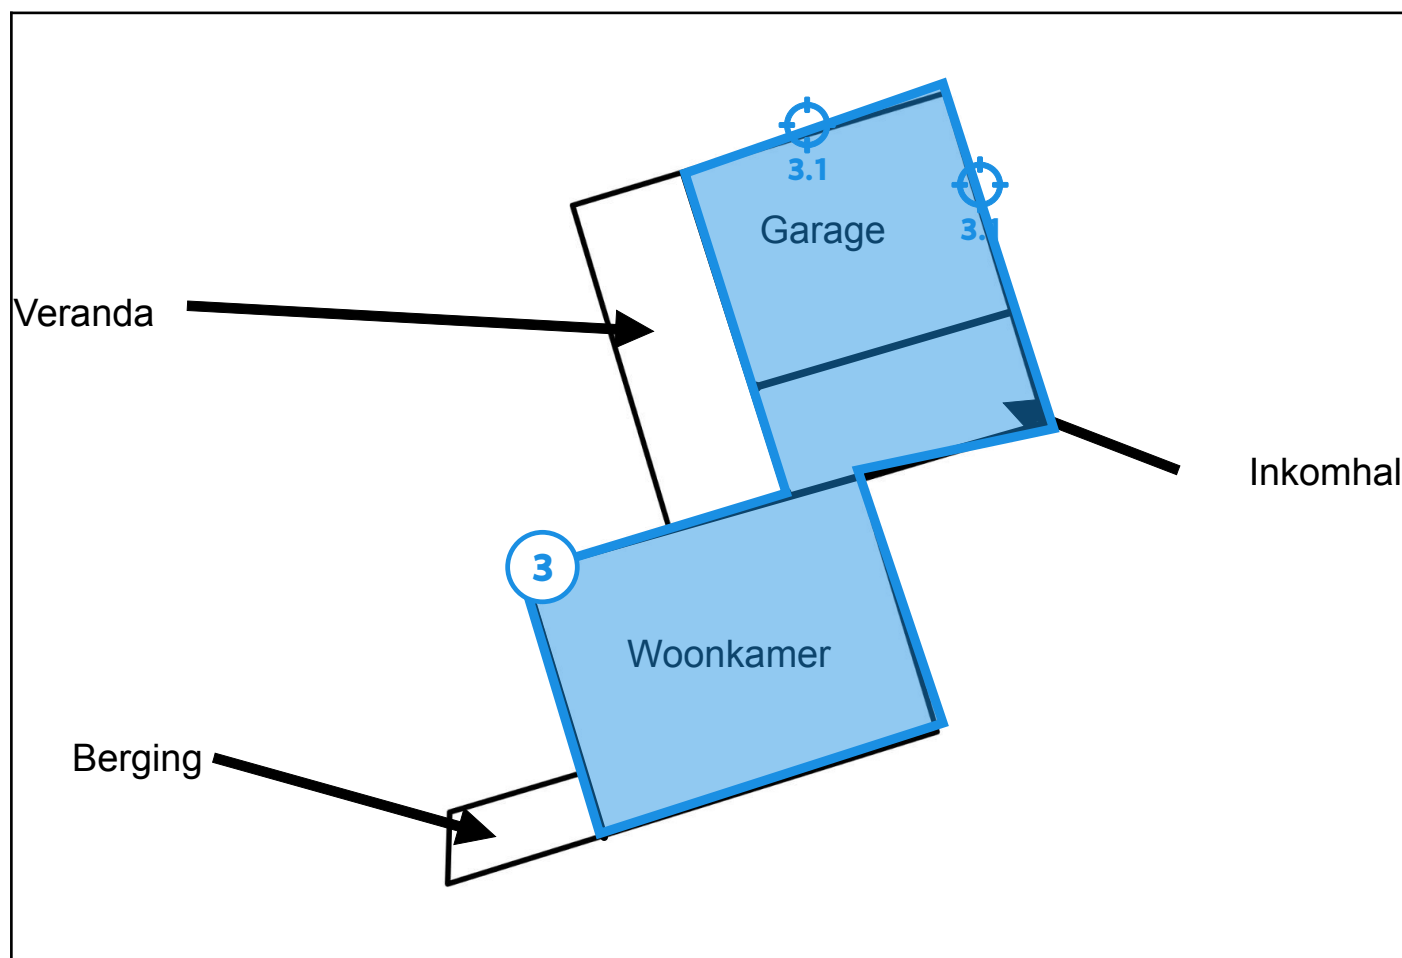
Plan 1.1: Gelijkvloers

Beschrijving	Type	Actie
3. Pleisterwerk	Geen asbest	-
3.1 Code: MM01	Mengmonster	-

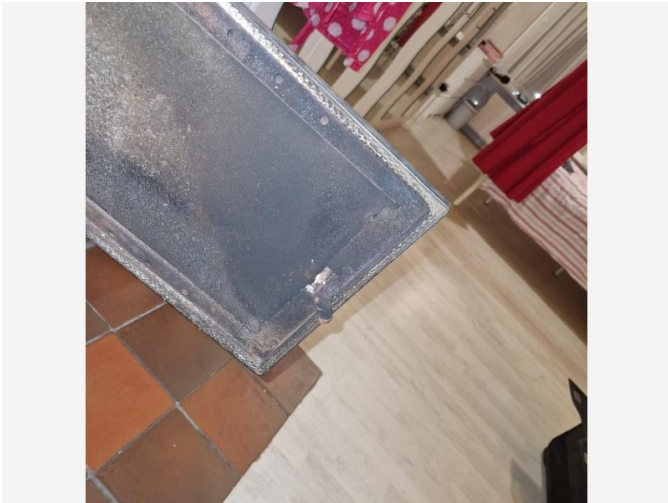
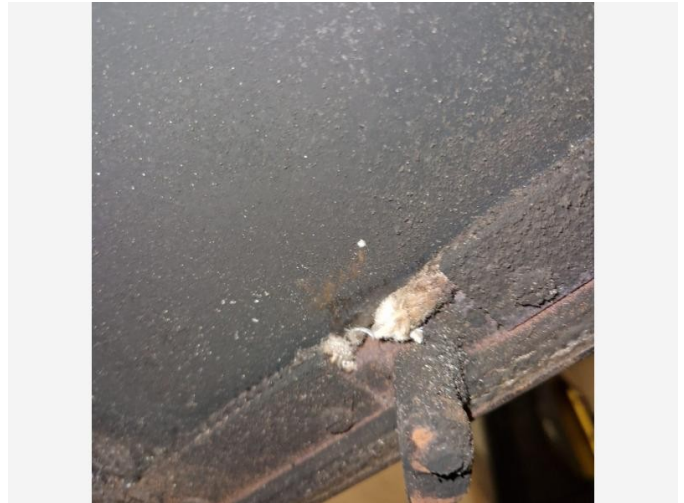
Overzichtsfoto

Detailfoto

Geen asbest

#	Type	Referentie	Resultaat
1.1	Puntmonster	MM03	Geen asbest

Beschrijving	koord
Omgeving	Binnen
Primaire drager	Koord

Bindmiddel van materiaal	Weinig of geen bindmiddel (textiel, bevolking, ...)
Gebondenheid op basis van bindmiddel	Niet-hechtgebonden
Hoeveelheid (oppervlakte - dikte - aantal)	• 1,00 m ² - 1,00 cm - 1 stuk
Totaal volume	0,01 m ³
Identificatiemethode	Vaststelling met monstername
Destructieve handeling voor identificatie	Nee

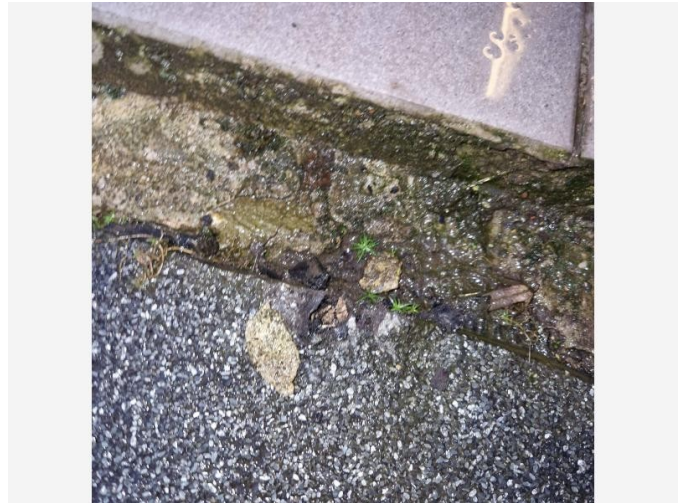
Fiche 2: roofing

Overzichtsfoto

Detailfoto

Geen asbest

#	Type	Referentie	Resultaat
2.1	Puntmonster	MM02	Geen asbest

Beschrijving	roofing
Omgeving	Buiten
Primaire drager	Plat dak
Bindmiddel van materiaal	Bitumen (roofing, teer, asfalt)

Gebondenheid op basis van bindmiddel	Hecht
Hoeveelheid (oppervlakte - aantal)	• 20,00 m ² - 1 stuk
Totale oppervlakte	20,00 m ²
Identificatiemethode	Vaststelling met monstername
Destructieve handeling voor identificatie	Nee

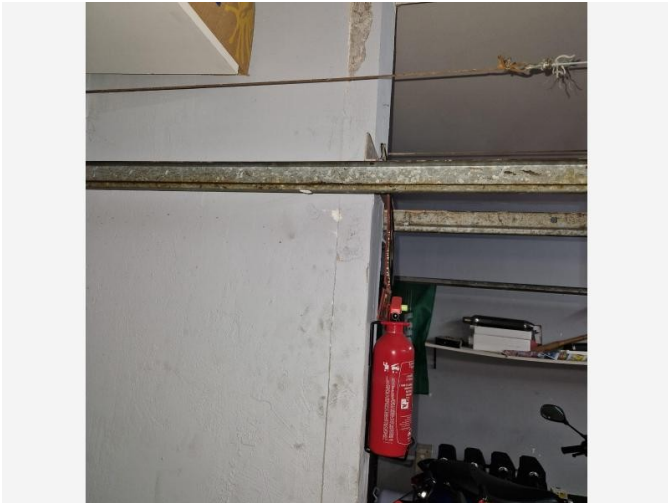
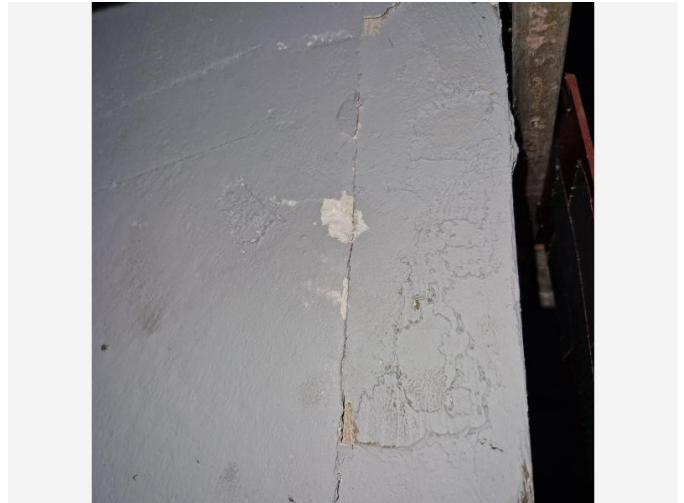
Overzichtsfoto

Detailfoto

Geen asbest

#	Type	Referentie	Resultaat
3.1	Mengmonster	MM01	Geen asbest

Beschrijving	Pleisterwerk
Omgeving	Binnen
Primaire drager	Binnenwand

Bindmiddel van materiaal	Gips - kalk
Gebondenheid op basis van bindmiddel	Niet-hechtgebonden
Hoeveelheid (oppervlakte - dikte - aantal)	• 260,00 m ² - 1,00 cm - 1 stuk
Totaal volume	2,60 m ³
Identificatiemethode	Vaststelling met monstername
Destructieve handeling voor identificatie	Nee
