Asbestinventarisatetest

Antwerpsesteenweg 50/D2, 2630 Aartselaar

Attestnummer : 20230328-000279.000

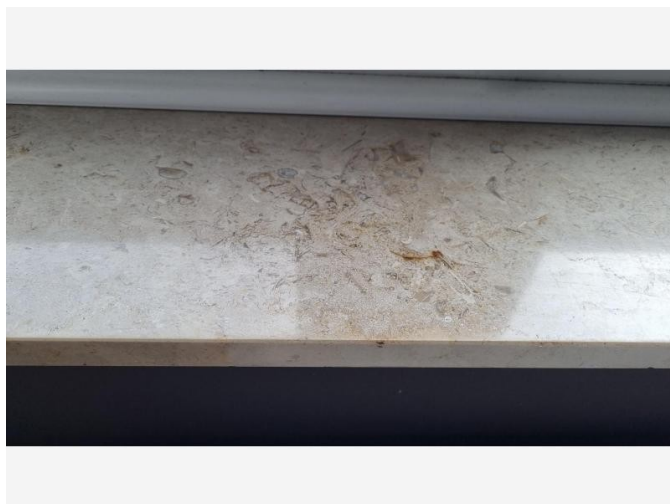
Fiche 3: Venstertablet imitatiemarmer

Geen asbest

#	Type	Referentie	Resultaat
3.1	Puntmonster	staal 000000036108	Geen asbest

Beschrijving	Venstertablet imitatiemarmer
Omgeving	Binnen
Primaire drager	Wandopening verticaal (raam, deur, ...)
Bindmiddel van materiaal	Cement

Gebondenheid op basis van bindmiddel	Hecht
Hoeveelheid (oppervlakte - dikte - aantal)	• 5,00 m ² - 2,00 cm - 1 stuk
Totaal volume	0,10 m ³
Identificatiemethode	Vaststelling met monstername
Destructieve handeling voor identificatie	Nee
