Asbestinventarisatetest

Weerstandlaan 2/304, 2660 Antwerpen

Attestnummer : 20240209-000091.000

Zone 1: Hoofdgebouw

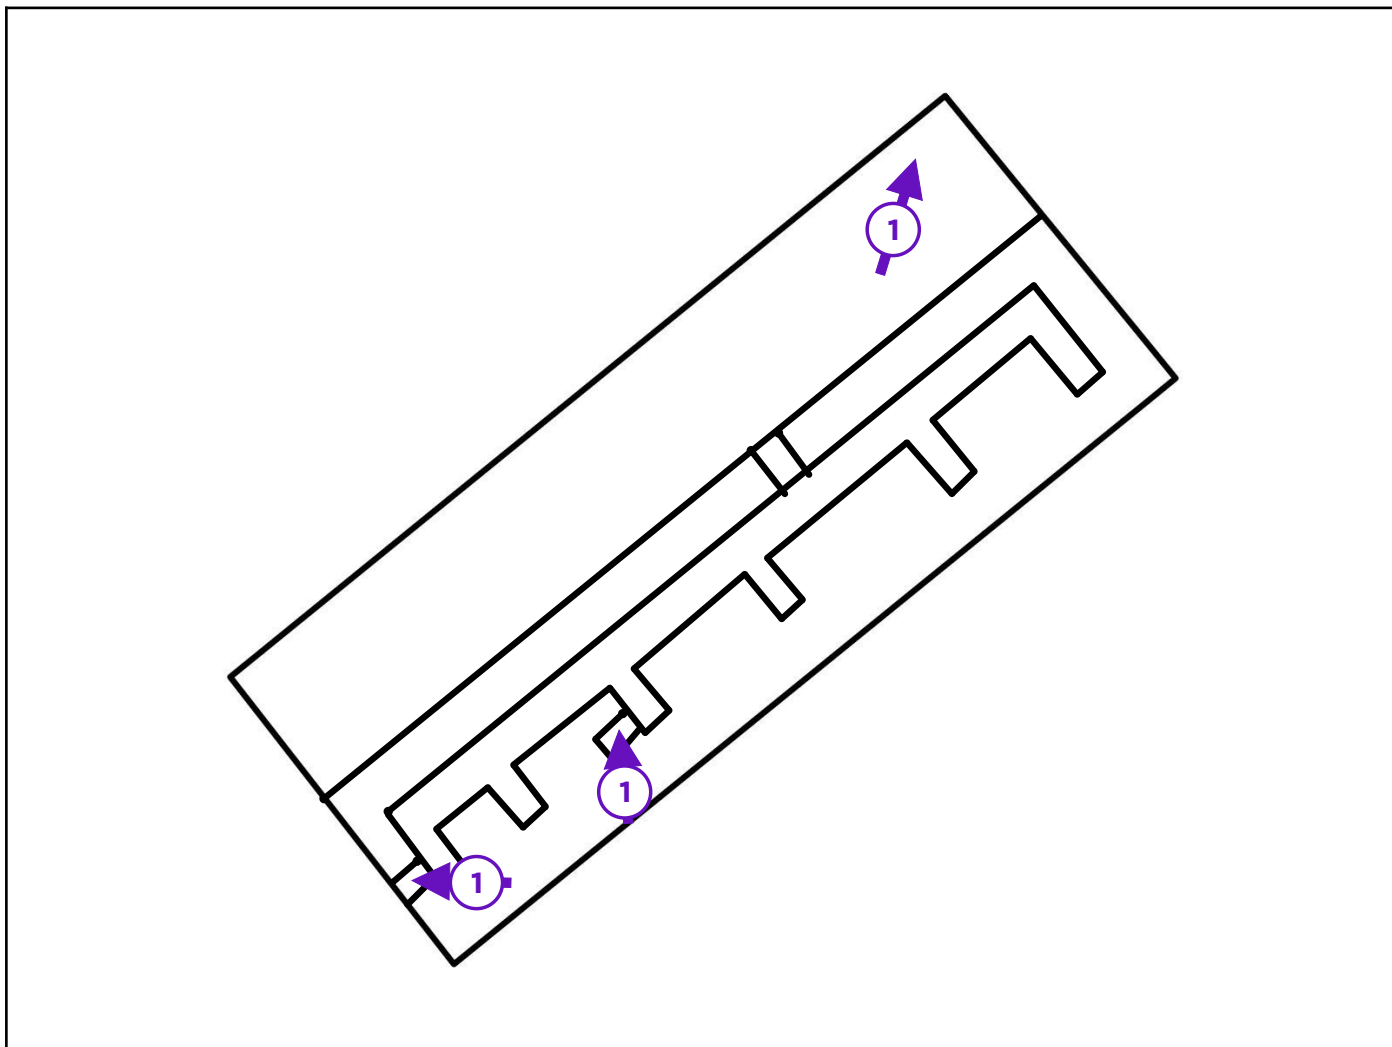
Plan 1.1: Gelijkvloers

Beschrijving	Type	Actie
1. Staanplaats & Kelderbergingen	Advies	-

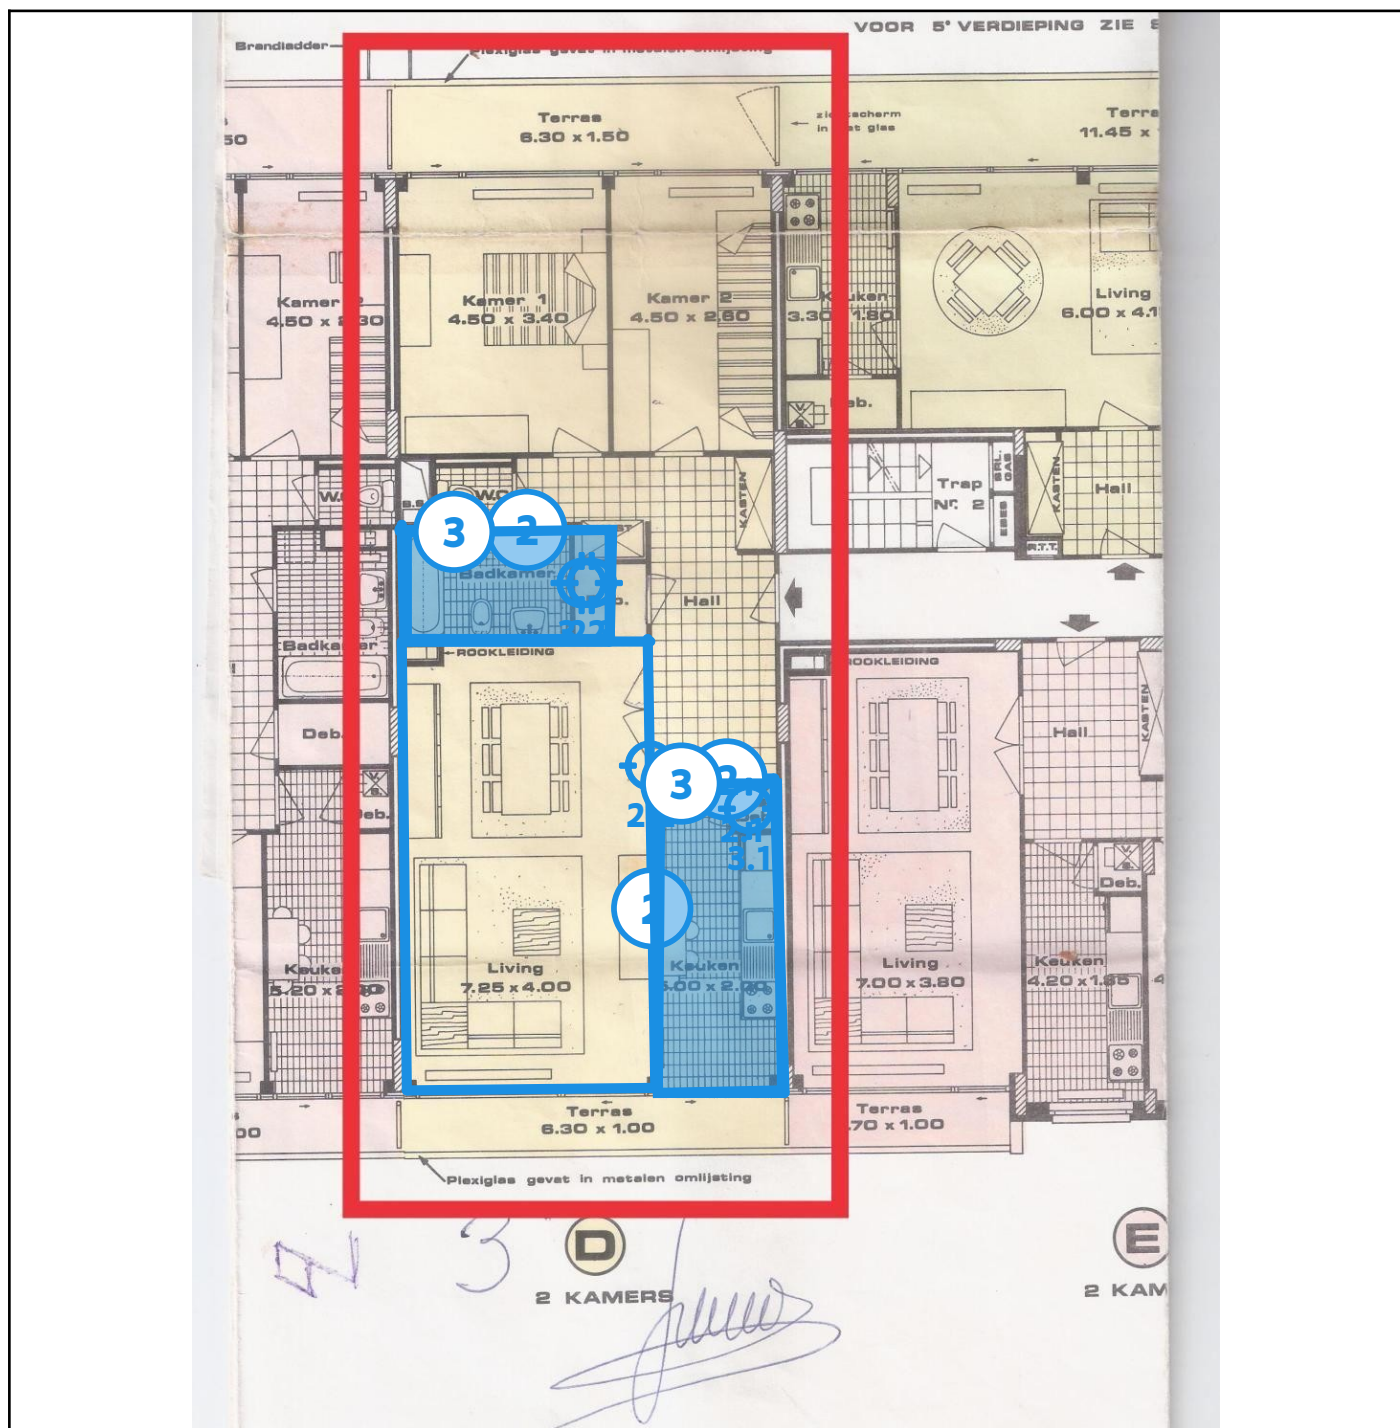
Plan 1.2: Appartement +3

Beschrijving	Type	Actie
2. Pleisterwerk muren	Geen asbest	-
2.1 Code: 1.1 Keuken	Mengmonster	-

2.2 Code: 1.2 Woonkamer	Mengmonster	-
2.3 Code: 1.3 Badkamer	Mengmonster	-
3. Pleisterwerk plafond	Geen asbest	-
3.1 Code: 2.1 Keuken	Mengmonster	-
3.2 Code: 2.2 Badkamer	Mengmonster	-

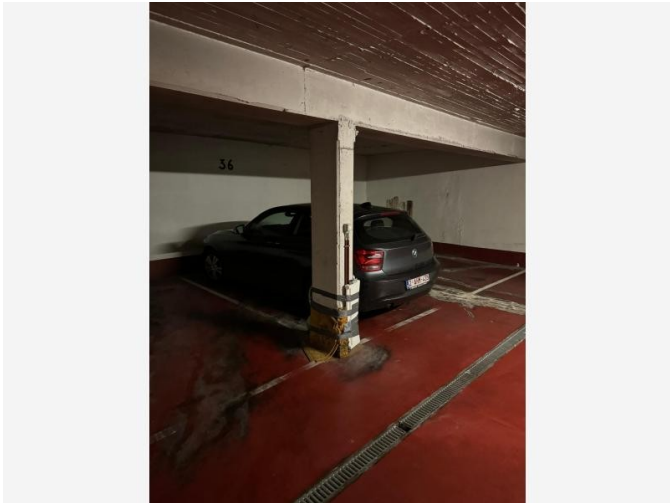
Vrije foto

1 x autostaanplaats (nr. 36) en 2 x kelderbergingen (nr. 5 en nr. 21) behoren toe aan het appartement; geen asbestverdachte toepassingen aangetroffen

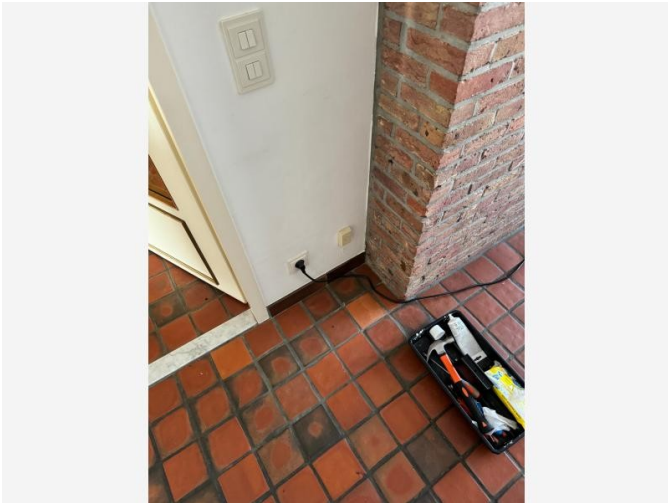
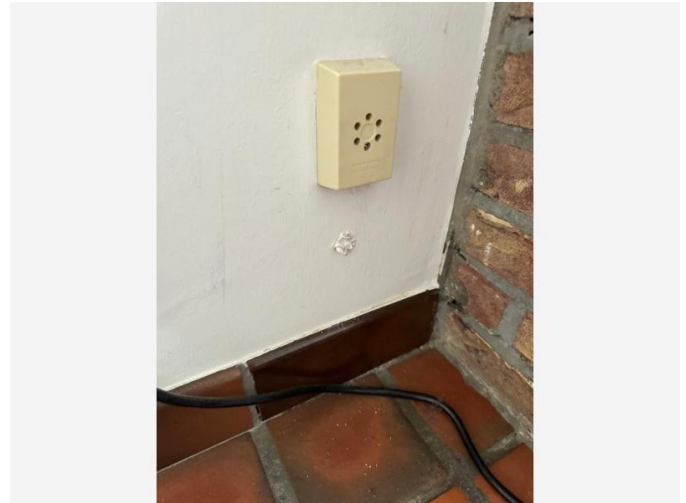
Fiche 2: Pleisterwerk muren

Overzichtsfoto

Detailfoto

Geen asbest

#	Type	Referentie	Resultaat
2.1	Mengmonster	1.1 Keuken	Geen asbest
2.2	Mengmonster	1.2 Woonkamer	Geen asbest
2.3	Mengmonster	1.3 Badkamer	Geen asbest

Primaire drager	Binnenwand
Bindmiddel van materiaal	Gips - kalk
Gebondenheid op basis van bindmiddel	Niet-hechtgebonden
Hoeveelheid (oppervlakte - dikte - aantal)	• 75,00 m ² - 0,50 cm - 1 stuk
Totaal volume	0,375 m ³
Identificatiemethode	Vaststelling met monstername
Destructieve handeling voor identificatie	Nee

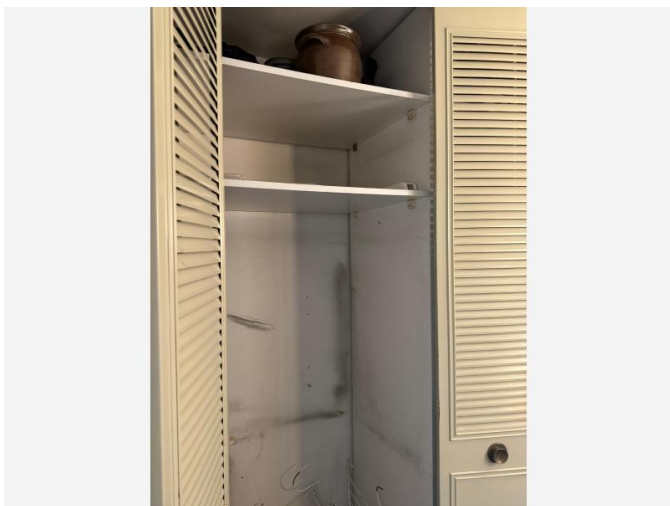
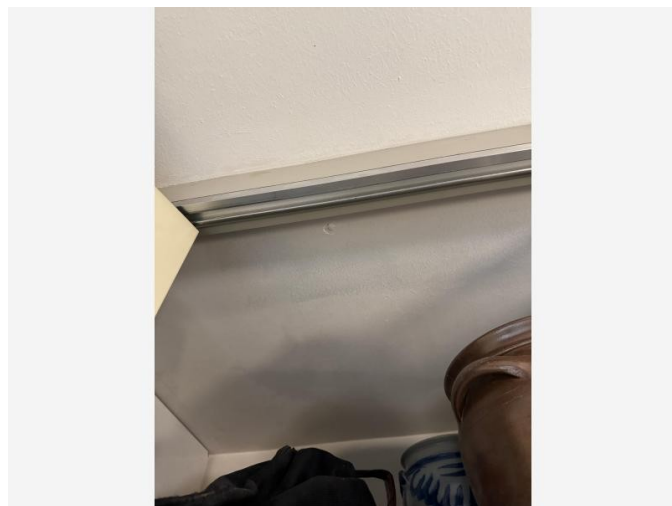
Fiche 3: Pleisterwerk plafond

Overzichtsfoto

Detailfoto

Geen asbest

#	Type	Referentie	Resultaat
3.1	Mengmonster	2.1 Keuken	Geen asbest
3.2	Mengmonster	2.2 Badkamer	Geen asbest

Bindmiddel van materiaal	Gips - kalk
Gebondenheid op basis van bindmiddel	Niet-hechtgebonden
Hoeveelheid (oppervlakte - dikte - aantal)	• 15,00 m ² - 0,50 cm - 1 stuk
Totaal volume	0,075 m ³
Identificatiemethode	Vaststelling met monstername
Destructieve handeling voor identificatie	Nee
