Asbestinventarisatetest

Mechelsesteenweg 45, 2550 Kontich

Attestnummer : 20230628-000009.000

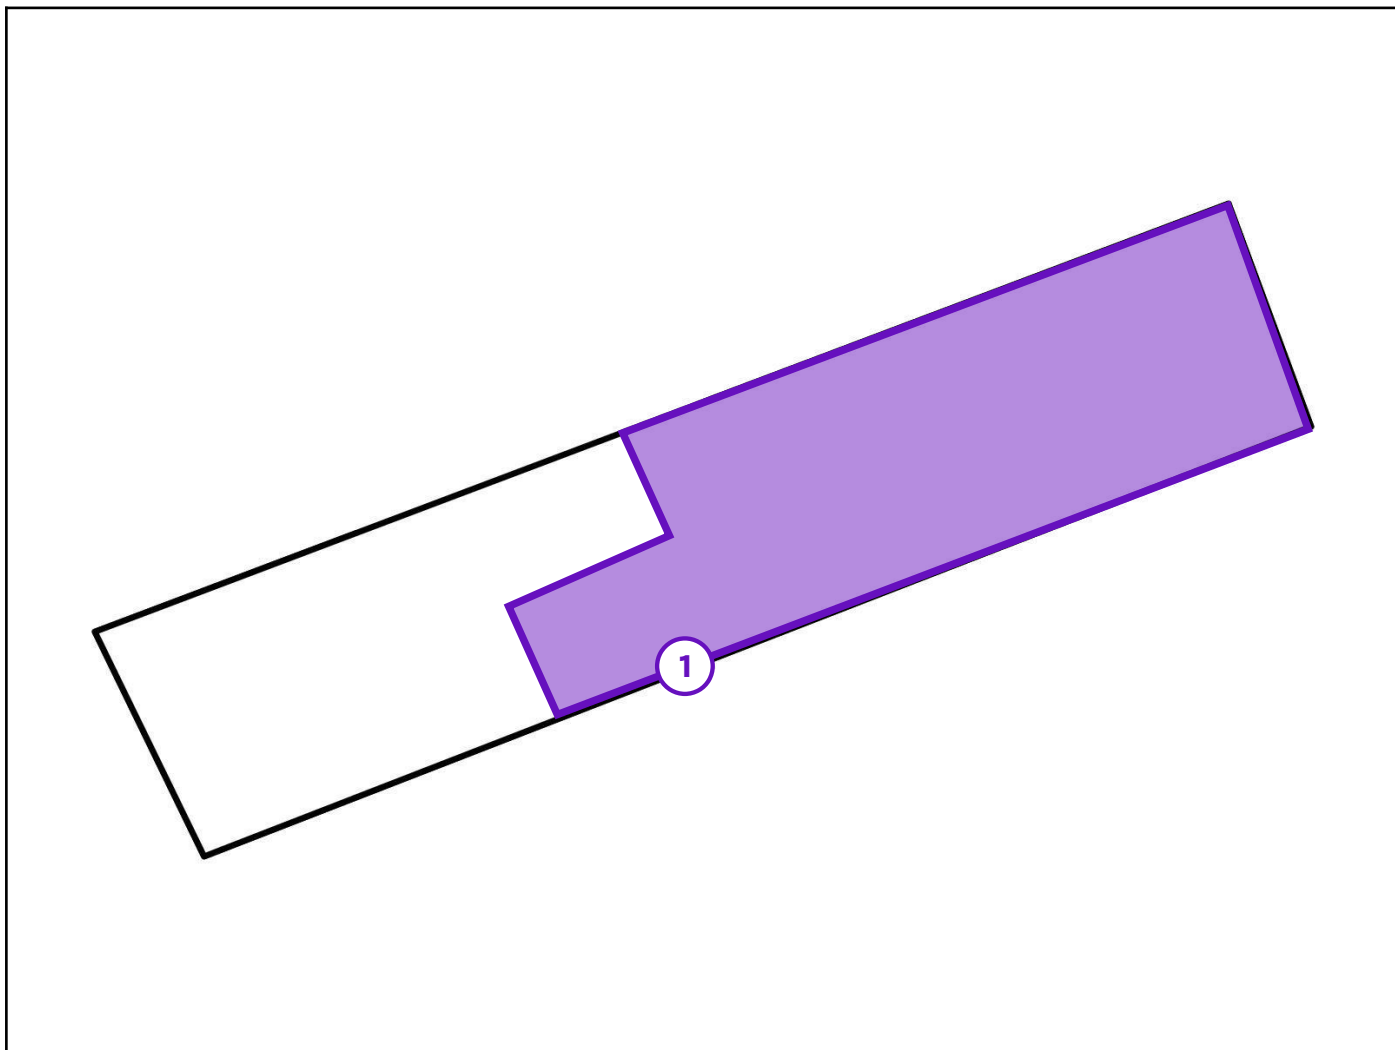
Plan 1.2: Hoofdgebouw plan

Beschrijving	Type	Actie
1. Plat dak woning (roofing)	Advies	-

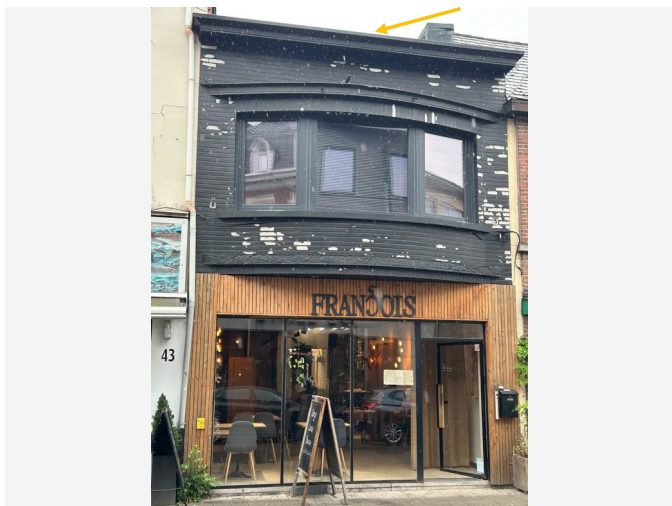
Vrije foto

Advies

Niet inspecteerbaar. Gelieve na te kijken bij renovatie of afbraak.

Identificatiemethode	Redelijk vermoeden
Primaire drager	Plat dak
(Asbest)materiaal	Dak- en gevelbekleding - Roofing
Bindmiddel	Bitumen (roofing, teer, asfalt)
Gebondenheid bindmiddel	Hecht
