Asbestinventarisatetest

Van Steenlandstraat 8/201, 2100 Antwerpen

Attestnummer : 20231201-000097.000

Zone 1: Hoofdgebouw

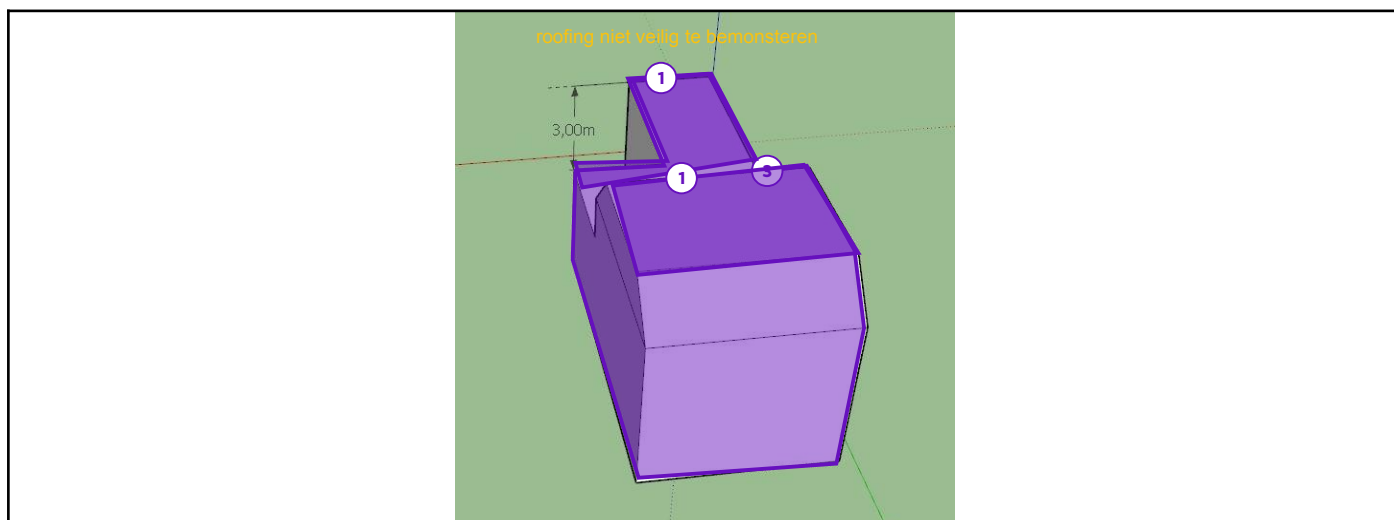
Plan 1.3: renovatie app

Beschrijving	Type	Actie
1. roofing plat dak	Beperking	-
3. renovatie van gans het appartement	Advies	-

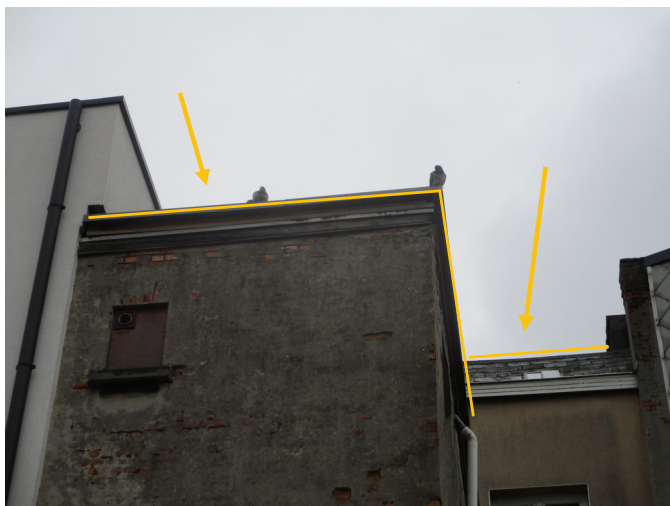
Situeringfoto

Tijdelijke beperking

Reden: Het onderzoek kan niet uitgevoerd worden binnen de bepalingen van de Welzijnswet

Uitleg van de asbestdeskundige: Roofing bevindt zich op een hoogte > 3.5 meter en kan niet veilig bemonsterd worden

roofing is recentelijk vernieuwd met bijkomende isolatie

Uitsluitsel dient gegeven te worden bij dakwerken.

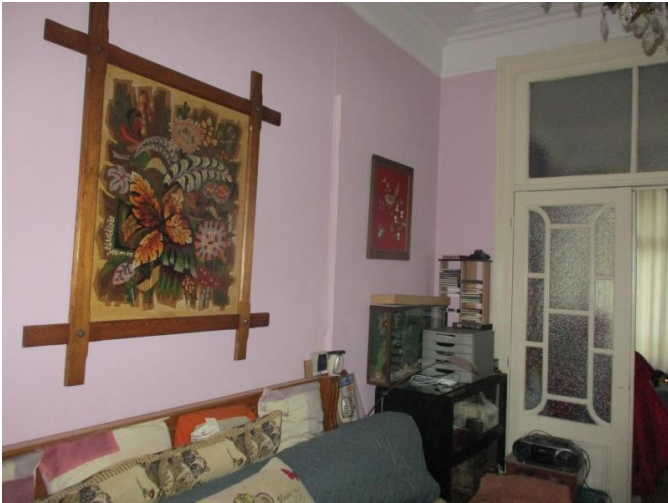
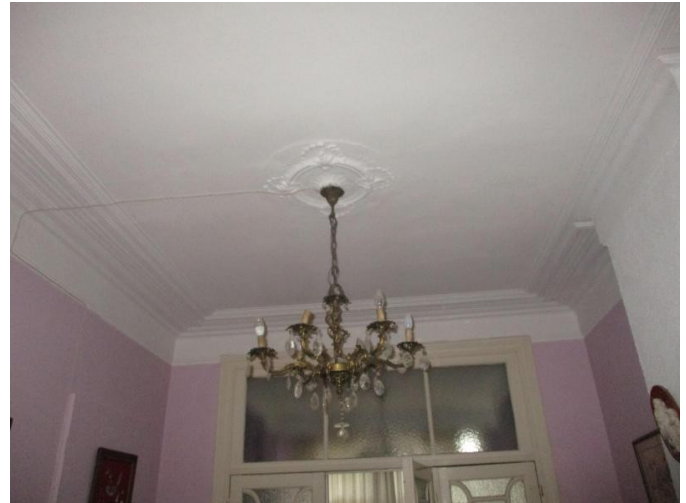
Fiche 7: Bezetsel muren

Geen asbest

#	Type	Referentie	Resultaat
7.1	Mengmonster	231120A-1	Geen asbest

Beschrijving	Bezetsel muren
Omgeving	Binnen
Primaire drager	Binnenwand
Bindmiddel van materiaal	Gips - kalk

Gebondenheid op basis van bindmiddel	Niet-hechtgebonden
Hoeveelheid (oppervlakte - dikte - aantal)	• 250,00 m ² - 1,00 cm - 1 stuk
Totaal volume	2,50 m ³
Identificatiemethode	Vaststelling met monsternamen
Destructieve handeling voor identificatie	Nee
Opmerking	Deze oppervlakte is een berekende schatting, er worden geen rechten verleend aan deze oppervlaktes. De dikte is een schatting die voorkomt uit de monsterplaatsen en is daarom niet altijd representatief representatief

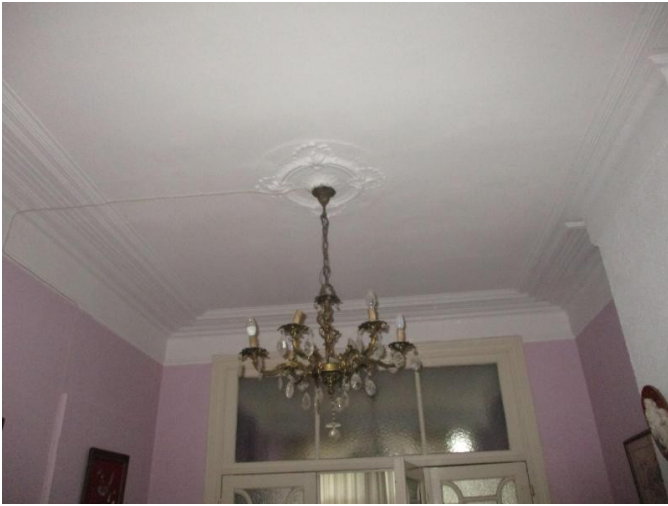
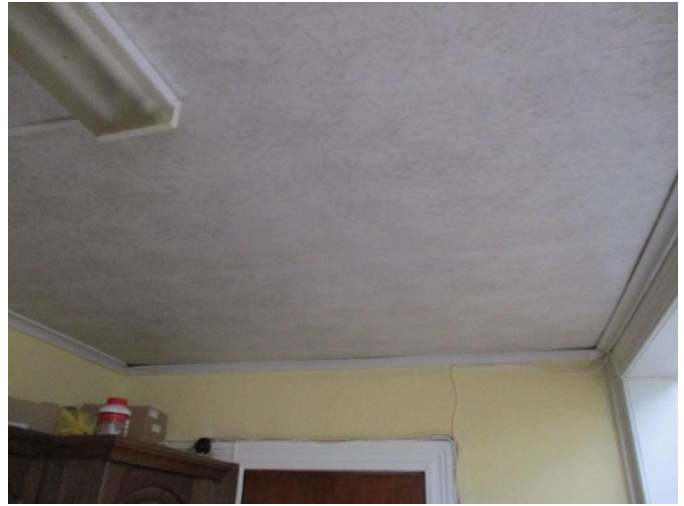
Fiche 8: Bezetsel plafond

Geen asbest

#	Type	Referentie	Resultaat
8.1	Mengmonster	231120A-2	Geen asbest

Beschrijving	Bezetsel plafond
Omgeving	Binnen
Primaire drager	Plafond
Bindmiddel van materiaal	Gips - kalk

Gebondenheid op basis van bindmiddel	Niet-hechtgebonden
Hoeveelheid (oppervlakte - dikte - aantal)	• 90,00 m ² - 1,00 cm - 1 stuk
Totaal volume	0,90 m ³
Identificatiemethode	Vaststelling met monsternamen
Destructieve handeling voor identificatie	Nee
Opmerking	Deze oppervlakte is een berekende schatting, er worden geen rechten verleend aan deze oppervlaktes. De dikte is een schatting die voorkomt uit de monsterplaatsen en is daarom niet altijd representatief representatief
