Asbestinventarisatetest

Van Steenlandstraat 8, 2100 Antwerpen
Gemeenschappelijke delen

Attestnummer : 20231201-000109.000

Uitgegeven op : 01.12.2023

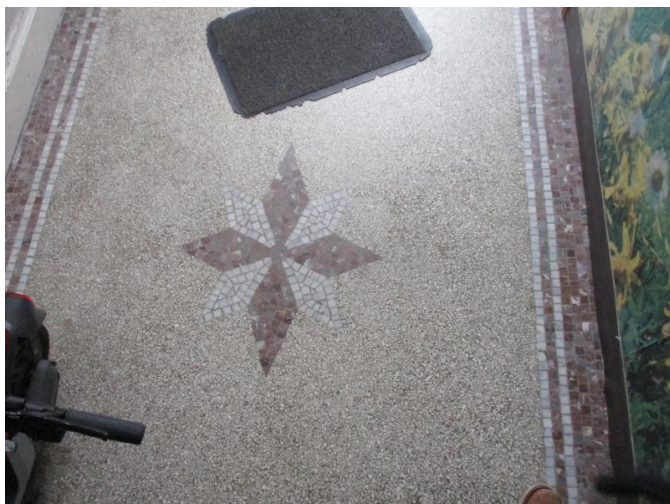
Vrije foto

De betegeling bevat geen asbest, maar deskundige kan geen uitspraak doen over de onderliggende lagen.

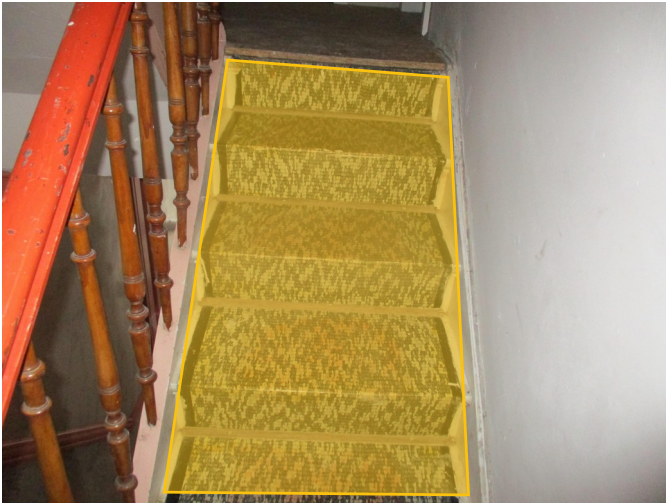
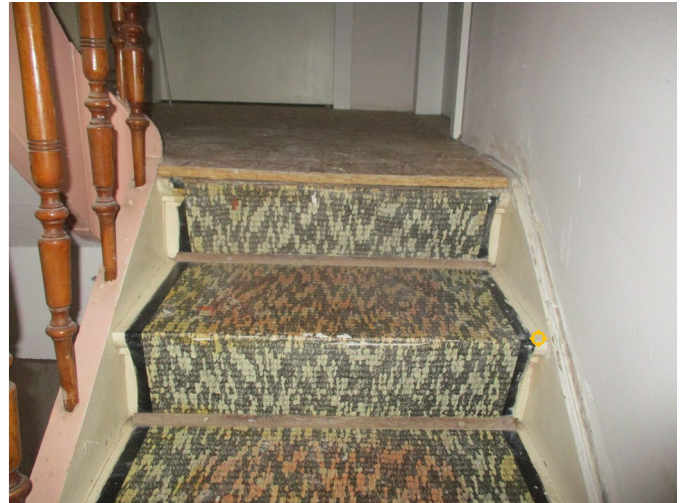
Fiche 2: vloerzeil trap

Geen asbest

#	Type	Referentie	Resultaat
2.1	Mengmonster	231120A-3	Geen asbest

Beschrijving	vloerzeil trap
Omgeving	Binnen
Primaire drager	Vloer
Bindmiddel van materiaal	Kunststof of -hars

Gebondenheid op basis van bindmiddel	Hecht
Hoeveelheid (oppervlakte - aantal)	• 25,00 m ² - 1 stuk
Totale oppervlakte	25,00 m ²
Identificatiemethode	Vaststelling met monstername
Destructieve handeling voor identificatie	Nee
