# Asbestinventarisatetest

Van Steenlandstraat 8/101, 2100 Antwerpen

Attestnummer : 20231201-000083.000

Uitgegeven op : 01.12.2023

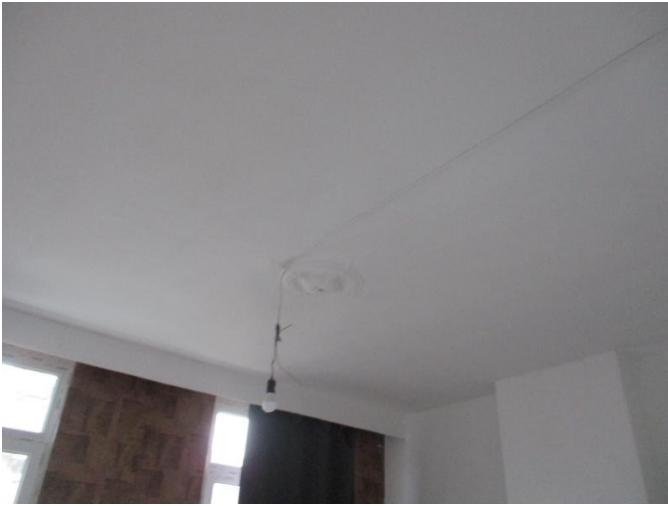
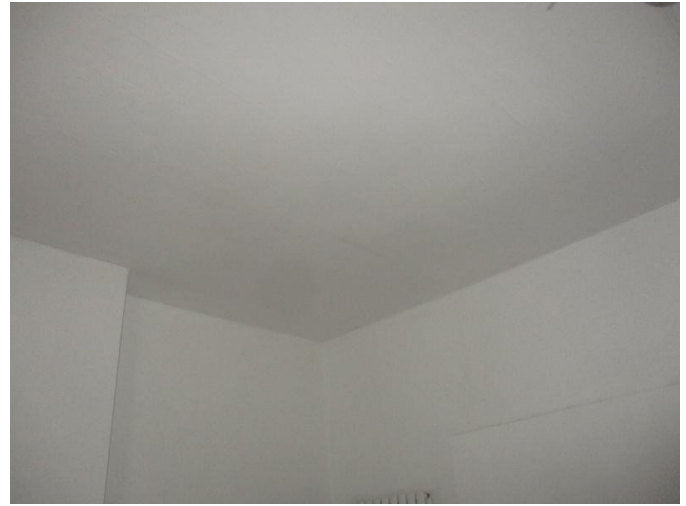
## Fiche 6: Bezetsel plafond

Geen asbest

Overzichtsfoto

Detailfoto

#	Type	Referentie	Resultaat
6.1	Mengmonster	231120A-2	Geen asbest

Beschrijving	Bezetsel plafond
Omgeving	Binnen
Primaire drager	Plafond
Bindmiddel van materiaal	Gips - kalk
