Asbestinventarisatetest

Justus Lipsiusstraat 13, 2650 Edegem

Attestnummer : **20240503-000051.000**

Uitgegeven op : **03.05.2024**

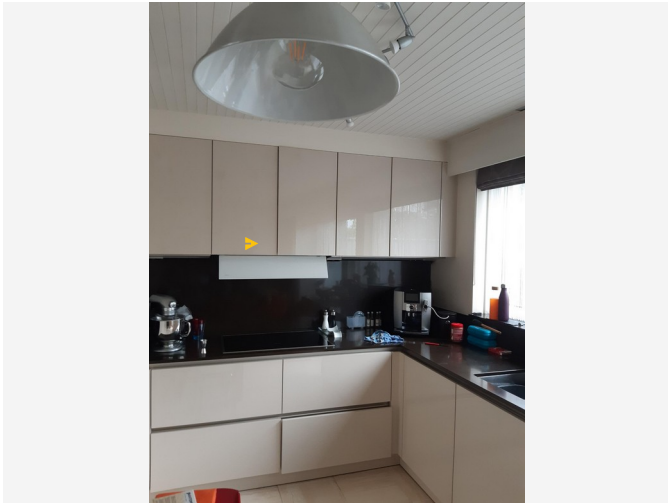
Vrije foto

Advies

keuke"n volledig nieuw in 2015

Identificatiemethode	Bewijsdocument
Primaire drager	Binnenwand
(Asbest)materiaal	keukenplaten
Bindmiddel	Lijm
Gebondenheid bindmiddel	Hecht

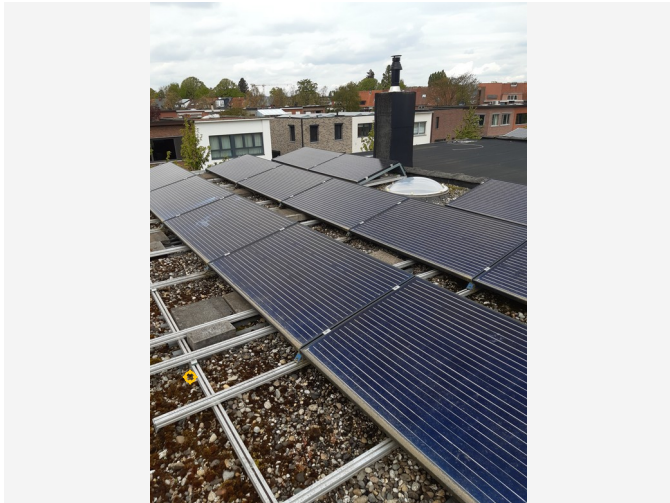
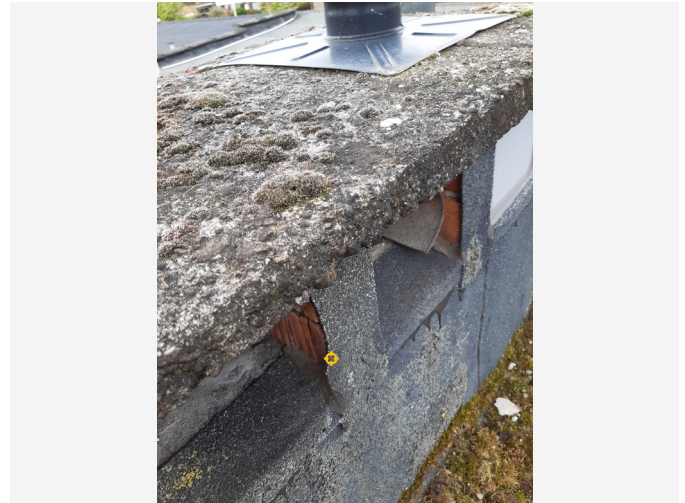
Fiche 2: roofing

Geen asbest

#	Type	Referentie	Resultaat
2.1	Puntmonster	roofing	Geen asbest

Beschrijving	roofing
Omgeving	Buiten
Primaire drager	Plat dak
Bindmiddel van materiaal	Bitumen (roofing, teer, asfalt)

Gebondenheid op basis van bindmiddel	Hecht
Hoeveelheid (oppervlakte - aantal)	• 90,00 m ² - 1 stuk
Totale oppervlakte	90,00 m ²
Identificatiemethode	Vaststelling met monstername
Destructieve handeling voor identificatie	Nee
