# Asbestinventarisatetest

Ooststatiestraat 35, 2550 Kontich

Attestnummer : 20231129-000150.000

Uitgegeven op : 29.11.2023

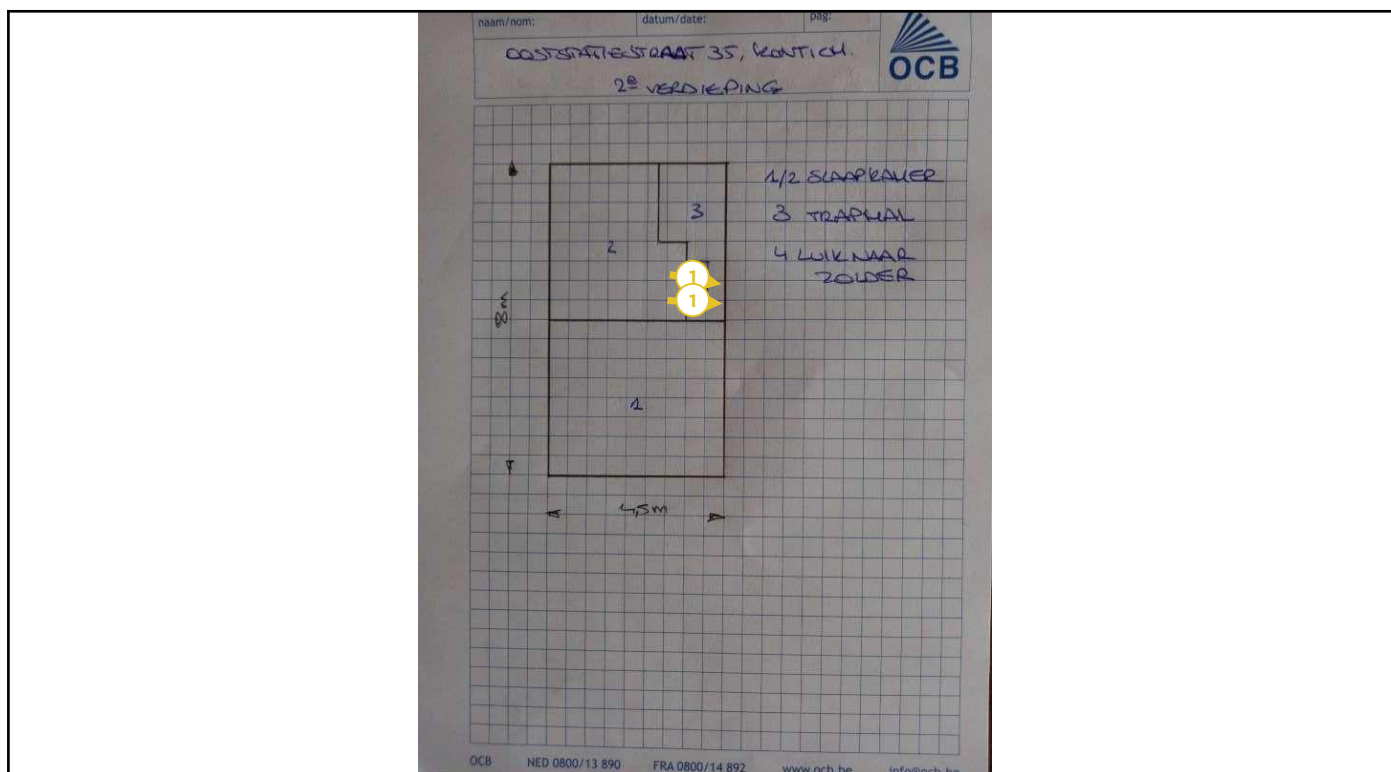
## Plan 1.5: 2e verdieping

### Legende van plan 1.5: 2e verdieping

Beschrijving	Type	Actie
1. Bakelieten toepassingen in woning	Asbestmateriaal	Zorgvuldig beheren

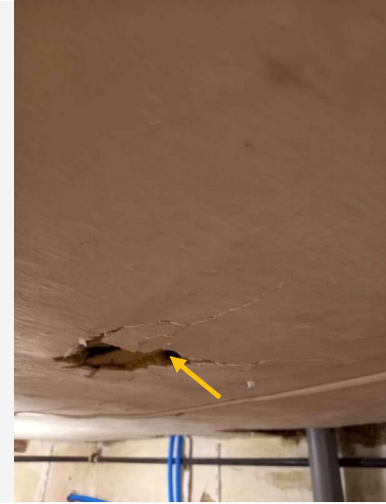
## Fiche 3: Pleister plafond

Overzichtsfoto

Detailfoto

Geen asbest

#	Type	Referentie	Resultaat
3.1	Puntmonster	Pleister plafond	Geen asbest

Beschrijving	Pleister plafond
Omgeving	Binnen
Primaire drager	Plafond
Bindmiddel van materiaal	Gips - kalk
