Asbestinventarisatetest

Hof ter Groenstraat 39, 2660 Antwerpen

Attestnummer : 20231206-000156.000

Uitgegeven op : 06.12.2023

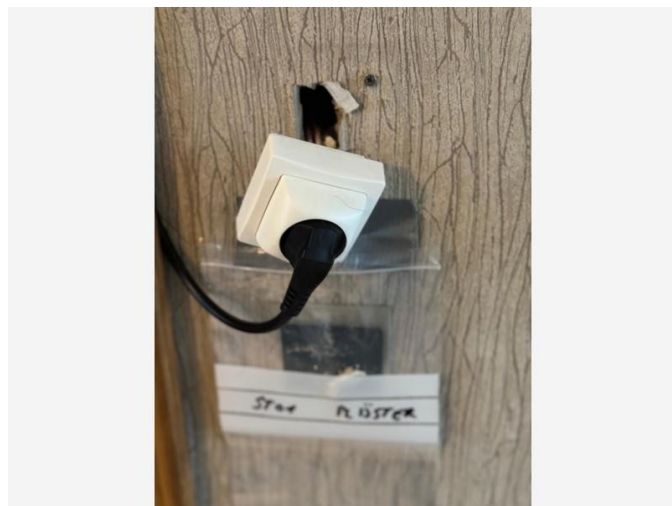
Overzichtsfoto

Geen asbest

#	Type	Referentie	Resultaat
3.1	Mengmonster	st01	Geen asbest

Beschrijving	plijster
Omgeving	Binnen
Primaire drager	Binnenwand

Bindmiddel van materiaal	Gips - kalk
Gebondenheid op basis van bindmiddel	Niet-hechtgebonden
Hoeveelheid (oppervlakte - dikte - aantal)	• 343,00 m ² - 1,00 cm - 1 stuk
Totaal volume	3,43 m ³
Identificatiemethode	Vaststelling met monstername
Destructieve handeling voor identificatie	Nee
Opmerking	oppervlakte bij benadering
