Asbestinventarisatetest

Steynstraat 35/0, 2660 Antwerpen

Attestnummer : **20240523-000356.000**

Uitgegeven op : **23.05.2024**

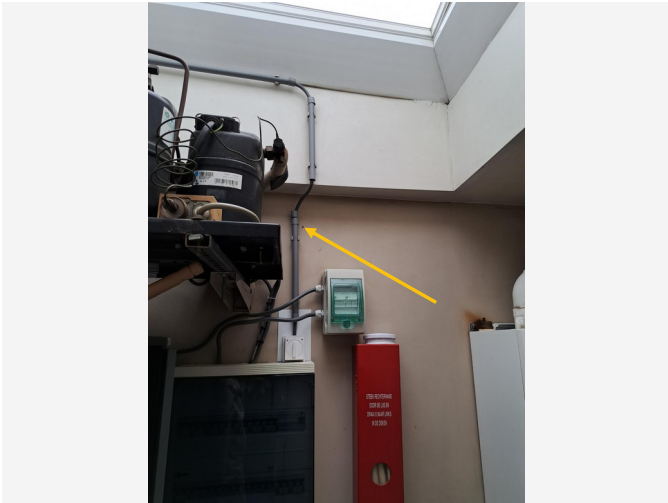
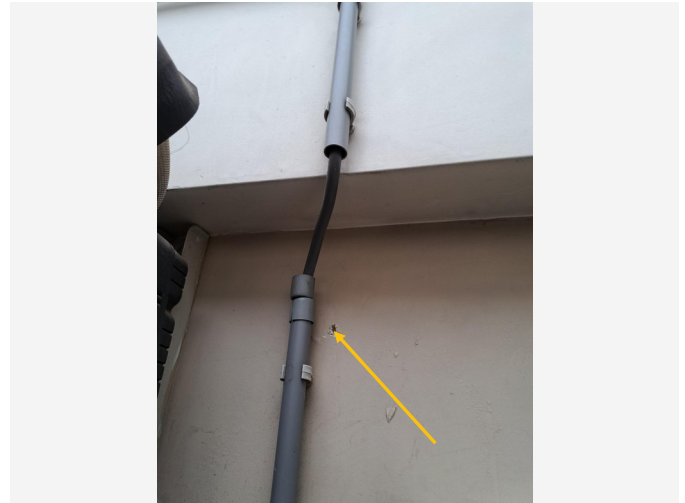
Overzichtsfoto

Detailfoto

Geen asbest

#	Type	Referentie	Resultaat
2.1	Mengmonster	MM01	Geen asbest

Beschrijving	pleister wanden
Omgeving	Binnen
Primaire drager	Binnenwand
Bindmiddel van materiaal	Gips - kalk

Gebondenheid op basis van bindmiddel	Niet-hechtgebonden
Hoeveelheid (oppervlakte - dikte - aantal)	• 105,00 m ² - 1,00 cm - 1 stuk
Totaal volume	1,05 m ³
Identificatiemethode	Vaststelling met monstername
Destructieve handeling voor identificatie	Nee
